## STATICKÝ POSUDEK

**Statické posouzení stěny podél komunikace v ulici  
Šrámkova v Ústí nad Labem - Dobětice**

INVESTOR: UMO SEVERNÍ TERASA

DATUM: 11/2019

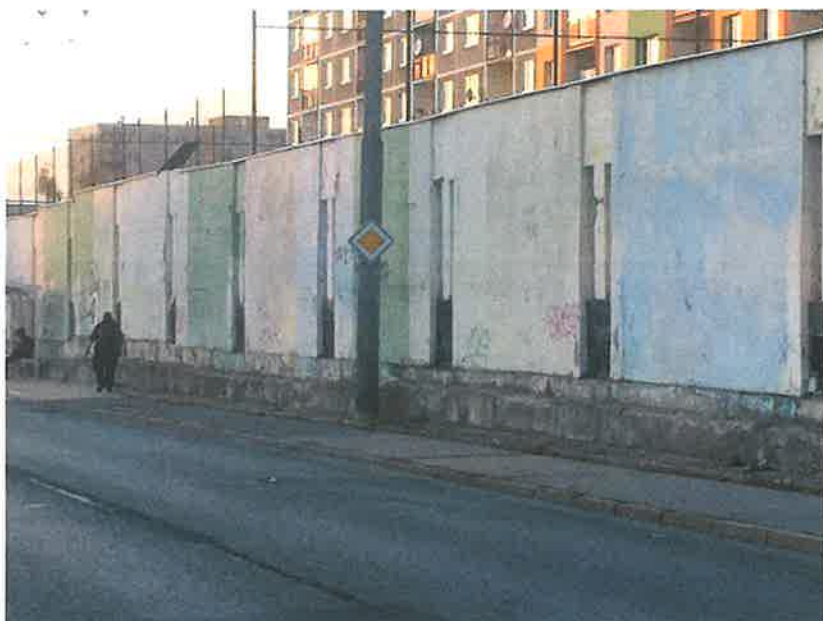
**Obr.č.1 pohled na zeď z komunikace Šrámkova**

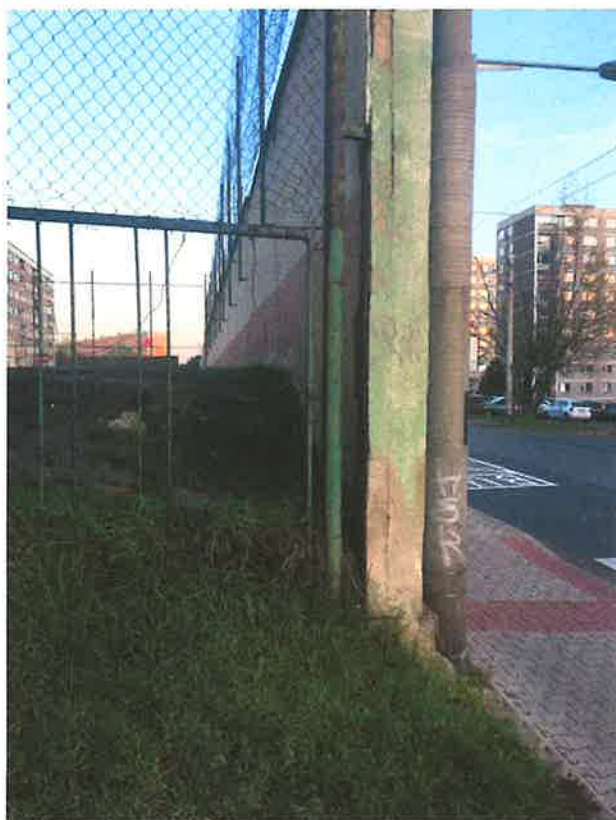
**Obr.č.2 příčný pohled na zeď – výškový rozdíl mezi komunikací Šrámkova a parkovištěm**

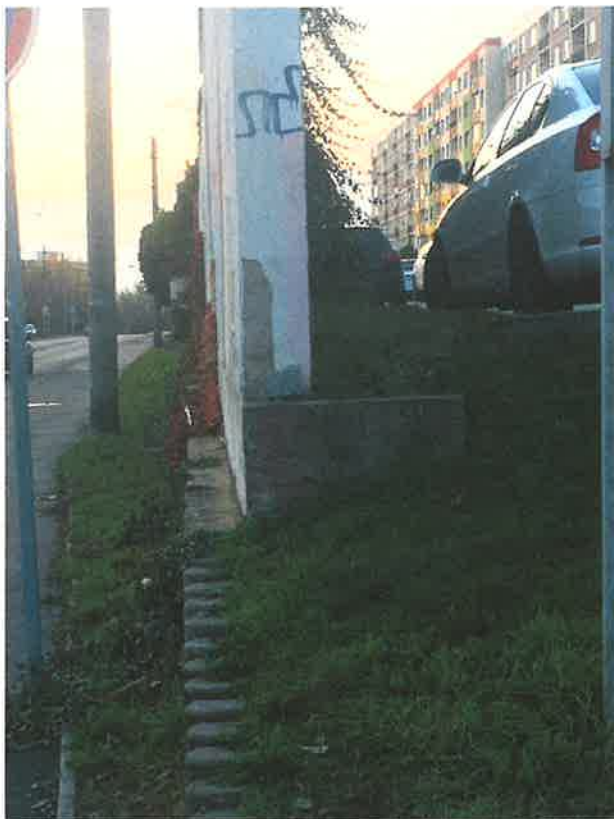
**Obr.č.3 příčný pohled na zeď – výškový rozdíl mezi komunikací Šrámkova a parkovištěm – pohled od nájezdu na parkoviště**

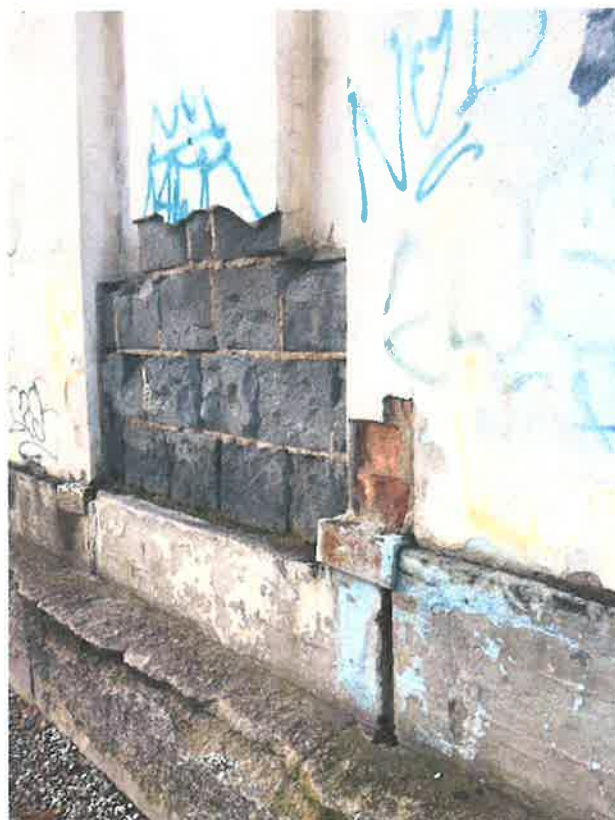
Při prohlídce od komunikace bylo zjištění , že dochází vlivem povětrnostních podmínek k rozpadávání plynosilikátových sloupků . Tento materiál je velmi nasákavý , porézní a vlivem vody mrazu dochází k jeho rozpadu.( totální degradaci ) . Není mi známo provedení a ošetření stěny ze strany parkoviště , ale pravděpodobně dochází k pronikání dešťové vody do konstrukce stěny a jejím vlivem k rozpadávání sloupků a korozi ocelových nosníků do kterých jsou zasunuty stěnové panely. Tyto ocelové sloupky jsou pravděpodobně přivařeny k výztuži základového prahu nebo zakotveny přes

Lze konstatovat , že plynosilikátové vyzdívky jsou již nenosné a plně zdegradované , o stavu kotvení nosných ocelových prvků lze konstatovat , že jsou napadeny korozí a hrozí jejich utržení .

**Obr.č.6** pohled na degradované sloupky plynosilikátu od kom.Šrémkova, korodující připojení OK a degradovaný beton základu

Vzhledem ke stávajícímu stavu stěny , degradace plynosilikátových sloupků a styků ocelových nosníků nesoucích stěnové panely , doporučuji provést demolici stěny .

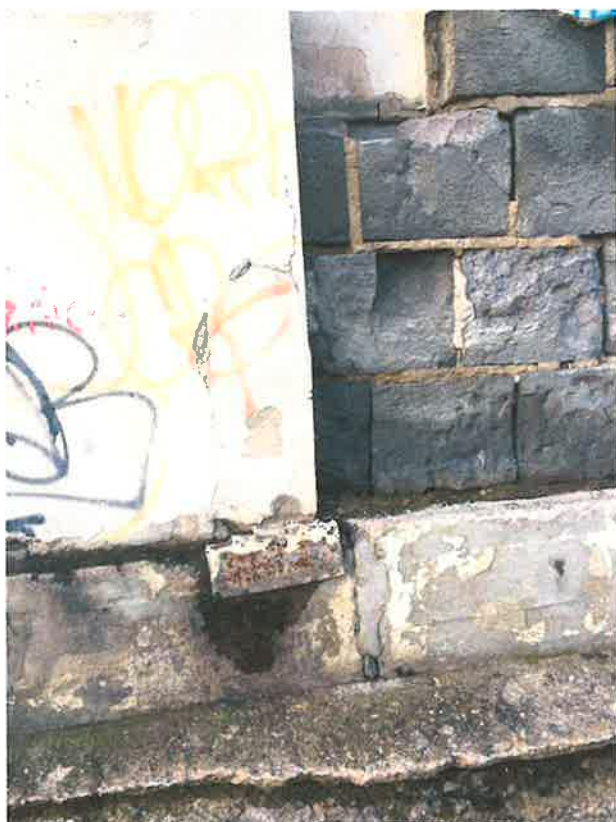
**Obr.č.7** pohled na degradované sloupky plynosilikátu od kom.Šrémkova, korodující připojení OK a degradovaný beton základu

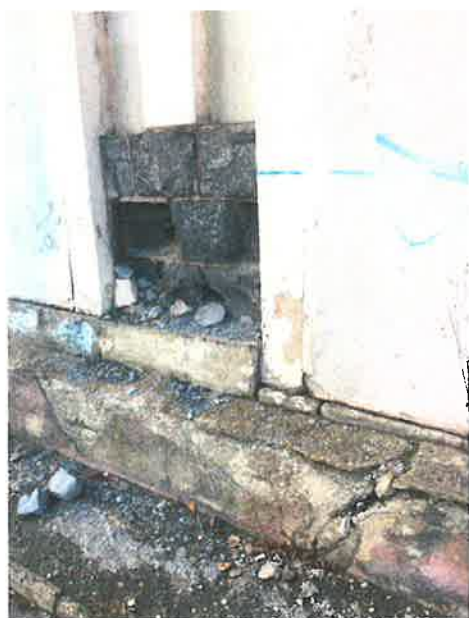
**Obr.č.8** pohled na degradované sloupky plynosilikátu od kom.Šrémkova, korodující připojení OK a degradovaný beton základu

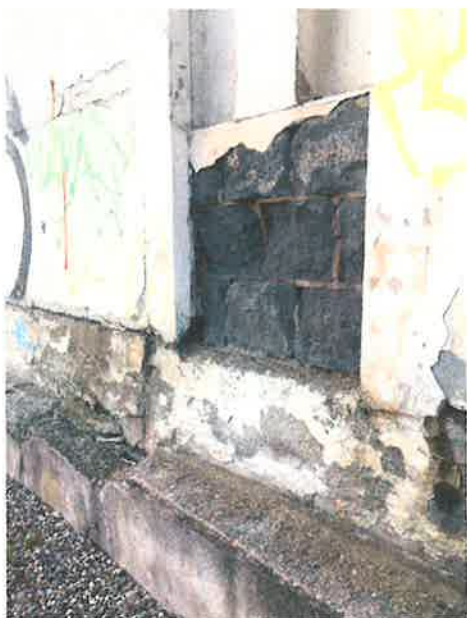
**Obr.č.9** pohled na degradované sloupky plynosilikátu od kom.Šrémkova,  
korodující připojení OK a degradovaný beton základu

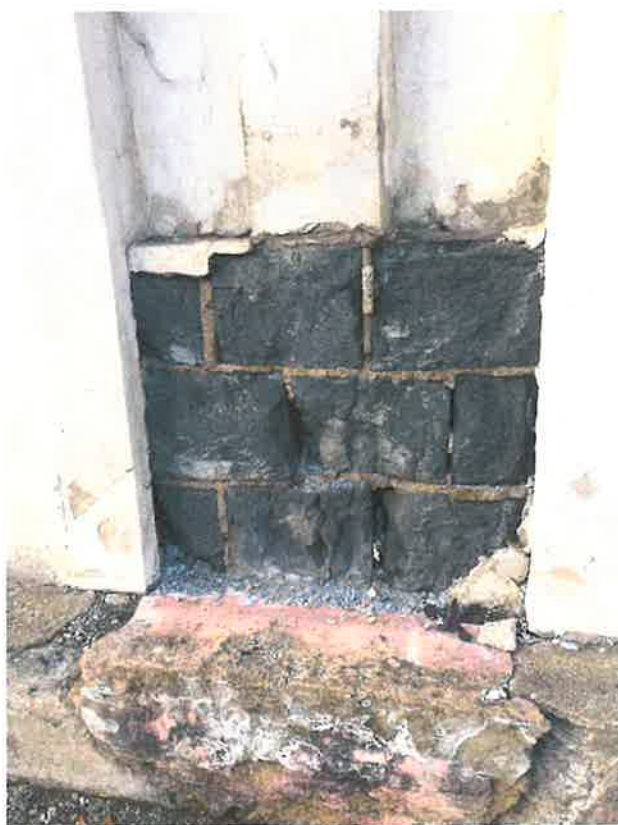
**Obr.č.10** pohled na degradované sloupky plynosilikátu od kom.Šrémkova,  
korodující připojení OK a degradovaný beton základu

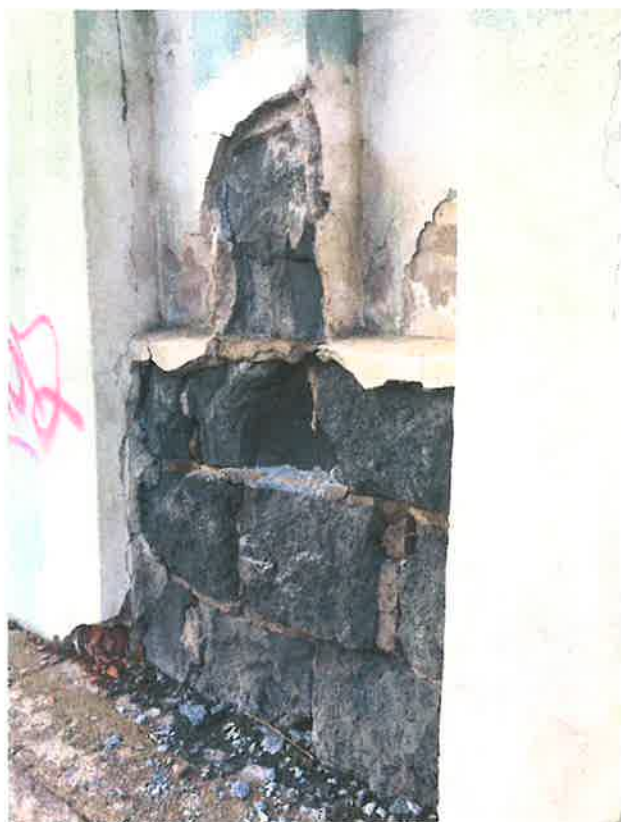
**Obr.č.11** pohled na degradované sloupky plynosilikátu od kom.Šrémkova, korodující připojení OK a degradovaný beton základu

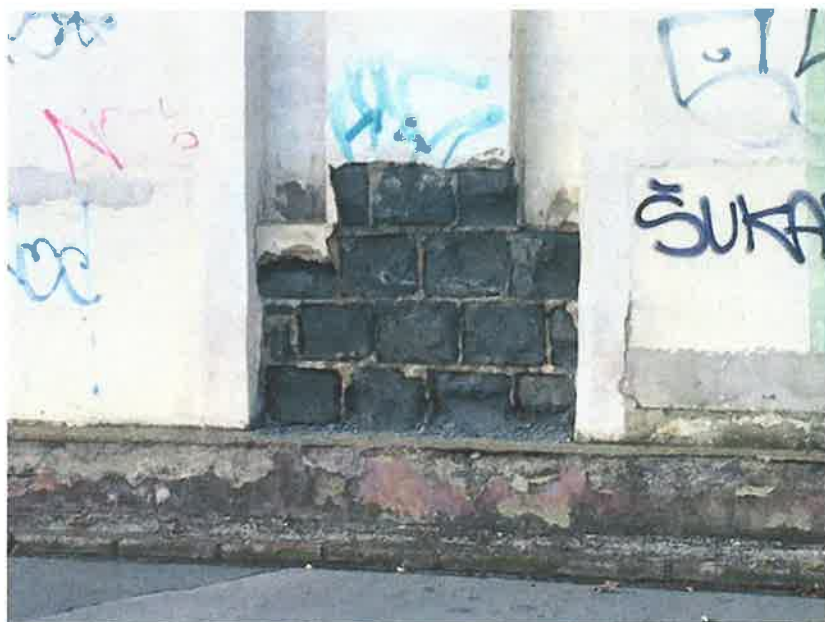
**Obr.č.12** pohled na degradované sloupky plynosilikátu od kom.Šrémkova, korodující připojení OK a degradovaný beton základu

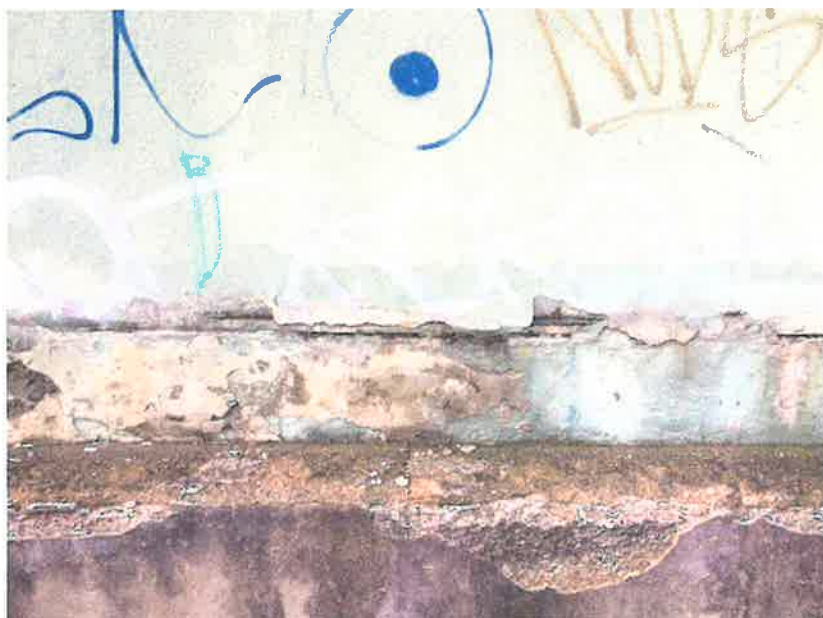
**Obr.č.13 pohled na degradovaný beton základu**

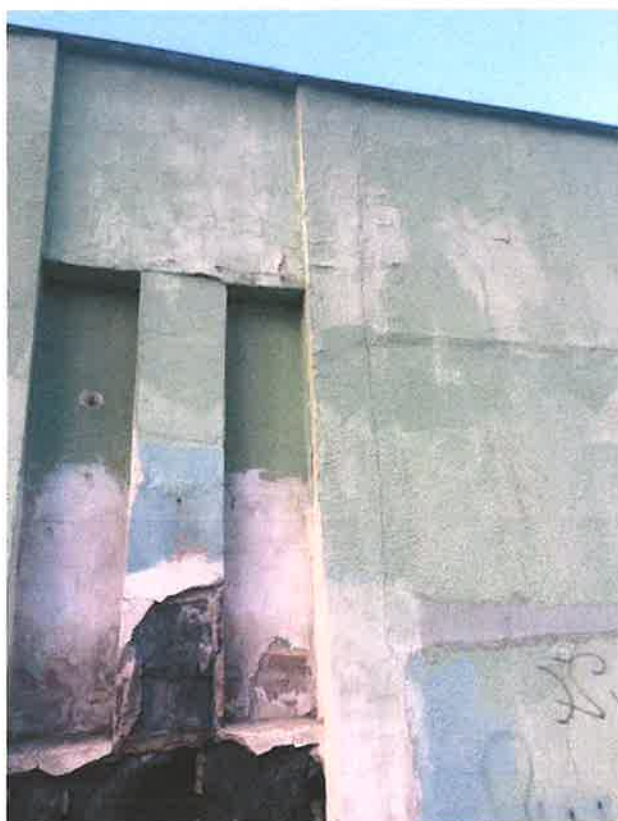
**Obr.č.14 pohled na degradované sloupky plynosilikátu od kom.Šrémkova,**

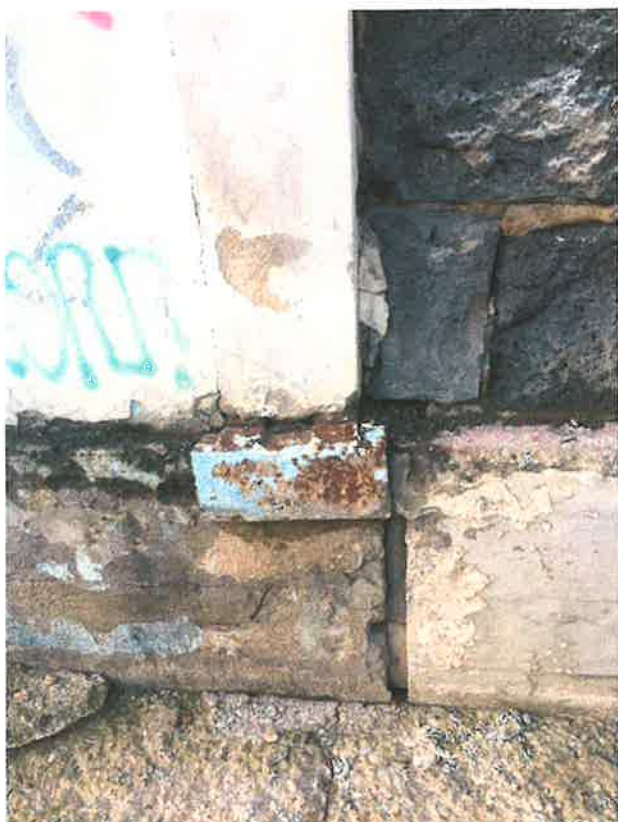
**Obr.č.15** pohled na degradované sloupky plynosilikátu od kom.Šrémkova, korodující připojení OK a degradovaný beton základu

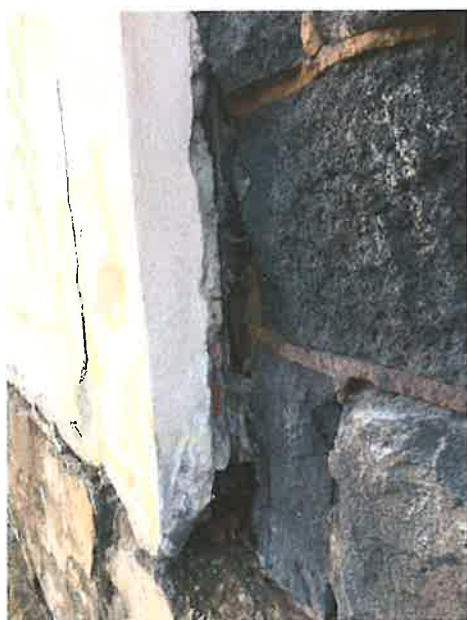
**Obr.č.16** pohled na degradované sloupky plynosilikátu od kom.Šrémkova,

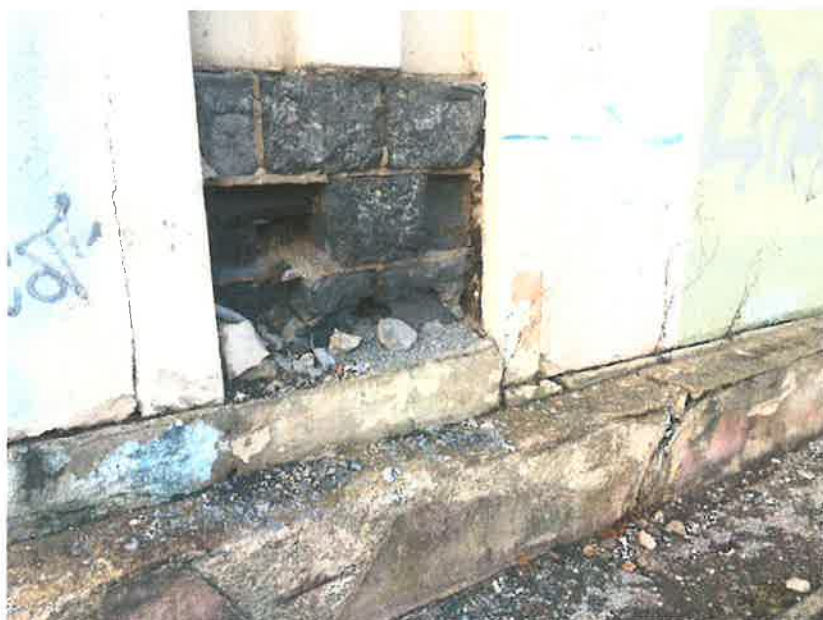
**Obr.č.17 pohled na degradované sloupky plynosilikátu od kom.Šrémkova,**

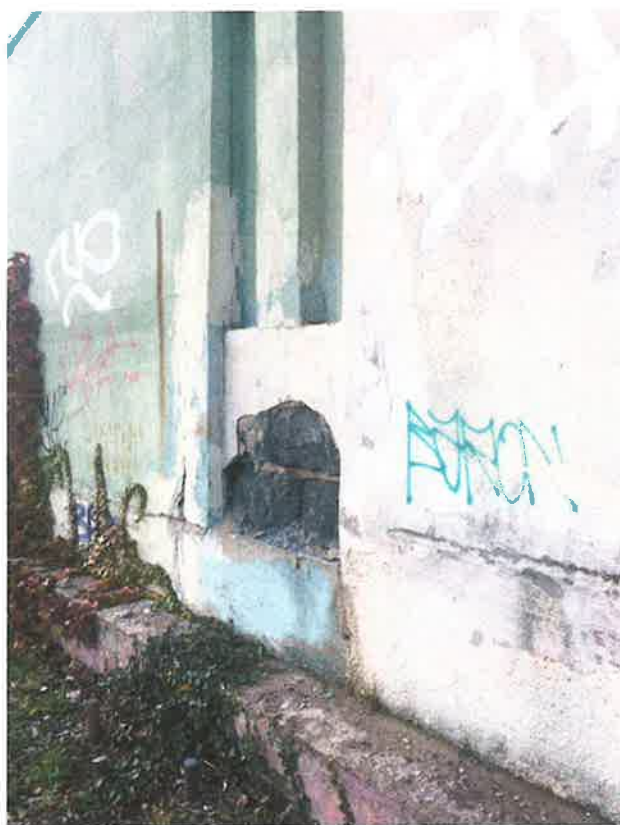
**Obr.č.18 pohled na degradované sloupky plynosilikátu od kom.Šrémkova,**

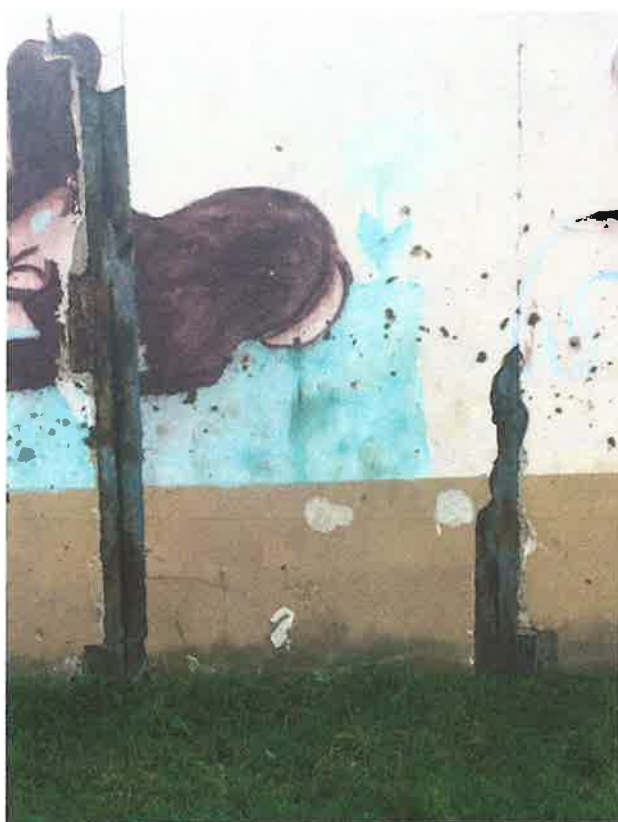
plotnu k tomuto základu . Při vizuelní prohlídce byla zjištěna koroze těchto styků .

**Obr.č.19** pohled na zkorodované ocelové prvky držící stěnové panely od parkoviště

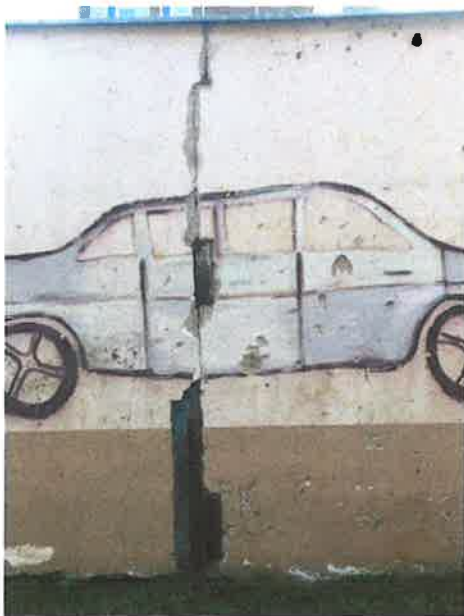
**Obr.č.20** pohled na zkorodované ocelové prvky držící stěnové panely od parkoviště

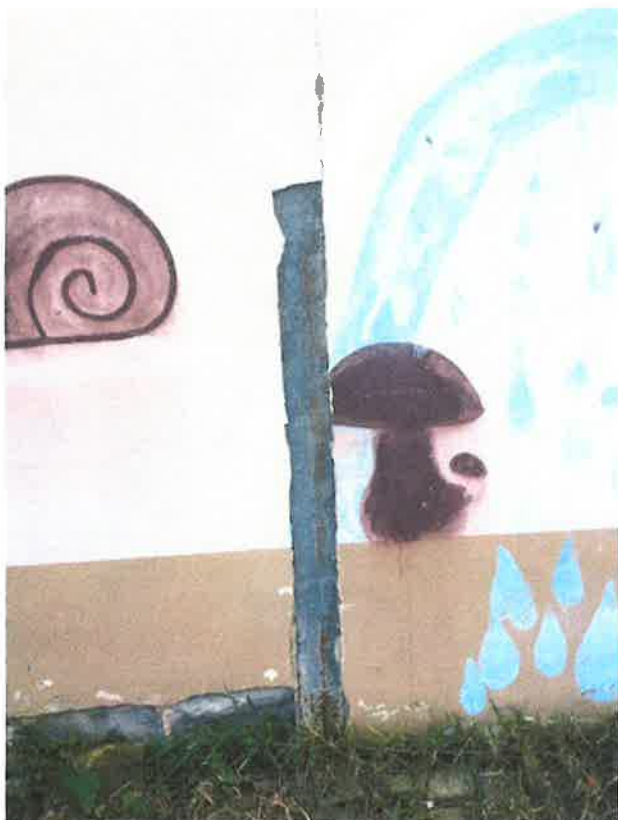
**Obr.č.21** pohled na zkorodované ocelové prvky držící stěnové panely od parkoviště

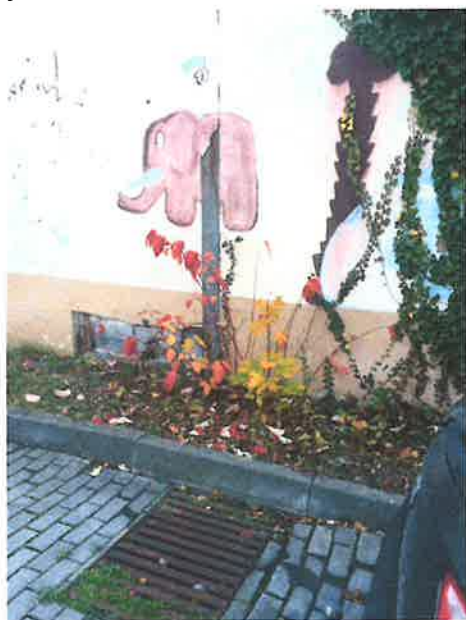
**Obr.č.22** pohled na zkorodované ocelové prvky držící stěnové panely od parkoviště
