# Technická zpráva

## Vizuální prohlídka komunikace

Komunikace: OK ul. Klíšská  
Místo: Ústí nad Labem - Klíše

Číslo zprávy: WT/2023/01

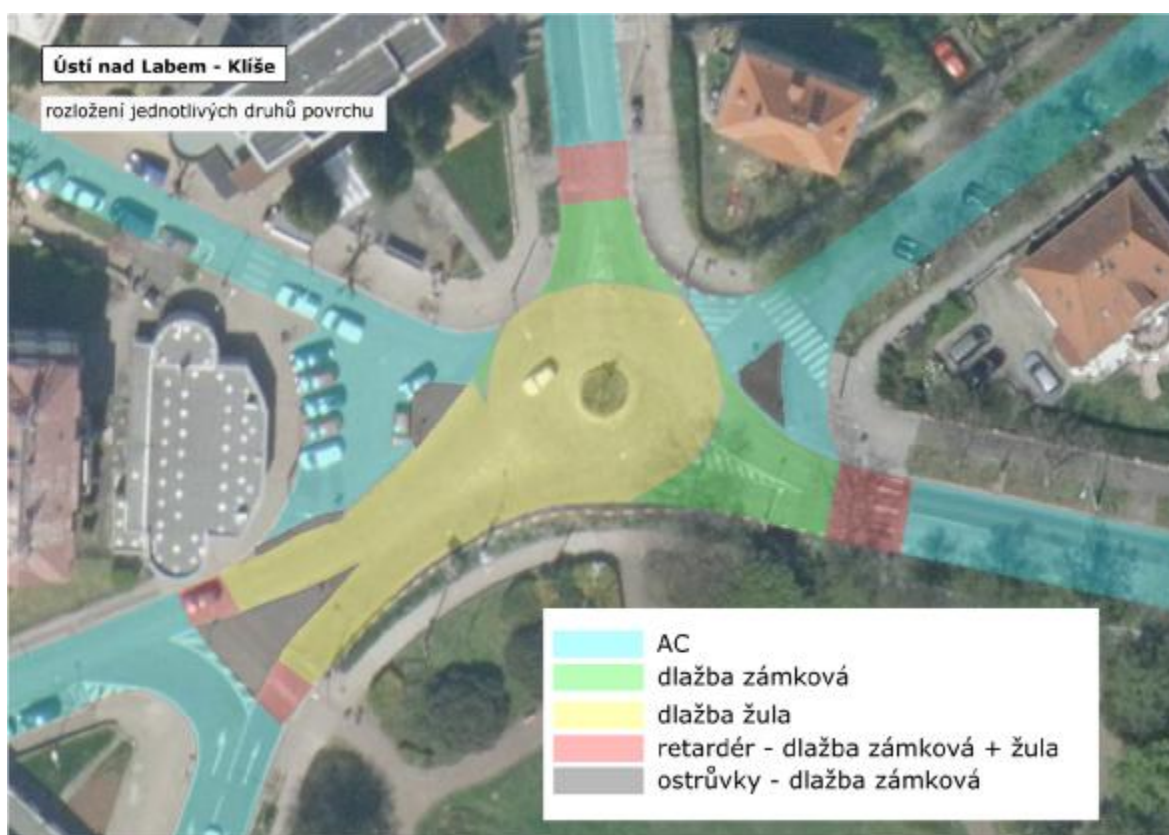
Prohlížený úsek tvoří oblast okružní křižovatky na styku ulic Klíšská, Střížovická, Štefánikova, Slavičkova a Palachova. Vozovka je lemována obrubami a odvodněna na přilehlé komunikace a dále do UV. Povrch vozovky je značně různorodý. Na příjezdových komunikacích k OK je obrušná vrstva AC, v křižovatce samotné je použita dlažba – částečně kamenná žulová, žásťečně CB „zámková“, ostrůvky jsou tvořeny zámkovou dlažbou - lemovány žulou, retardéry jsou tvořeny kombinací žulové a zámkové dlažby. Jednotlivé typy povrchu jsou znázorněny na následujícím obrázku.

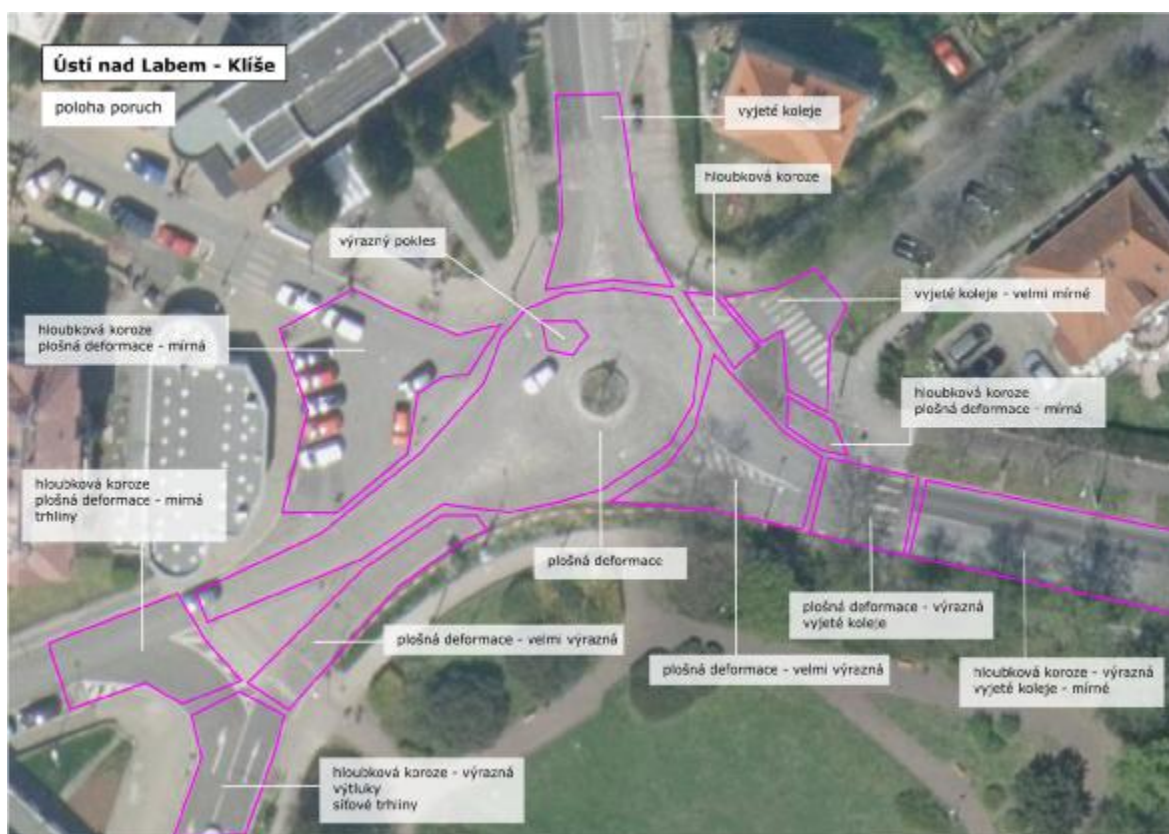
Zjištěné poruchy na povrchu AC jsou především hloubková koroze a vyjeté koleje různé intenzity, místy trhliny a výtlučky. Dlážděná část je především plošně deformována - místy velmi výrazně až nebezpečně pro rychlejší průjezd vozidel. Přehledně jsou poruchy znázorněny na následujícím obrázku.
