# AUDIT BEZPEČNOSTI POZEMNÍCH KOMUNIKACÍ

## FÁZE 2: DUSP

*Ústí nad Labem – ulice Sociální péče – zvýšení bezpečnosti*

**Březen 2023**

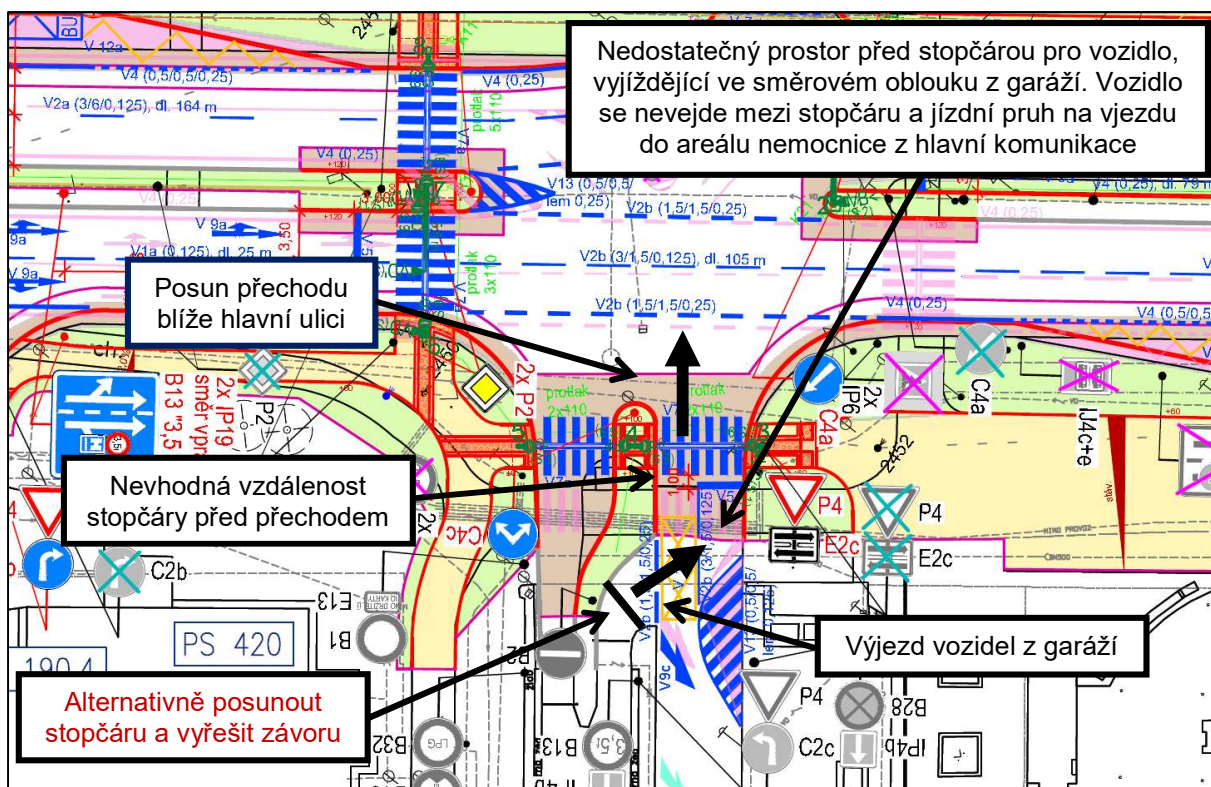
Obr. 8 Riziko č. 1 – Nevhodně řešený výjezd z areálu Masarykovy nemocnice

V rámci návrhu osazení SSZ na křižovatce před Masarykovou nemocnicí je vyřešen dobře přesun zastávky MHD za křižovatku, nicméně umístěním SSZ se zkomplikoval výjezd z garáží areálu nemocnice. Navržené řešení bohužel není funkční a docházelo by k situacím, kdy by vyjíždějící vozidlo z garáží blokovalo vjezd do areálu. Toto vozidlo by pak muselo v případě potenciální kolize buď couvat zpět ke garážím nebo najet na přechod. Toto řešení je nebezpečné a je potřeba ho vyřešit posunem stopčáry viz Obr. 8.

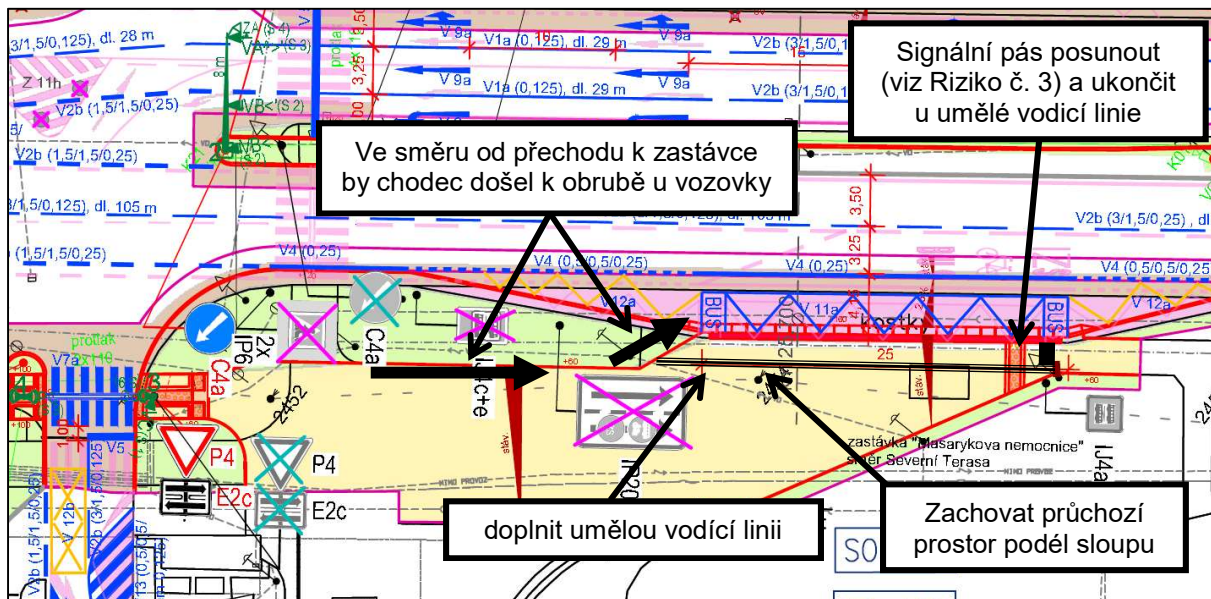
Obr. 9 Riziko č. 2 – Nedořešená vodicí linie u zastávky „Masarykova nemocnice“

**Popis rizika:** Na západní zastávce „Masarykova nemocnice“ přímo před areálem nemocnice chybí umělá vodící linie, která by vedla nevidomého od přechodu přes vjezd do nemocnice skrz zastávku dále jihovýchodním směrem. V případě nedoplnění této umělé vodící linie by nevidomý došel podél záhonového obrubníku do vozovky u nástupní hrany zastávky viz Obr. 9. Tuto vodící linii je potřeba umístit tak, aby byl zajištěn průchozí prostor min. 80 cm na každou stranu této vodící linie. Zejména je potřeba se vyhnout sloupu trakčního vedení viz Foto 4.

Provést návrh v souladu s požadavky vyhlášky č. 398/2009 Sb., tj.:

- doplnit v místech, kde není zajištěna přirozená vodicí linie umělou vodicí linií,
- v případě nového řešení přístřešku u zastávky je možné vést nevidomého i za tímto přístřeškem podél obruby blíže k nemocnici. V tomto případě se ale musí zrušit zalomení signálního pásu u přechodu směrem k ulici Sociální péče a doplnit umělou vodicí linií před Nemocniční lékárnou,
- v souladu s Rizikem č. 3 posunout signální pás tak, aby navazoval na vstup do předních dveří vozidla MHD.

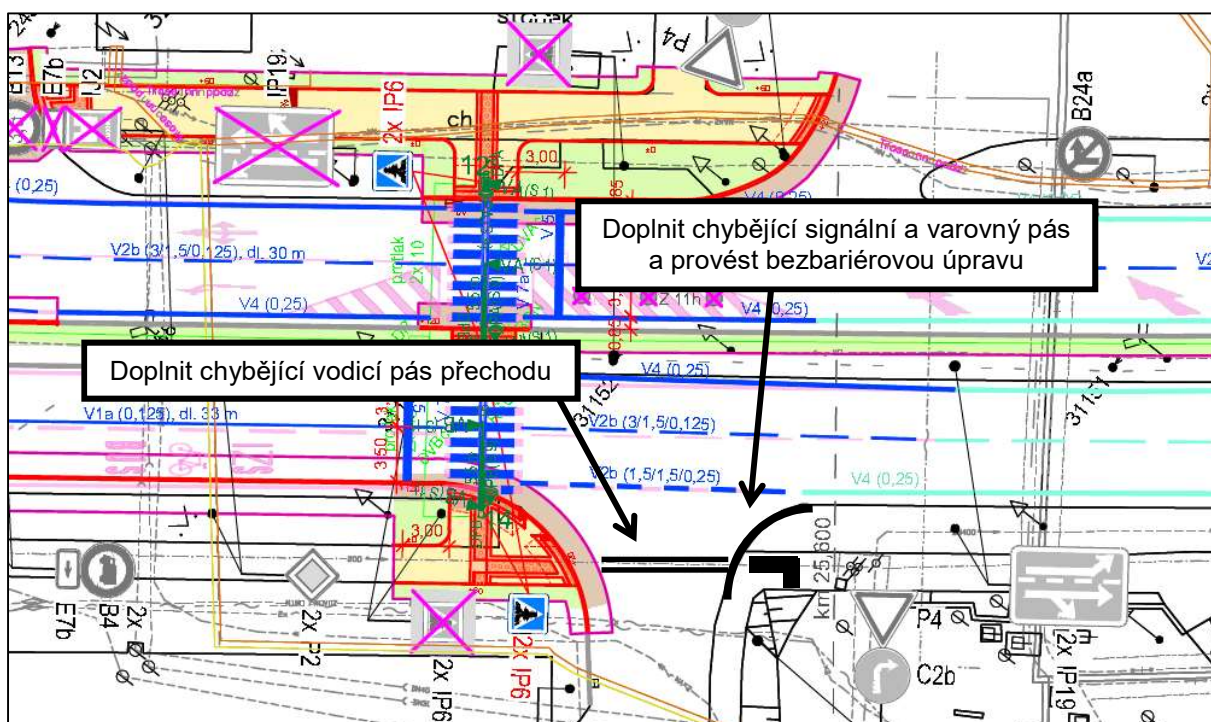
Obr. 12 Riziko č. 5 – Chybějící úpravy pro nevidomé a bezbariérové úpravy na vjezdu na centrální parkoviště nemocnice naproti výjezdu z čerpací stanice Shell

**Popis rizika:** Projekt řeší úpravy pro nevidomé a bezbariérové úpravy pouze na severozápadním nároží vjezdu na centrální parkoviště nemocnice. Chybí návaznost úprav pro nevidomé a bezbariérových úprav na druhé straně vozovky. Obdobně jako u Rizika č. 4 zde má být dle Vyhlášky č. 398/2009 Sb. doplněn vodící pás přechodu, jelikož místo pro přecházení zasahuje do nároží s poloměrem směrového oblouku menším než 12,0 m. V tomto případě však na druhé straně vozovky chybí nejen navazující signální pás, ale i varovný pás. Stejně tak chybí snížení obruby na + 2 cm. Tato situace je nebezpečná především ze směru od jihovýchodu, kdy nevidomý vlivem absence varovného pásu a poměrně nízké obruby může vstoupit do vozovky, aniž by si toho všiml (viz Obr. 12 a Foto 6).

- doplnit místo pro přecházení o vodící pás přechodu,
- doplnit signální a varovný pás na jihovýchodním nároží křižovatky viz Obr. 12 a provést snížení obruby na + 2 cm.

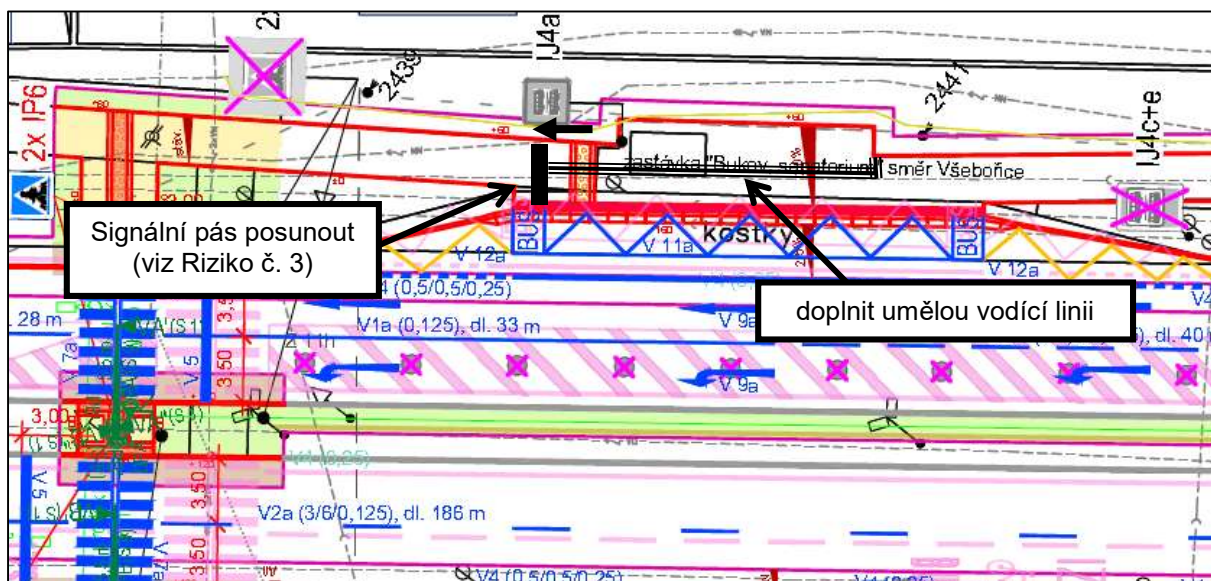
Obr. 13 Riziko č. 6 – Nedořešená vodící linie u zastávky „Bukov, sanatorium“

<p align="center"><b>Identifikované riziko č. 6 – NÍZKÉ</b> <b>Chybějící umělá vodící linie u východní zastávky MHD „Bukov, sanatorium“</b></p>
<p><b>Umístění rizika:</b> Východní zastávka MHD „Bukov, sanatorium“</p>
<p><b>Popis rizika:</b> Na východní zastávce „Bukov, sanatorium“ končí přirozená vodící linie přímo v místě lavičky a přístřešku zastávky viz Foto 12. Nevidomí tak nejsou bezpečně převedeni skrz zastávku. Je potřeba doplnit umělou vodící linii, která musí být umístěna tak, aby byl zajištěn průchozí prostor min. 80 cm na každou stranu této vodící linie viz Obr. 13. V případě nedoplnění této umělé vodící linie by nevidomý „pouze“ narazil do lavičky, tzn. že na rozdíl od Rizika č. 2 je závažnost rizika NÍZKÁ.</p>
<p><b>Doporučení k řešení rizika:</b> Provést návrh v souladu s požadavky vyhlášky č. 398/2009 Sb., tj.:</p> <ul style="list-style-type: none"> <li>- doplnit v místech, kde není zajištěna přirozená vodící linie umělou vodící linií – v tomto případě vést umělou vodící linii mezi přístřeškem a vozovkou,</li> <li>- v souladu s Rizikem č. 3 posunout signální pás tak, aby navazoval na vstup do předních dveří vozidla MHD.</li> </ul>

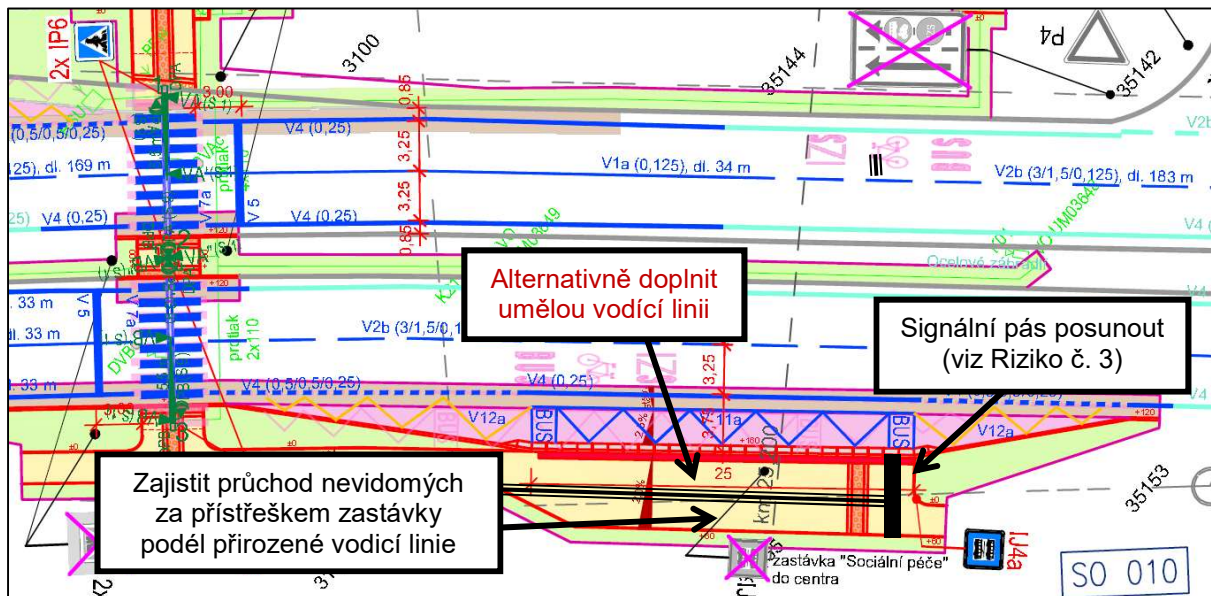
Obr. 14 Riziko č. 7 – Nedořešení vodicí linie u západní zastávky „Sociální péče“

<p style="text-align: center;"><b>Identifikované riziko č. 7 – NÍZKÉ</b> <b>Nedořešené vodící linie u západní zastávky MHD „Sociální péče“</b></p>
<p><b>Umístění rizika:</b> Západní zastávka MHD „Sociální péče“</p>
<p><b>Popis rizika:</b> Na západní zastávce „Sociální péče“ je vedena přirozená vodící linie za přístřeškem zastávky. V místě přístřešku však není zajištěn dostatečný průchozí prostor 80-100 cm. Nevidomému tedy hrozí, že narazí do konstrukce přístřešku viz Foto 18. Bylo by vhodné buď rozšířit prostor za zastávkou nebo doplnit umělou vodící linii, která provede nevidomého mezi přístřeškem a vozovkou se zajištěným průchozím prostorem min. 80 cm na každou stranu této vodící linie viz Obr. 14.</p>
<p><b>Variantní doporučení k řešení rizika:</b> Provést návrh v souladu s požadavky vyhlášky č. 398/2009 Sb., tj.:</p> <ul style="list-style-type: none"> <li>- rozšířit prostor za zastávkou tak, aby mohl nevidomý za přístřeškem bezpečně projít,</li> <li>- doplnit umělou vodící linii mezi přístřeškem a vozovkou,</li> <li>- v souladu s Rizikem č. 3 posunout signální pás tak, aby navazoval na vstup do předních dveří vozidla MHD.</li> </ul>

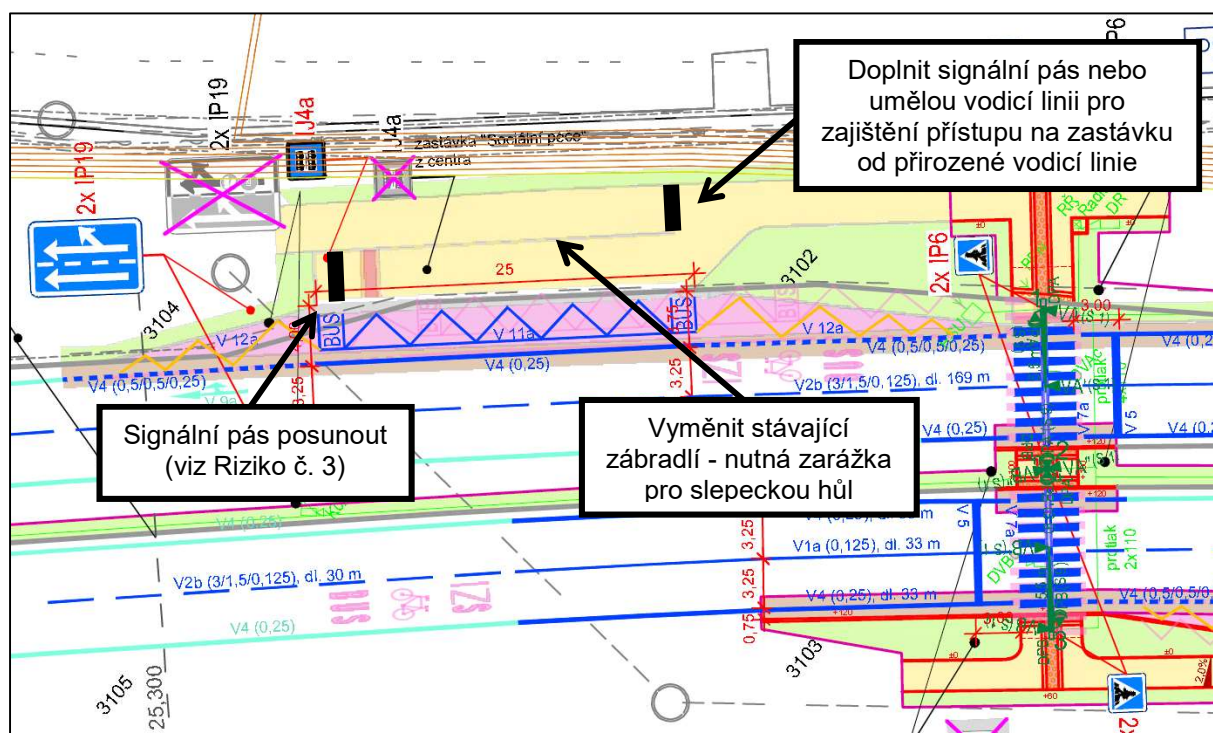
Obr. 15 Riziko č. 8 – Nedořešené vodicí linie u východní zastávky „Sociální péče“

**Popis rizika:** Na východní zastávce „Sociální péče“ je nástupní prostor zastávky vyvýšen oproti průchozímu chodníku (v nejvyšším místě o cca 50 cm). Mezi zastávkou a chodníkem je zábradlí, které nemá zarážku pro slepeckou hůl. Toto zábradlí končí v prostoru bez návaznosti na nějakou vodicí linii. Podél zastávky je vedena přirozená vodicí linie, ze které se nevidomý o zastávce nijak nedozví. V tomto směru musí odhadovat, kde odbočit. Nejistota všech pohybů nevidomého může vést k tomu, že netrefí směr a vstoupí do vozovky. Situace je patrná z obrázků viz Foto 19 a Foto 20. Bylo by vhodné doplnit nejen signální pás k předním dveřím vozidla MHD, ale také vyměnit zábradlí za takové, které má zarážku pro slepeckou hůl a doplnit rovněž signální pás nebo umělou vodicí linii mezi zábradlí a přirozenou vodicí linií, kterou zde tvoří záhonový obrubník viz Obr. 15.

<b>Riziko č. 8</b>	Na východní zastávce „Sociální péče“ je nástupní prostor zastávky vyvýšen oproti průchozímu chodníku (v nejvyšším místě o cca 50 cm). Mezi zastávkou a chodníkem je zábradlí, které nemá zarážku pro slepeckou hůl. Toto zábradlí končí v prostoru bez návaznosti na nějakou vodící linii. Podél zastávky je vedena přirozená vodící linie, ze které se nevidomý o zastávce nijak nedozví. V tomto směru musí odhadovat, kde odbočit. Nejistota všech pohybů nevidomého může vést k tomu, že netrefí směr a vstoupí do vozovky. Bylo by vhodné doplnit nejen signální pás k předním dveřím vozidla MHD, ale také vyměnit zábradlí za takové, které má zarážku pro slepeckou hůl a doplnit rovněž signální pás nebo umělou vodící linii mezi zábradlí a přirozenou vodící linií, kterou zde tvoří záhonový obrubník.
<b>Riziko č. 9</b>	Na přechodu pro chodce přes Krušnohorskou ulici v křižovatce Sociální péče x Krušnohorská je na dělicím ostrůvku provedena změna směru přechodu. Tato změna směru není bezpečná pro nevidomé, jelikož je zde naprosto minimální délka signálního pásu. Na přechodu je sice umístěn správně vodící pás přechodu v souladu s Vyhláškou č. 398/2009 Sb., nicméně toto řešení není optimální. Je na zvážení zkusit řešení vymyslet tak, abychom se vyhnuli změně směru přechodu uprostřed. V opačném případě je zásadní, aby byl vodící pás přechodu udržován a včas obnoven. Bez vodícího pásu přechodu by zde bylo významné riziko, že nevidomý v křižovatce ztratí směr.

Provést návrh v souladu s požadavky vyhlášky č. 398/2009 Sb., tj.:

- vyměnit zábradlí za variantu se zarážkou pro slepeckou hůl,
- doplnit signální pás nebo umělou vodicí linii mezi zábradlí a přirozenou vodicí linií,
- v souladu s Rizikem č. 3 posunout signální pás tak, aby navazoval na vstup do předních dveří vozidla MHD.

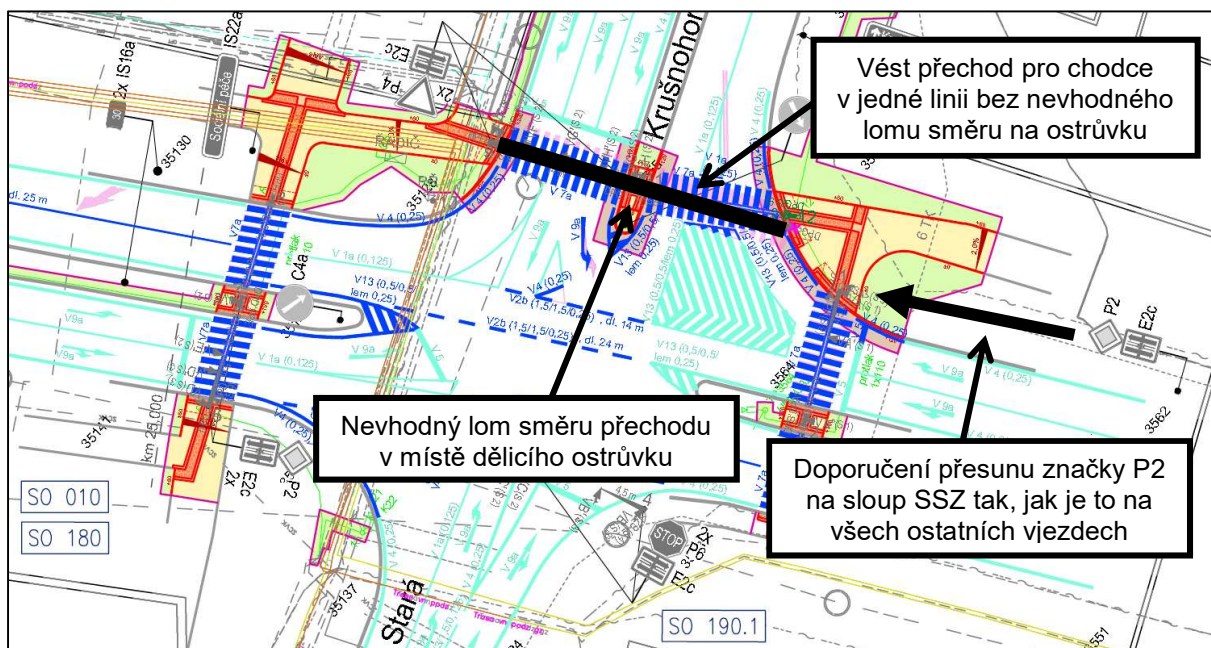
Obr. 16 Riziko č. 9 a Doporučení č. 1 – Nevhodný lom směru přechodu přes Krušnohorskou ulici na dělicím ostrůvku, nevhodně umístěná značka P2 – Hlavní pozemní komunikace

**Popis rizika:** Na přechodu pro chodce přes Krušnohorskou ulici v křižovatce Sociální péče x Krušnohorská je na dělicím ostrůvku provedena změna směru přechodu. Tato změna směru není bezpečná pro nevidomé, jelikož je zde naprosto minimální délka signálního pásu. Na přechodu je sice umístěn správně vodicí pás přechodu v souladu s Vyhláškou č. 398/2009 Sb., nicméně toto řešení není optimální. Předpokládáme, že projektant se při volbě umístění přechodu snažil umístit přechod tak, aby byl nevidomý veden mimo silniční portál, který drží SSZ a dopravní značení, přesto by bylo na zvážení zkusit řešení vymyslet tak, abychom se vyhnuli změně směru přechodu uprostřed. V opačném případě je zásadní, aby byl vodicí pás přechodu udržován a včas obnoven. Bez vodicího pásu přechodu by zde bylo významné riziko, že nevidomý v křižovatce ztratí směr.

- vést obě části přechodu v jedné linii,
- pokud se toto řešení nepodaří realizovat z důvodu neúměrných nákladů, doporučujeme důsledně sledovat technický stav vodicího pásu přechodu a včas tento vodicí pás obnovovat, aby byla zachována vodicí linie.

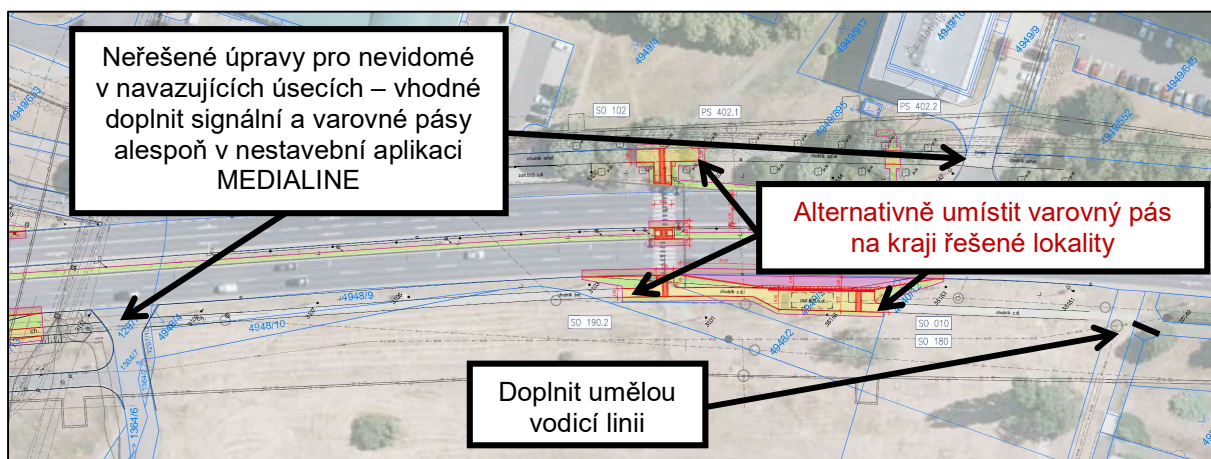
Obr. 17 Riziko č. 10 – Nedostatečné řešení vodicích linií v navazujících úsecích

**Popis rizika:** V celé řešené lokalitě jsou lokálně špatně nebo nedostatečně řešeny úpravy pro nevidomé. Vyřešením některých míst můžeme zhoršit celkovou situaci, jelikož nevidomý není nijak varován, že rekonstrukce proběhla pouze ve vybraných místech a jinde je nevyhovující stav. Nevidomý je naveden do prostoru bez upozornění na to, že vodicí linie dále zajištěny nejsou. V některých místech se přitom jedná o poměrně závažné nedostatky ve stávajícím stavu, kdy na některých místech překonávání vozovky nejen že nejsou varovné pásy, ale dokonce je snížena obruba do úrovně vozovky tak, že nevidomý nemá absolutně možnost poznat, že vstoupil do vozovky (viz Foto 22, Foto 17). V jiném místě zase na sebe vodicí linie nenavazují a chybí zde umělá vodicí linie (Foto 27).

V rámci projektu jsou řešeny stavebně pouze lokální úpravy v místech křižovatek a dále úpravy na autobusových zastávkách a přechodech pro chodce a místech pro přecházení. V rámci těchto lokálních úprav jsou řešeny i úpravy pro nevidomé. Pokud vyřešíme správně tyto úpravy pouze lokálně a nezajistíme bezpečný pohyb chodců v navazujících úsecích, vytváříme potenciálně nebezpečné situace s rizikem ztráty orientace nevidomé osoby. Na většině délek řešené stezky je zajištěna novým návrhem a stávajícím stavem alespoň částečná vodicí linie. Problematické jsou pouze některé místa, které je vhodné v rámci projektu vyřešit viz Obr. 17.

<b>Riziko č. 10</b>	V celé řešené lokalitě jsou lokálně špatně nebo nedostatečně řešeny úpravy pro nevidomé. Vyřešením některých míst můžeme zhoršit celkovou situaci, jelikož nevidomý není nijak varován, že rekonstrukce proběhla pouze ve vybraných místech a jinde je nevyhovující stav. Nevidomý je naveden do prostoru bez upozornění na to, že vodící linie dále zajištěny nejsou. V některých místech se přitom jedná o poměrně závažné nedostatky ve stávajícím stavu, kdy na některých místech překonávání vozovky nejen že nejsou varovné pásy, ale dokonce je snížena obruba do úrovně vozovky tak, že nevidomý nemá absolutně možnost poznat, že vstoupil do vozovky. V jiném místě zase na sebe vodící linie nenavazují a chybí zde umělá vodící linie.

- doplnit v místech křižování chodníku přes vozovku signální a varovné pásy tak, aby to odpovídalo řešení místa pro přecházení dle Vyhlášky (stavebně nebo nestavebně formou termoplastické úpravy MEDIALINE – SOMARO),
- doplnit umělou vodicí linii v místě, kde na sebe nenavazují přirozené vodicí linie,
- alternativně upozornit nevidomé na situaci aplikací nestavební varianty varovného pásu (MEDIALINE – SOMARO) umístěné na kraji řešených lokalit směrem k nebezpečným místům, která nejsou řešena,
- v budoucnu vyřešit řádně přirozenou vodicí linii v celé délce trasy, tzn. doplnit na rozhraní chodníku a přilehlé zeleně záhonový obrubník s výškou nášlapu +6 cm.

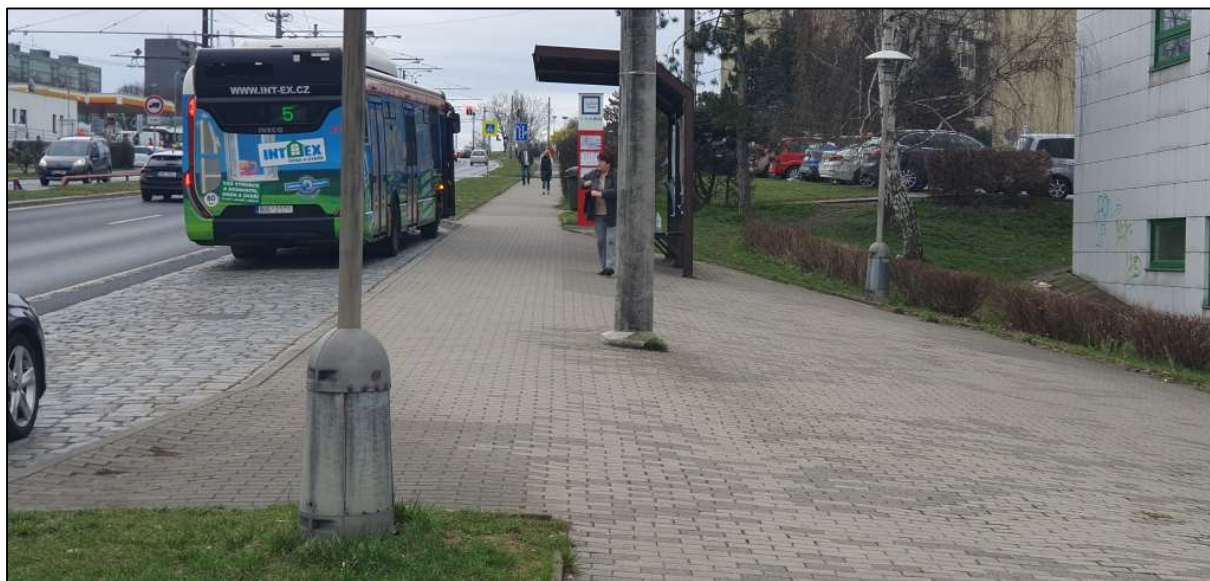
Foto 4 Západní zastávka MHD „Masarykova nemocnice“

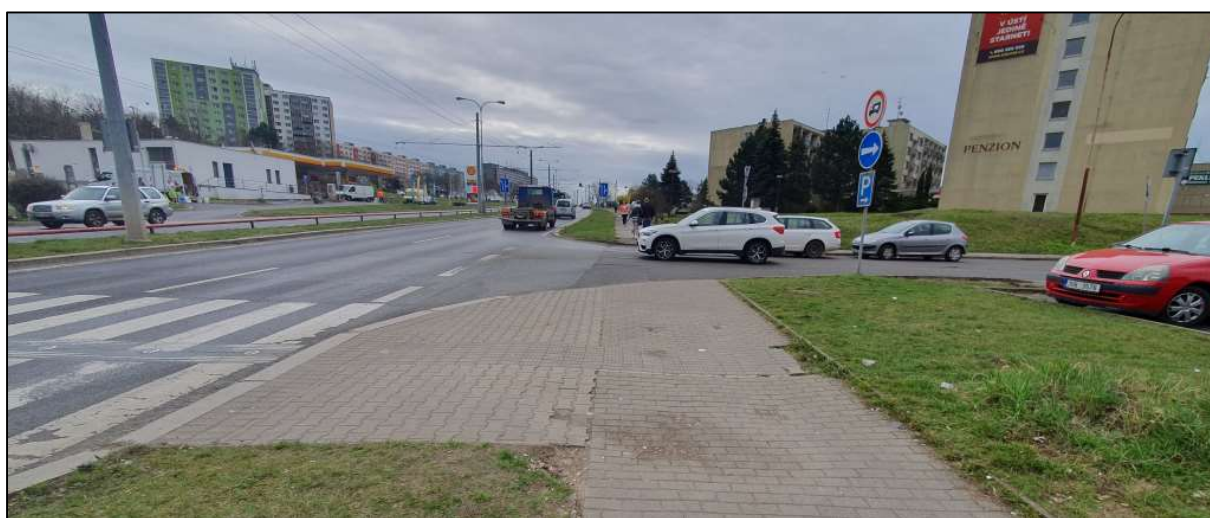
Foto 6 Vjezd na centrální parkoviště nemocnice naproti čerpací stanici Shell

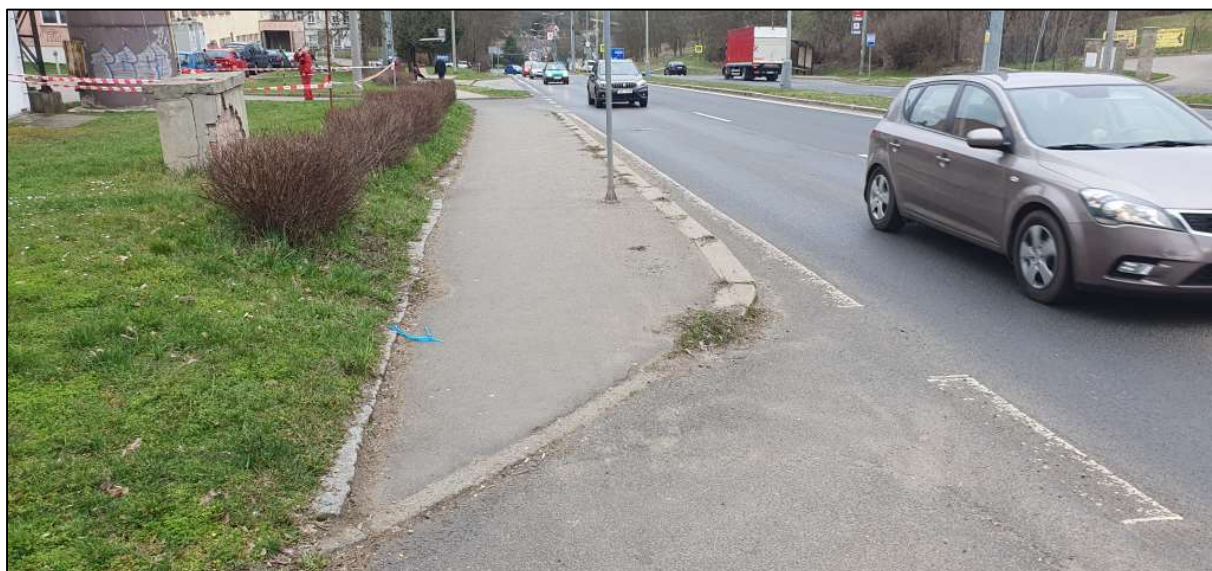
*Foto 8 Chybějící úpravy pro nevidomé na všech místech, kde chodník křížuje vjezd do areálu nemocnice*

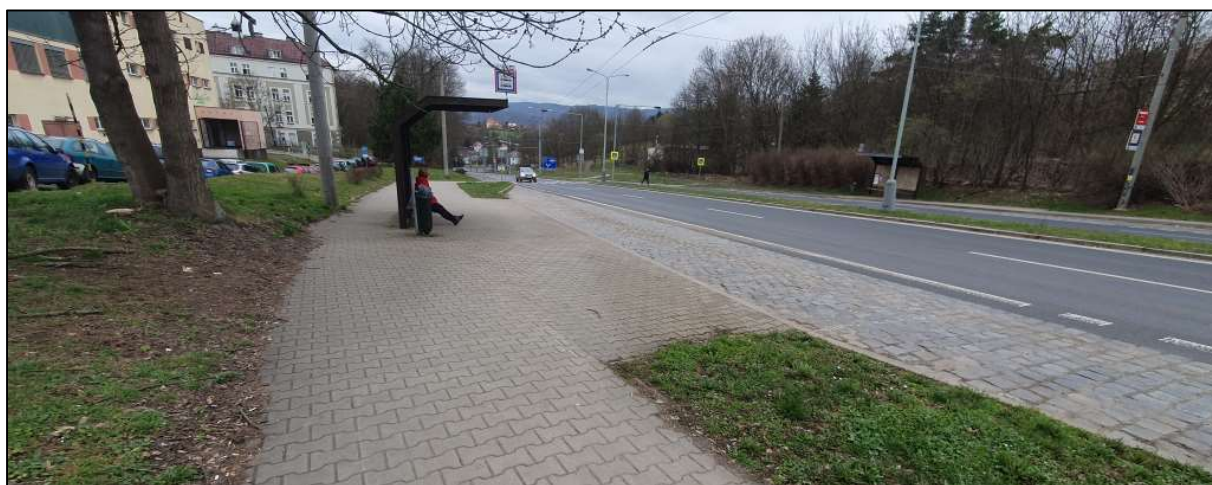
*Foto 9 Západní zastávka MHD „Bukov, sanatorium“ – absence prvků pro nevidomé*

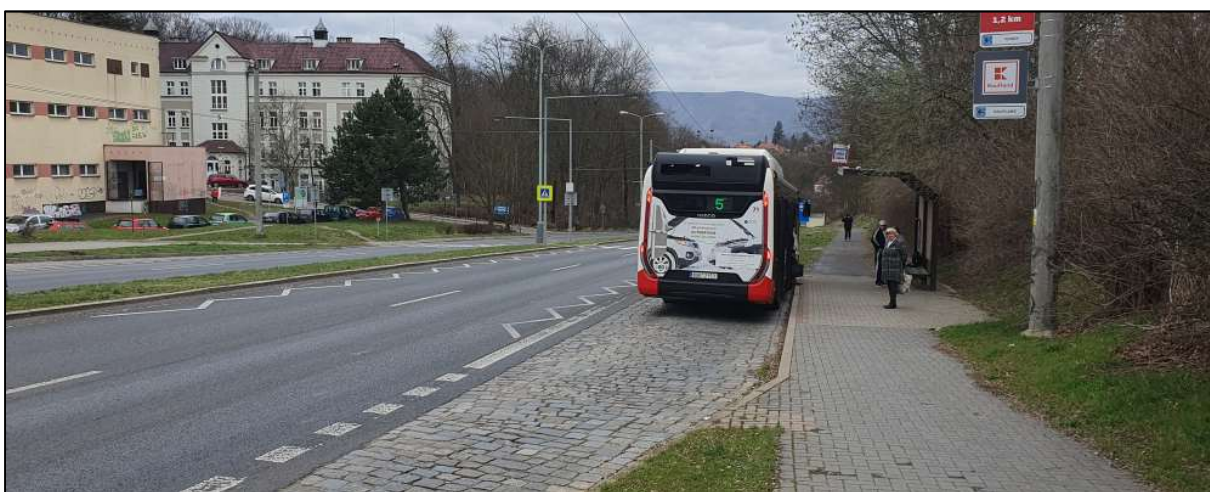
*Foto 12 Východní zastávka MHD „Bukov, sanatorium“ – přirozená vodící linie končí u přístřešku s lavičkou*

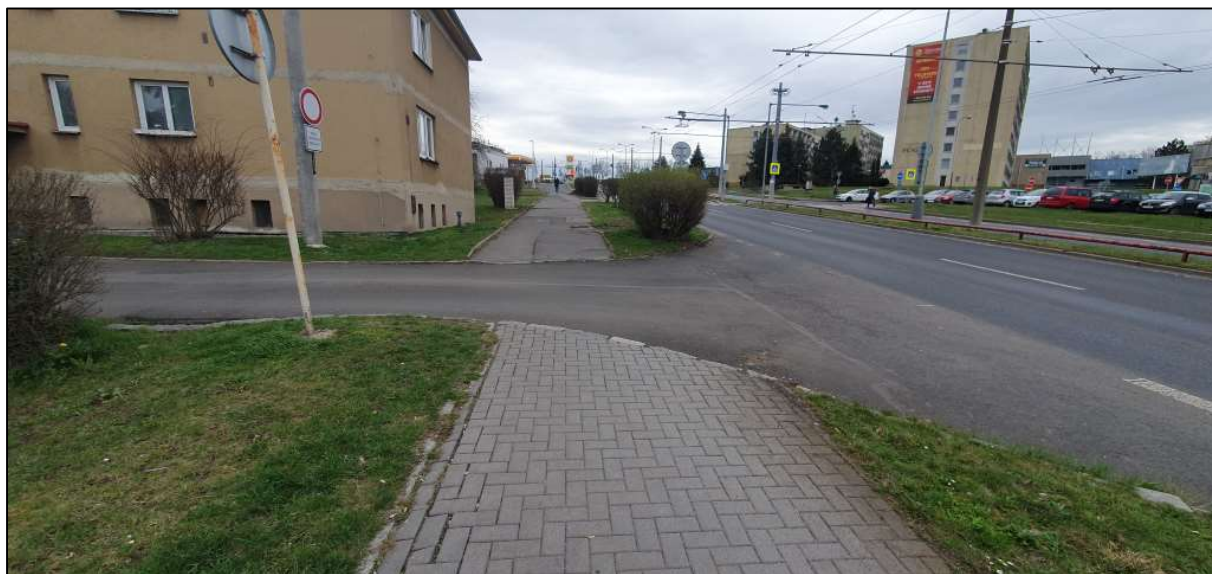
*Foto 13 Nedostatečná přirozená vodící linie bez nášlapu + 6 cm u obrubníku*

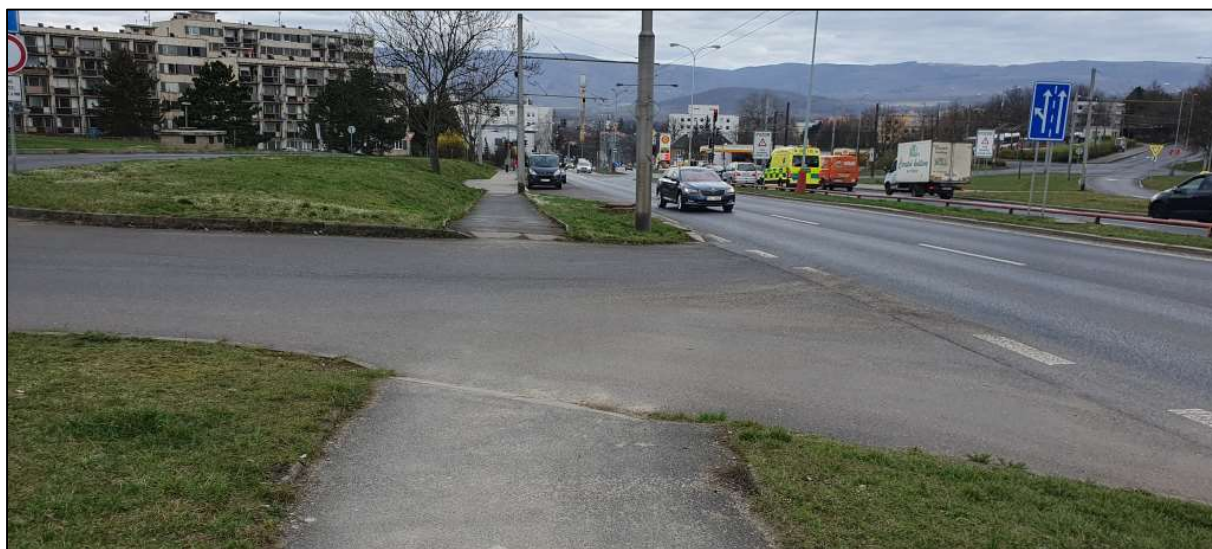
*Foto 17 Příklad místa neřešených úprav pro nevidomé v rámci projektu*

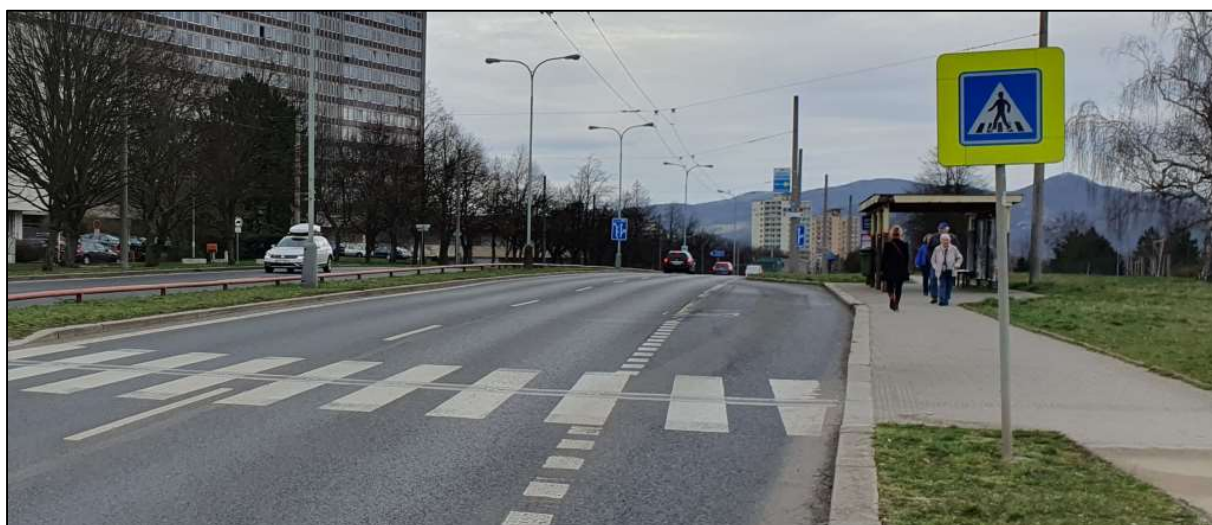
*Foto 18 Západní zastávka „Sociální péče“ – nedostatečný prostor pro průchod nevidomého podél přirozené vodící linie za přístřeškem zastávky*

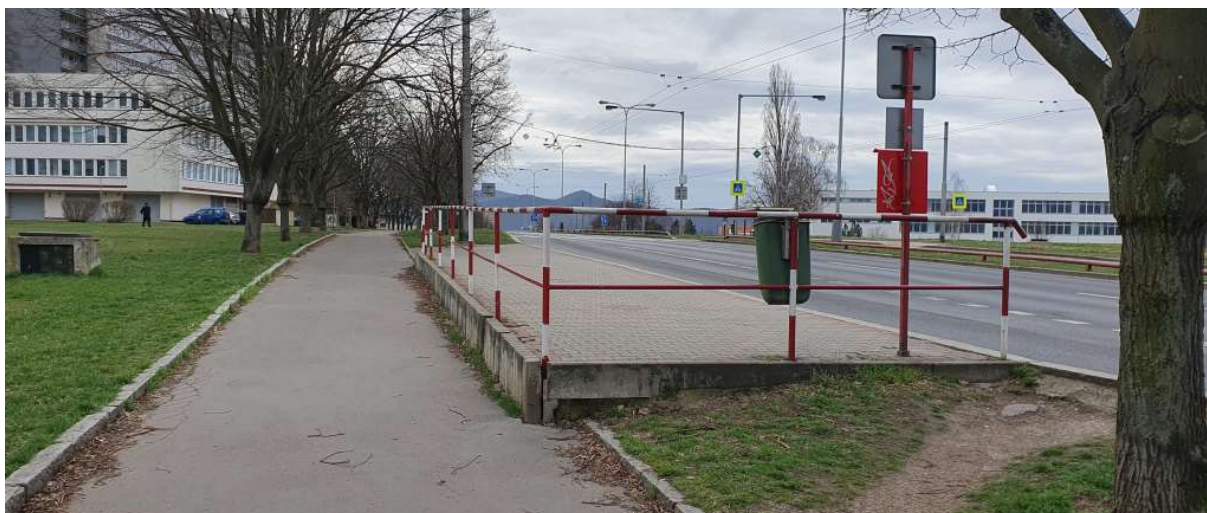
*Foto 19 Východní zastávka „Sociální péče“, která je vyvýšena nad průběžný chodník*

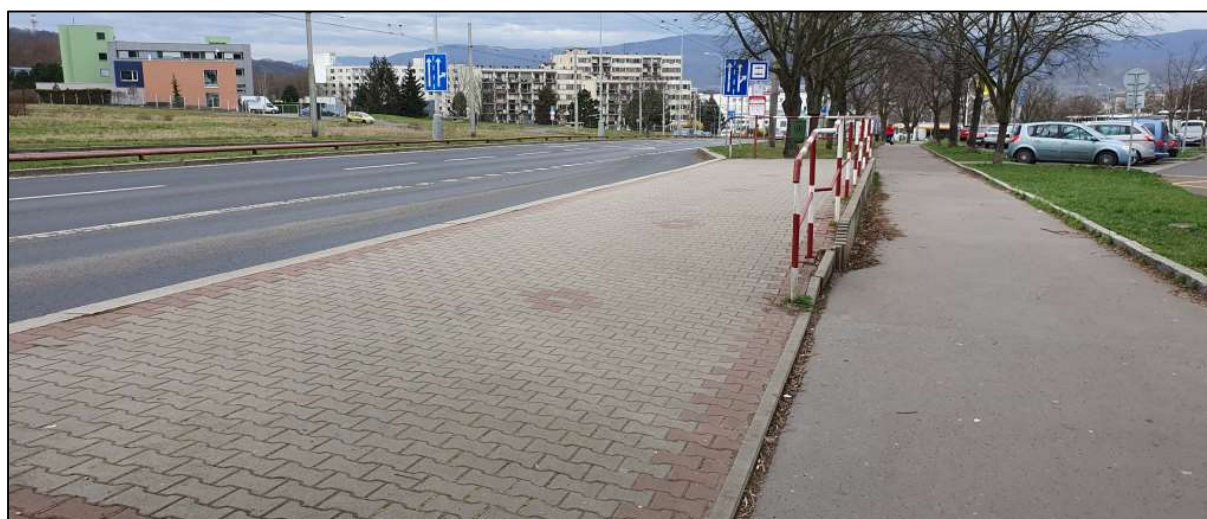
*Foto 20 Neřešený přístup na východní zastávku „Sociální péče“ pro nevidomé*

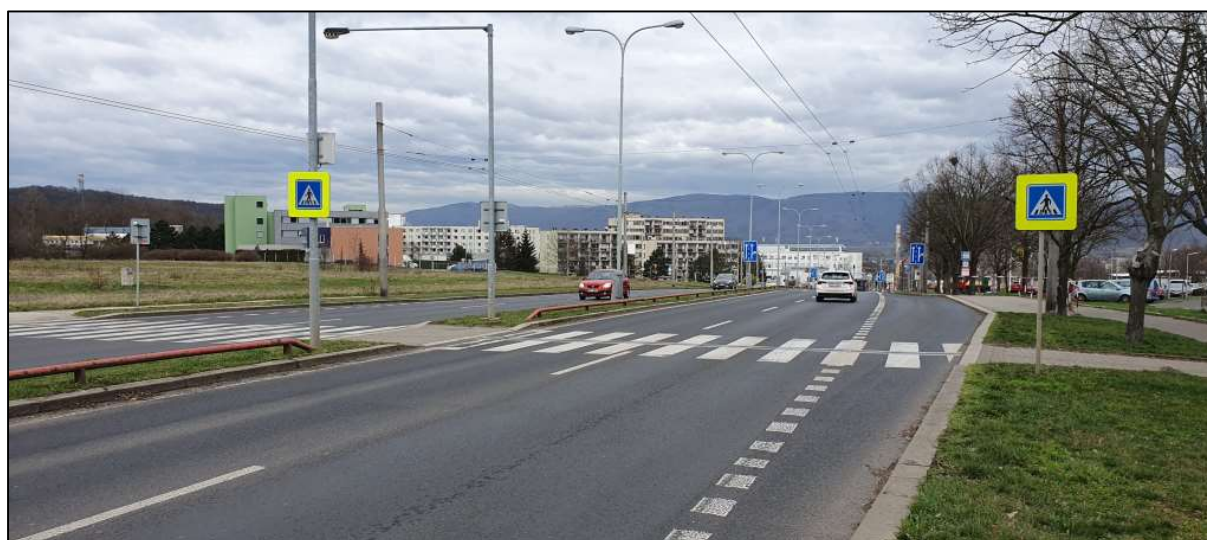
*Foto 21 Nebezpečný přechod mezi zastávkami „Sociální péče“*

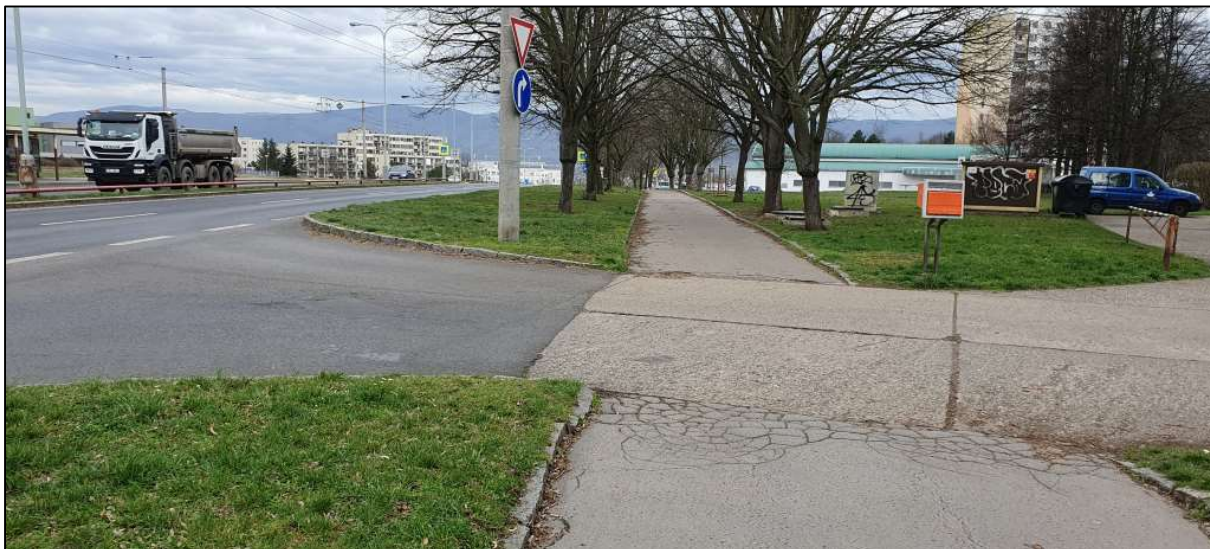
*Foto 22 Chybějící varovné pásy při přecházení vozovky - nulový nášlap*

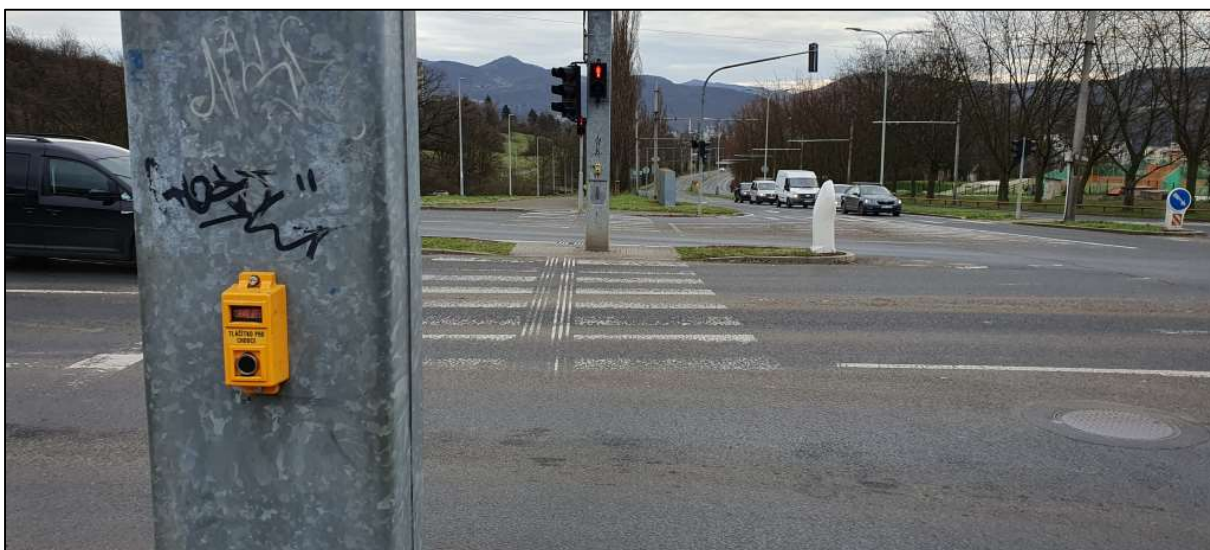
*Foto 24 Nevhodně řešené vodící linie na přechodu přes Krušohorskou ulici*

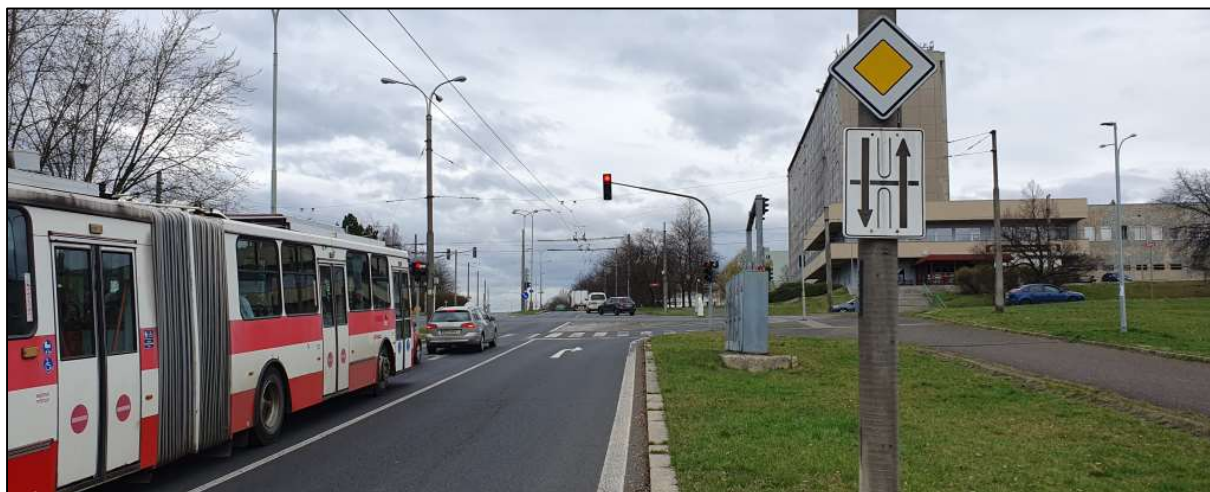
*Foto 25 Nevhodně umístěná značka P2 – Hlavní pozemní komunikace před křižovatkou Sociální péče x Krušnohorská z jihu (Bělehradská ulice)*

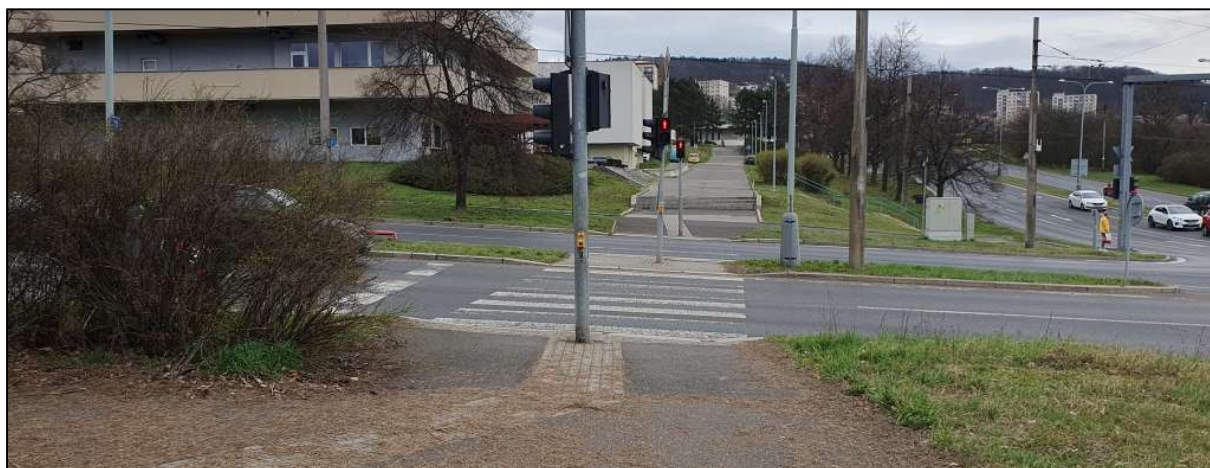
*Foto 26 Nenavazující vodící linie na přechodu přes ulici Sociální péče*

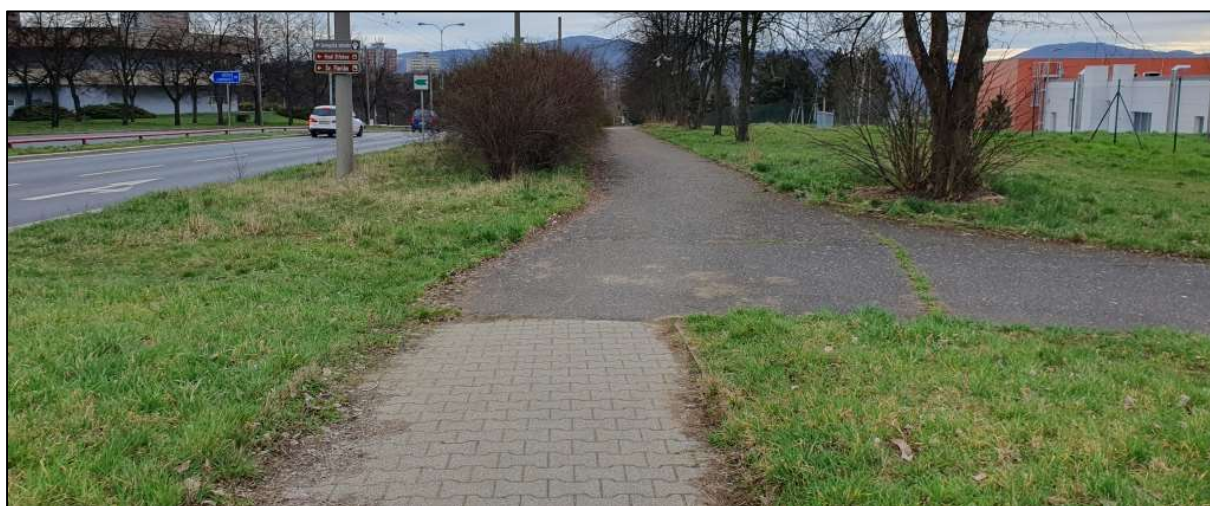
*Foto 27 Příklad nenavazující přirozené vodící linie na úsecích mezi řešenými lokalitami*
