## **D.1.1 a) Technická zpráva**

# **PROJEKTOVÁ DOKUMENTACE OPRAV PORUCH OBJEKTU FK VIAGEM ÚSTÍ NAD LABEM**

Dokumentace pro provádění stavby

**Městský stadion Ústí nad Labem**

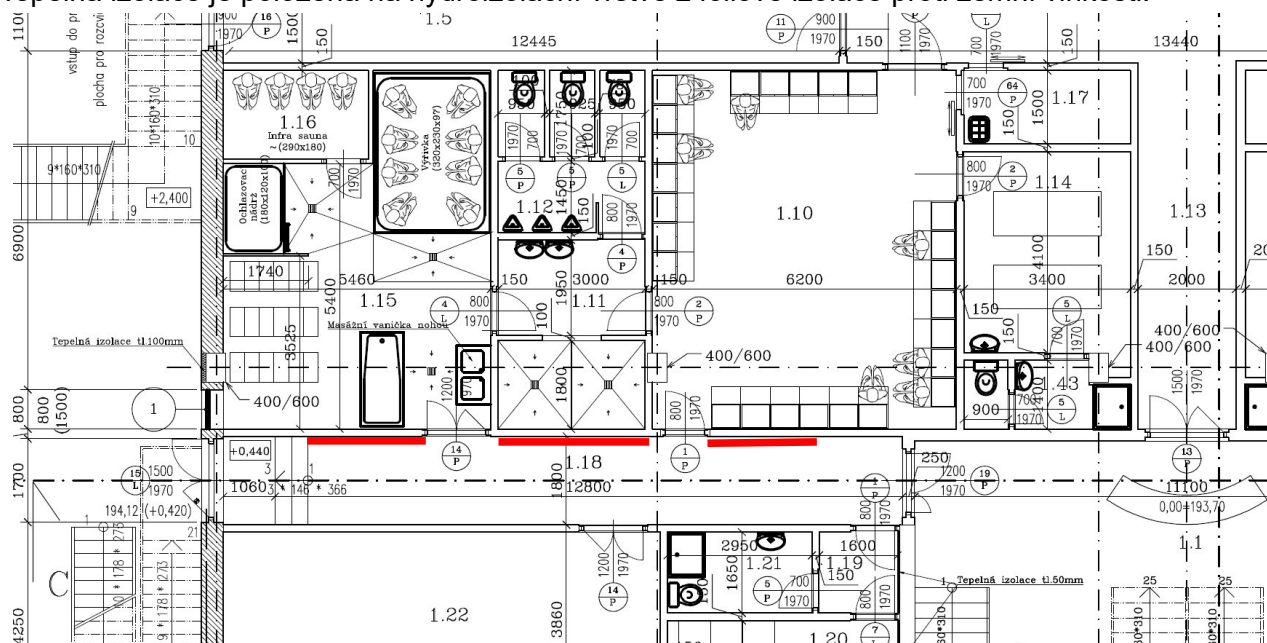
V části přízemí provozní budovy se nachází zázemí šaten s přílehlými sprchami a wellness zónou pro fotbalové hráče. Na vnitřní příčce, která s těmito prostory sousedí se vyskytují rozsáhlé vlhkostní poruchy (obr. /1/), poruchy jsou v rozsahu přibližně do 500 mm nad podlahou. Z druhé strany příčky jsou stěny opatřené keramickým obkladem. Spárování obkladů a dlažby je po obvodě podlahy popraskané.

Obr. 1 Schéma části půdorysu 1NP s vyznačením vlhkostních poruch stěn podél sprch a regenerace

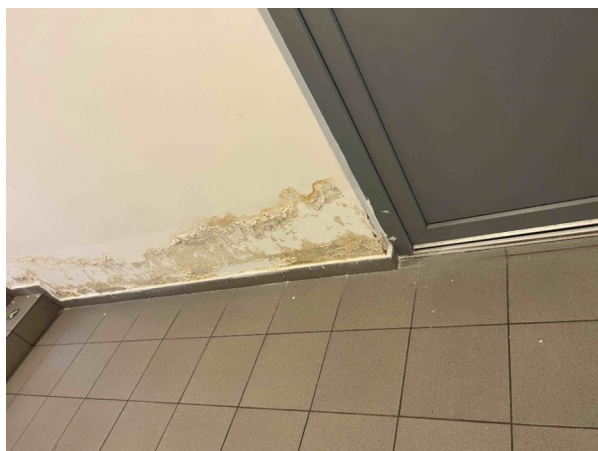
Foto /1/ Vlhkostní poruchy na vnitřní příčce sousedící s regenerací

Ze strany chodby bude na stěnách k místnosti regenerace a sprchovému koutu osekána vlhká omítka a to do výšky cca 800 mm nad podlahu.

Na zvlhčený povrch zdiva bude ručním náhozem proveden podkladní postřík, tloušťka nahozeného podhozu bude max. 5mm. Po technologická přestávce (min. 12 hod) bude aplikována sanační omítka v tl. 20 mm, povrch omítky se stáhne latí do roviny. Zrání omítky je cca 1den na 1 mm. Poté bude na omítku nanесena sanační štuková omítka (vápenocementová omítka) k docílení hladkého povrchu. Poté bude celá dotčená stěna až po strop opatřena bílým vnitřním silikátovým nátěrem (cca po 21 dnech).

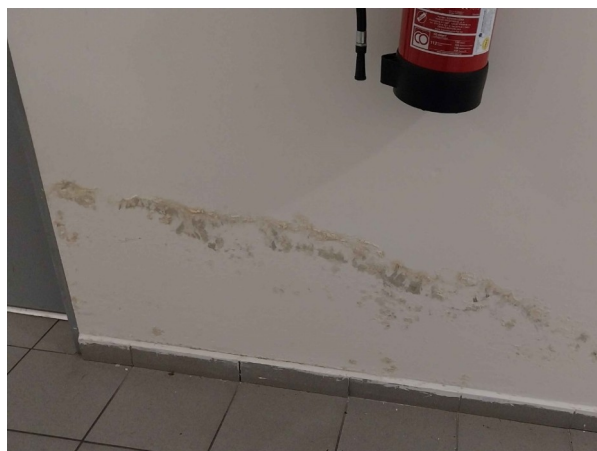
Foto /2/ Vlhkostní poruchy na vnitřní příčce sousedící s šatnou

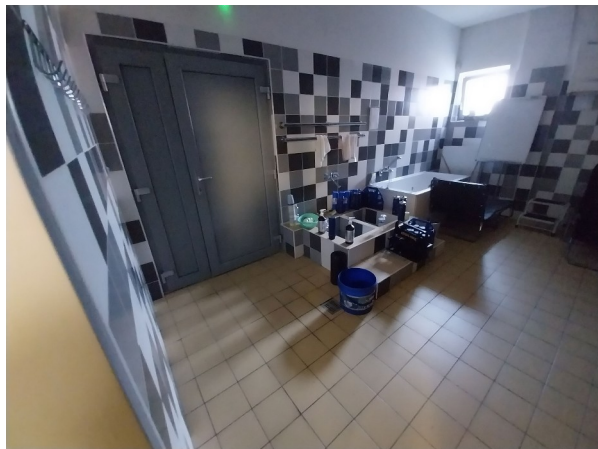
*Foto /3/ Vybavení regenerace u předmětné přičky s poruchami, pohled na ochlazovací vaničku na nohy, která je určena k odstranění*

V prostoru regenerace je navrženo odbourat zděnou ochlazovací vaničku na nohy a obklad stěn za odbouranou vaničkou do výšky 2,2 m, dlažba na podlaze bude odstraněna ještě o min. o 400 mm dále. Na stěně bude demontována vodovodní baterie, na přívodu vody budou osazeny rohové ventily, příp. chromové zátky, nebo bude zpět osazena vodovodní baterie, finální řešení však dle dohody s investorem.

Na kanalizační potrubí, které se předpokládá v podlaze pod ochlazovací vaničkou, bude osazena kanalizační zátka, materiál a průměr dle zjištění na místě, předpoklad DN 110 (dle původní PD), alt. DN 50.

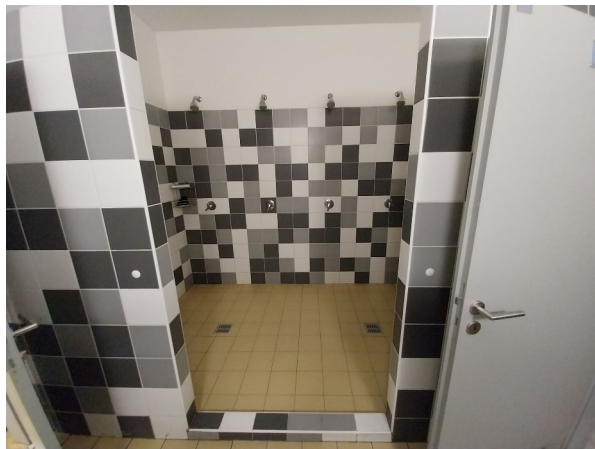
*Foto /4/ Pohled na sprchový kout, ve kterém se odstraní keramický obklad a dlažba na podlaze, vč. Vpusť a vše se provede nově*

V prostoru sprch a regenerace je navrženo odstranit část keramického obkladu a dlažby. Ve sprše bude odstraněna dlažba a obklad v rozsahu celého sprchového koutu. Dále budou vybourány podlahové sprchové vpusti.

Nerovnosti na površích stěn a podlah, na kterých byl odstraněn keramický obklad a dlažba, budou vyrovnány cementovou vyrovnávací maltou, následně se povrch napenetruje. Poté se aplikuje pružná hydroizolační stěrka, v okolí prostupů instalace a vpustí se hydroizolace provede s pomocí systémové těsnicí manžety zvoleného systému, které se vkládají do první vrstvy hydroizolace. V rozích a koutech se vloží systémové elastické izolační pásy. Hydroizolační stěrka bude aplikována na celou podlahu a po celé ploše stěn sprchového koutu, v místnosti regenerace bude hydroizolační stěrka nanесena minimálně 150 mm nad podlahou.

Po vyschnutí stěrky bude lepen obklad stěn a následně i dlažba podlahy, přičemž na podlahách bude třeba zajistit správné vyspádování povrchu do nově osazených podlahových sprchových vpustí.

Obklad a dlažba budou spárovány spárovací hmotou s nízkou nasákavostí. V případě spár ve styku stěna-podlaha, stěna-stěna, případně v místě, kde se setkávají dva různé materiály, se použije sanitární silikon.

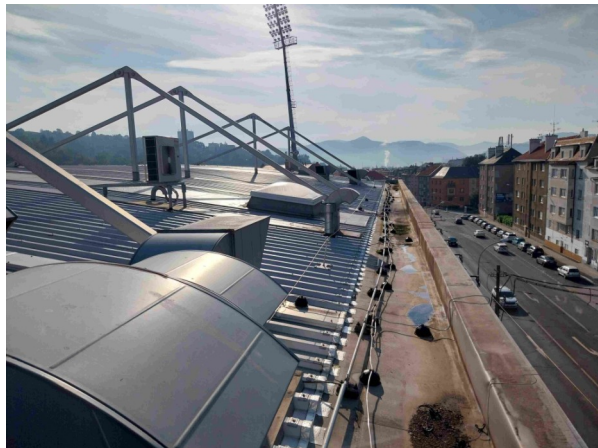
Střecha je odvodněna do zaatíkového žlabu a dále do čtyř dešťových jednostupňových vpustí, které jsou napojené na dva svislé dešťové svody vedené po fasádě. Napojení plastových dešťových vpustí na plechové dešťové svody je provedeno pod konstrukcí zaatíkového žlabu. Dispozičně je zaatíkový žlab předsazen a je umístěn v přesahu střechy. Na spodním líci tohoto přesahu jsou patrné vlhkostní mapy na povrchové úpravě z tenkovrstvé omítky.

Foto /5/ Zaatikový žlab

Navržena je demontáž PVC fólie v celém rozsahu zaatíkového žlabu a atik, demontáž střešních vpustí a bezpečnostních přepadů, dále bude demontováno bednění z cementotřískových desek na vodorovné ploše zaatíkového žlabu, které vytváří pevný podklad pod střešními vpustmi. Odstraněna bude také tepelná izolace z minerálních vláken tl. 240 mm, která se nachází v rozsahu PVC fólie, tj. v pruhu širokém cca 950 mm, odstraněna bude po celé délce zaatíkového žlabu. Dále budou odstraněny hliníkové těsnicí pásky, kterými jsou přelepeny vlny trapézového plechu v návaznosti na PVC fólii, dále v návaznosti na okraj střechy a prostupy táhel.

Nově bude provedeno přesazení napojení podélného vedení odpadního potrubí v bedněném přesahu střechy, tj. jedná se o kontrolu těsnosti spojů a spádu odpadního potrubí, které navazuje na svislý plechový svod vedený vně po fasádě. Poté bude doplněna tepelná izolace z minerálních vláken tl. 240 mm a proveden nový záklop nad ocelovou nosnou konstrukcí střechy v okapní hraně z voděvzdorné překližky tl. 21 mm, na kterou bude položena separační netkaná textilie, příslušné

montážní poplastované lišty, budou osazeny 4 nové elektricky vyhřívané svislé střešní vpusti s PVC límcem průměru 160 mm a 2 pojistné přepady DN 100 s integrovanou manžetou z PVC fólie dle stávajících pozic. Poté bude provedena pokládka PVC fólie pro mechanické kotvení tl. 1,5 mm, která bude mechanicky kotvena do voděvzdorné překližky a stávajících cementotřískových desek na konstrukci atiky pomocí střešních samovrtných šroubů se zápusťnou hlavou do deskových materiálů či dřeva s použitím kovové talířové podložky na pevný podklad v počtu min. 6 ks/m<sup>2</sup>.

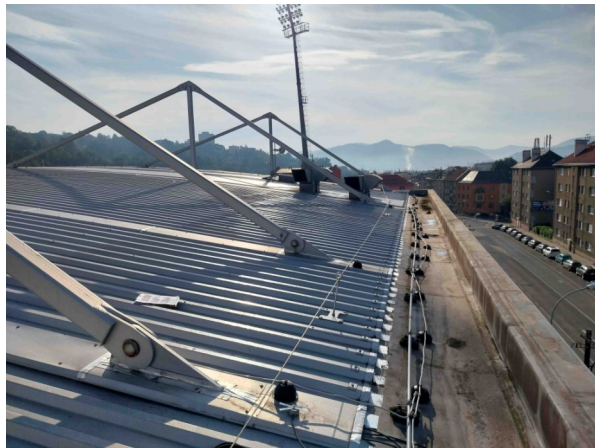
Konstrukcí střechy prostupují ocelová táhla, potrubí vzduchotechnicky a kabelové prostupy ke klimajednotkám. Kruhové prostupy jsou řešeny systémovou těsnicí manžetou, prostupující táhla jsou oplepena hliníkovou těsnicí páskou. Dále střechou prostupují vzduchotechnická potrubí, v celé šířce prostupu je trapézová krytina překryta hladkým plechem, který je navíc přelepen PVC fólií. Fólie je na jednotlivá potrubí vytažena a ukončení je přetmeleno.

Foto /6/ Táhlá procházející střechou

- Prostupu táhel nosné konstrukce - detaily žiletek táhel budou opracovány PMMA stěrkou hydroizolací vyztuženou z netkané textilie plošné hmotnosti 165 g/m<sup>2</sup>. U táhel je nezbytně nutné, aby stěrka přesahovala do plochy plechů min. 100 mm a na ocelové žiletky byla vytažena do výšky min. 80 mm. **Stěrka bude provedena mimo kloubové napojení táhla na žiletku.**

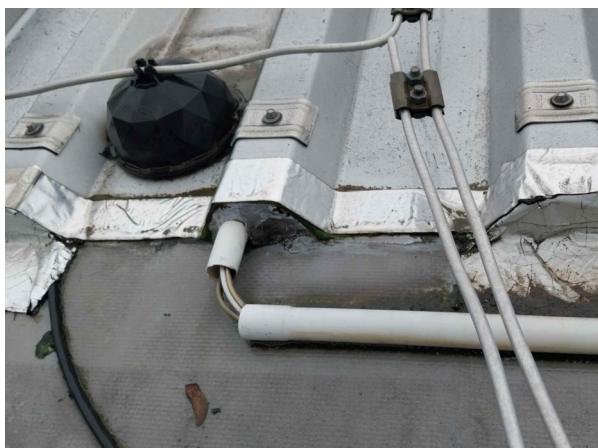
Střešní krytina z trapézového plechu je ukončena v těsné blízkosti zaatíkového žlabu. Jednotlivé vlny jsou přelepeny hliníkovou těsnicí páskou. Ve vrcholu a na bocích je střecha ukončena hladkým oplechováním.

Foto /7/ Ukončení trapézového plechu u okapu

- Okraj střechy – u žlabu - opracování detailu bude provedeno až po pokládce nové PVC fólie v zaatikovém žlabu. Následné vodotěsné propojení mezi PVC fólií a trapézovým plechem bude opatřeno hydroizolační PMMA stěrkou s výztužnou vložkou z netkané textilie plošné hmotnosti 165 g/m<sup>2</sup> a to v celé délce žlabu, min. šířka stěrky bude 210 mm tak, aby na PVC fólii i trapézových pleších měla šířku vždy 100 mm.

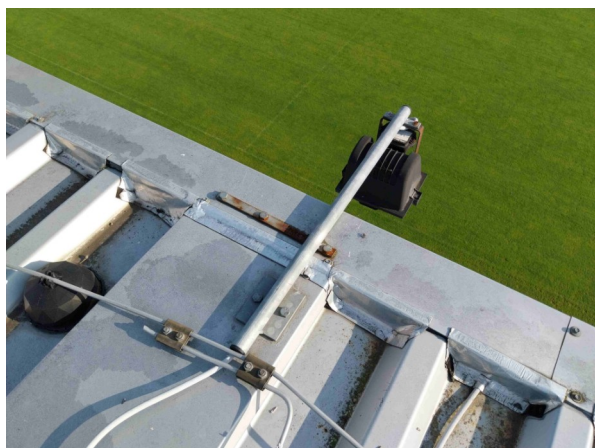
Foto /8/ Okraj střechy ve vrcholu

- Okraj střechy – vrchol - stávající lemování okraje střechy bude ponecháno. Vodotěsné propojení mezi lemováním a trapézovým plechem bude opatřeno hydroizolační PMMA stěrkou s výztužnou vložkou z netkané textilie plošné hmotnosti 165 g/m<sup>2</sup>, toto se provede v celé délce kraje střechy, min. šířka stěrky bude 210 mm tak, aby na lemování i trapézových pleších měla šířku vždy 100 mm.

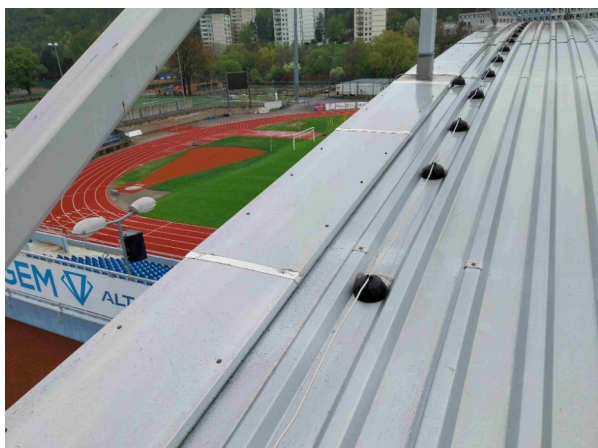
Foto /9/ Boční krajní oplechování střechy

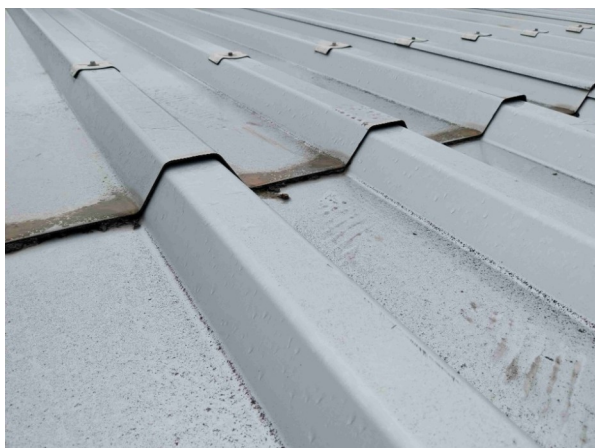
Foto /10/ Podélný spoj tabulí trapézového plechu

- Spoje trapézových plechů - v místě příčných spojů plechů bude provedena v pásu min. 210 mm (na každou stranu od spoje plechů přesah min 100 mm) PMMA hydroizolační stěrka vyztužená netkanou textilií plošné hmotnosti 165 g/m<sup>2</sup>.

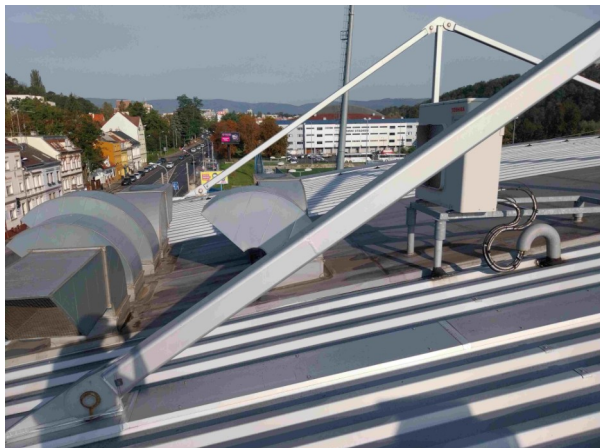
*Foto /11/ Prostupy VZT potrubí, uchycení klimajednotky a kruhové prostupy*

- Prostupy VZT potrubí, střešní výlez, střešní světlík, nosné sloupy - stávající opracování prostupu manžetou z PVC fólie je třeba odstranit, poté kolem prostupů provést seříznutí částí vln trapézových plechů na každou stranu o cca 100 mm. Poté bude provedena stěrka, kterou je třeba vytáhnout do výšky min. 100 mm nad úroveň spodní vlny trapézových plechů a do vzdálenosti min. 200 mm od vnějšího líce prostupujícího potrubí směrem do plochy střechy.

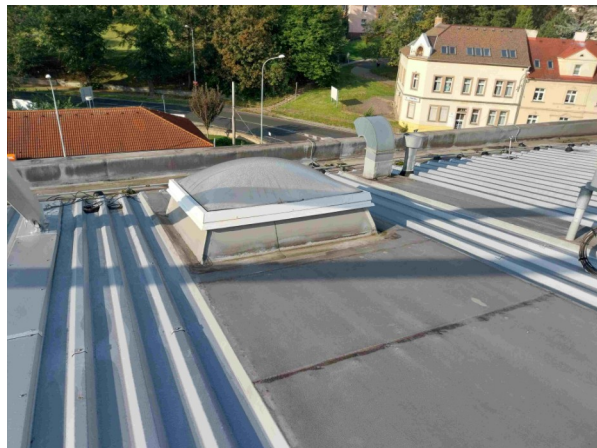
*Foto /12/ Střešní světlík*

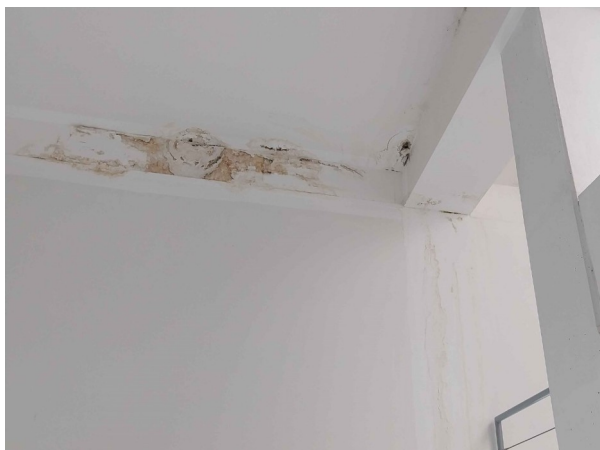
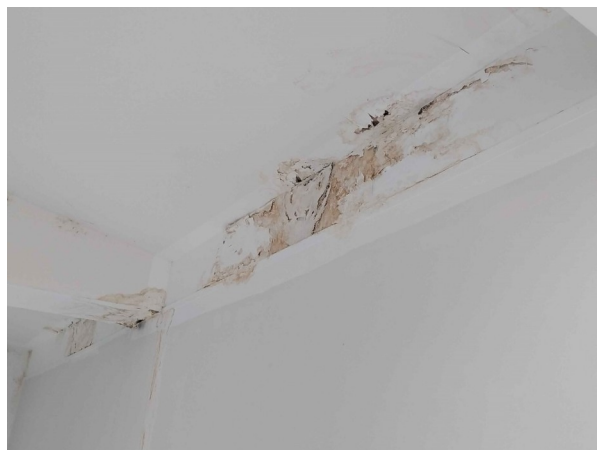
Na straně interiéru je pod střechou sádrokartonový požární podhled ze sádrokartonových desek tl. 15 mm, parozábrana z PE fólie a tepelná izolace z minerálních vláken tl. 240 mm. Na podhledu i na přilehlých stěnách jsou rozsáhlé vlhkostní poruchy.

*Foto /13/ Poškozený sádrokartonový podhled a obklad ocelových prvků střechy*

Ze strany interiéru bude na stropě posledního poschodí v prostoru hlavního schodiště odstraněn SDK podhled a obklad ocelových konstrukcí a parozábrana a to v pruhu širokém cca 500 mm. Sádrokarton je porušen dlouhodobým zatékáním. Podhled i obklad nosné ocelové konstrukce bude obnoven pomocí požárních sádrokartonových desek tl. 15 mm. Kromě sádrokartonových desek bude nahrazena část fóliové parozábrany v předmětné části, náhrada bude vzduchotěsně napojena na navazující konstrukce a původní neměněnou část parozábrany.

Z navazujících svislých stěn bude oškrábána znečištěná a vlhká malba a prostor schodiště včetně celého stropu bude vymalován. Přilehlé stěny budou vymalovány min. v rozsahu po nadpraží oken, tj. do vzdálenosti cca 1,8 m pod strop.

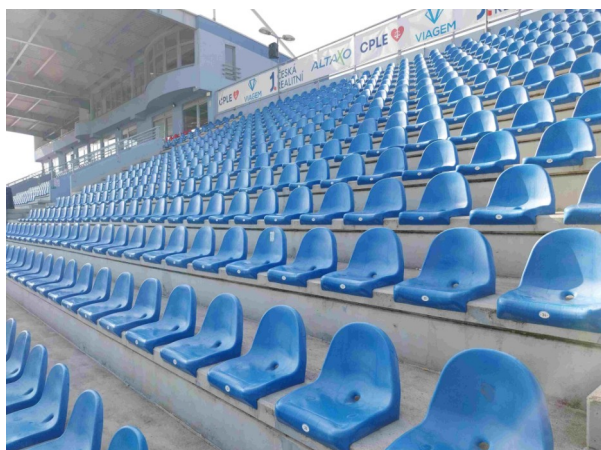
V současné době je tento pružný hydroizolační systém na mnoha místech porušený a nesoudržný s podkladem. Lokálně systém chybí nebo se celý systém odlupuje, případně se odlupuje krycí obrusná vrstva, poruchy jsou převážně na svislých plochách a v koutech přechodu svislé plochy na vodorovnou.

*Foto /15/ Plocha tribun*

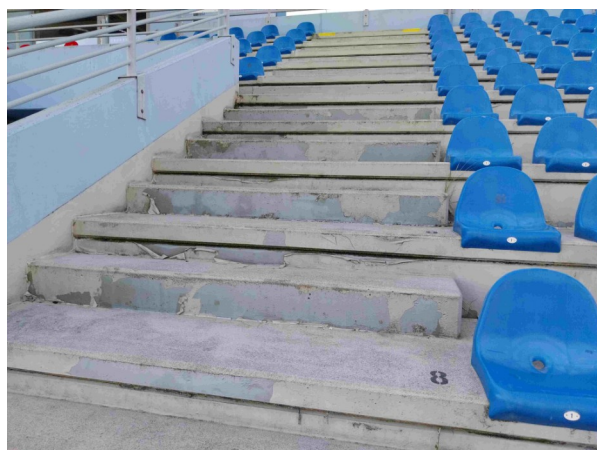
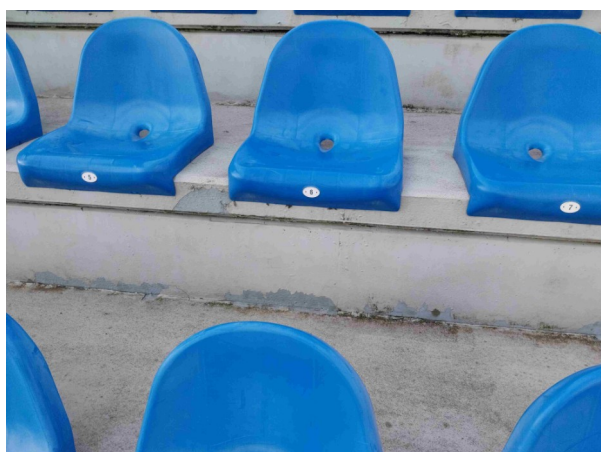
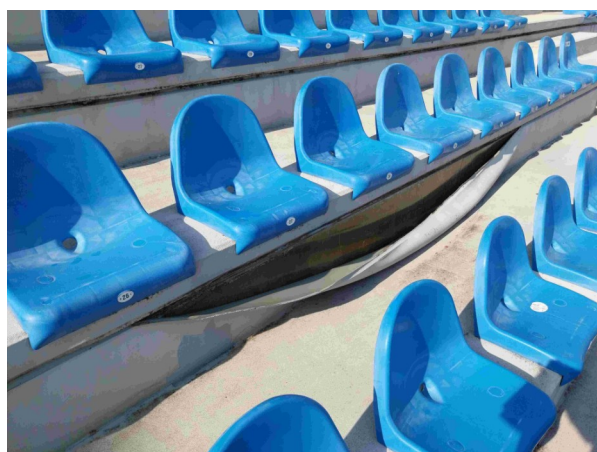
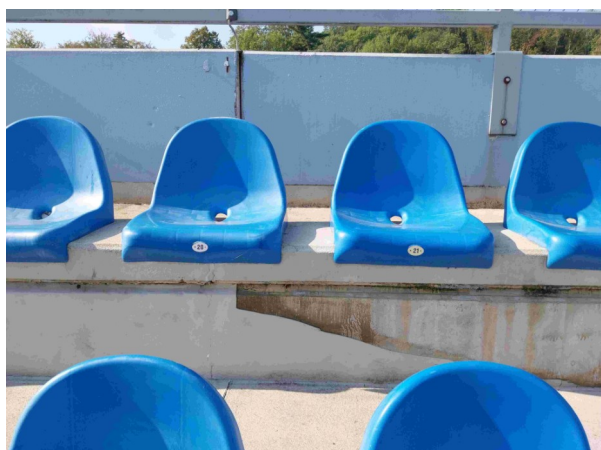
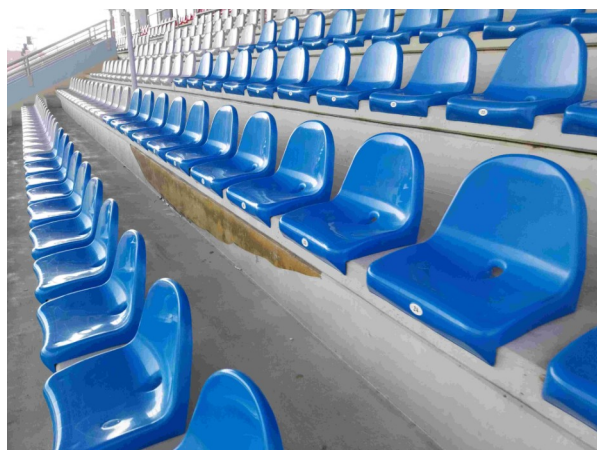
*Foto /16/ Loupající se nátěr na svislých plochách*

Na všech svislých plochách (podstupnice), kde se stávající nátěr odlupuje, bude na celé ploše a v celé délce konkrétní sekce odstraněn odlupující se nátěr. Předpokládá se broušení nebo otryskání. Na soudržný a čistý povrch následně bude proveden penetrační nátěr epoxidovou pryskyřicí se vsypem ze sušeného křemičitého písku frakce 0,4-0,8 mm. Poté bude na celé ploše dané sekce nanесena finální vrstva z PMMA pryskyřice v odstínu RAL dle stávajícího řešení (světle šedá). *Jedná se o finální rychle reagující probarvený nátěr pro pochozí i pojižděné venkovní podlahy minimální spotřeba je 0,75 kg/m<sup>2</sup>.*

Toto se týká tribunových stupňů výšky 400 mm a dále i prefabrikovaného schodiště na tribunových stupních výšky 200 mm.

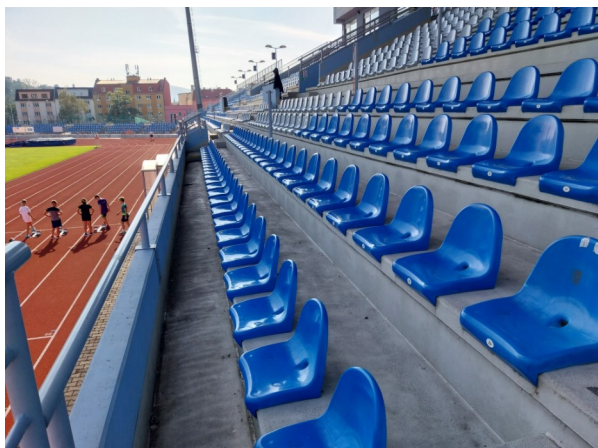
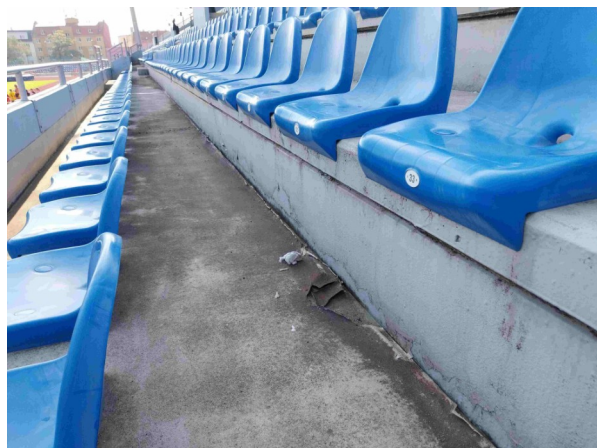
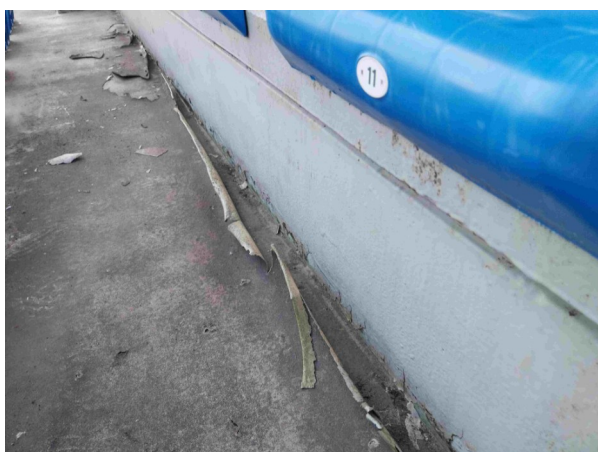
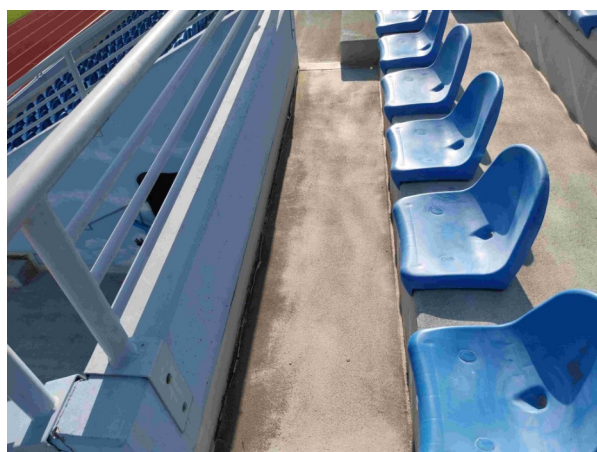
Foto /21/ Loupající se nátěr na vodorovných plochách Foto /22/ Loupající se nátěr na vodorovných plochách

Foto /23/ Loupající se nátěr na vodorovných plochách Foto /24/ Loupající se nátěr na vodorovných plochách

Na všech vodorovných plochách (nášlapné plochy tribunových stupňů), kde se stávající nátěr odlupuje, bude na celé ploše a v celé délce konkrétní sekce odstraněn odlupující se nátěr. Předpokládá se broušení nebo otryskání. Na soudržný a čistý povrch následně bude proveden penetrační nátěr epoxidovou pryskyřicí se vsypem ze sušeného křemičitého písku frakce 0,4-0,8 mm. Poté bude na celé ploše dané sekce nanесena finální vrstva z PMMA pryskyřice s křemičitým plnivem, který zajišťuje protiskluznost povrchu, finální vrstva bude v odstínu RAL dle stávajícího řešení (světle šedá). *Jedná se o pojižděnou podlahovou stěrku, minimální spotřeba pro stěrku namíchanou s plnivem je 4 kg/m<sup>2</sup>.*

Toto se týká nášlapné vrstvy tribunových stupňů šířky 500, 750 a 800 mm.

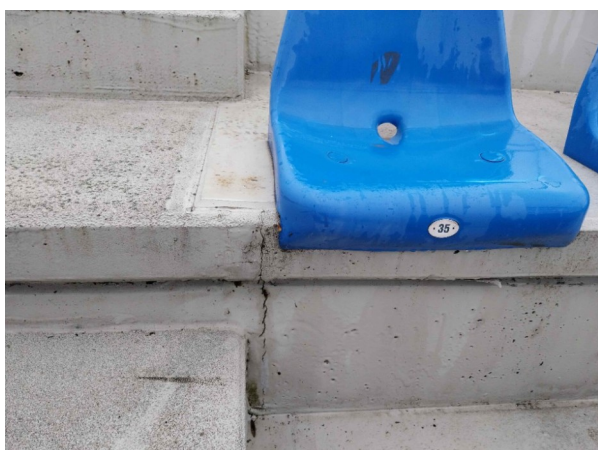
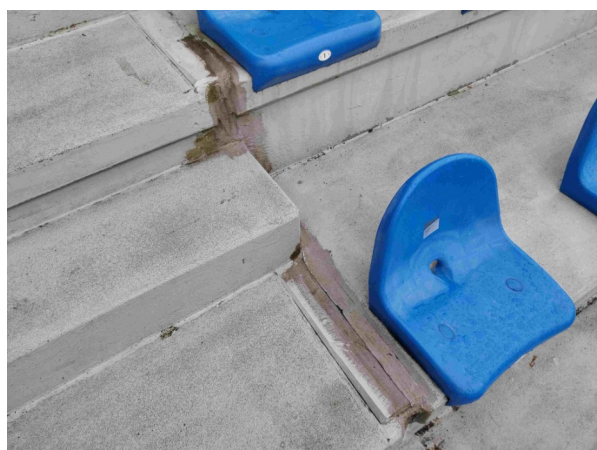
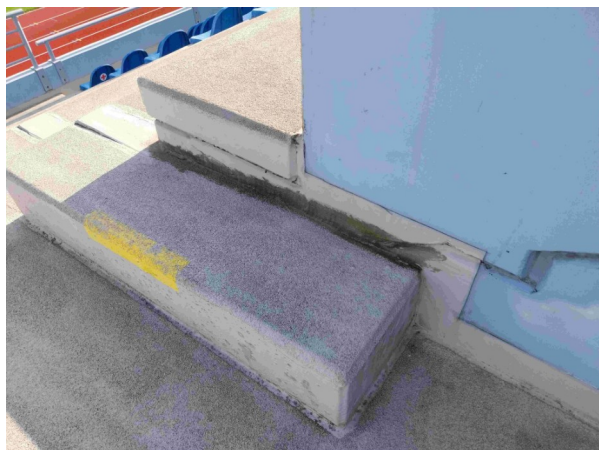
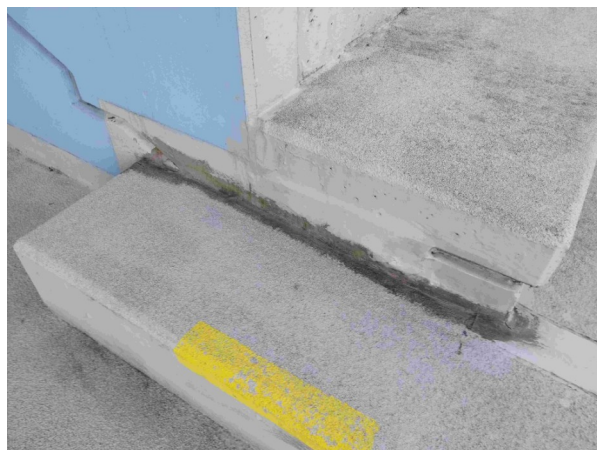
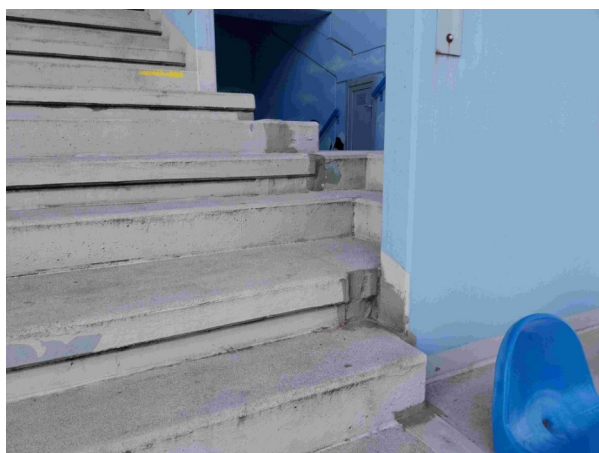
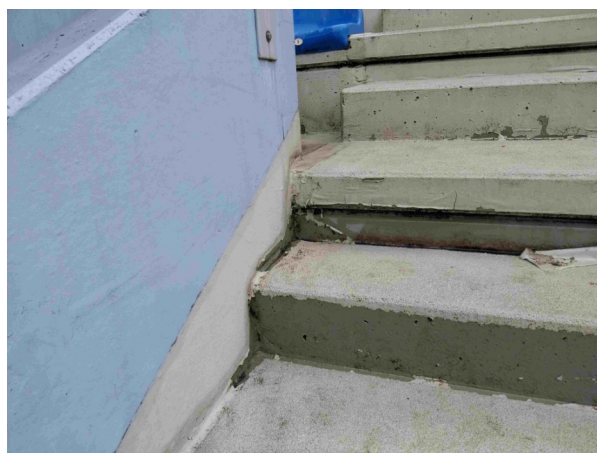
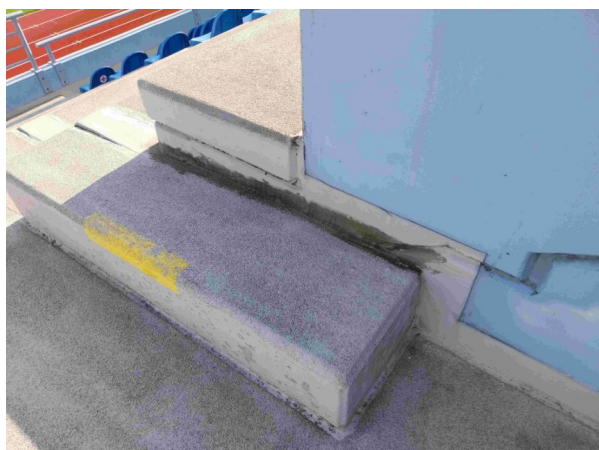
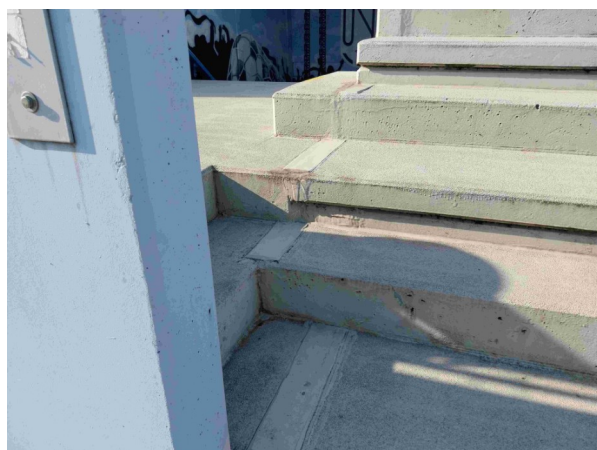
Další typ trhlin se vyskytuje v dilatačních spárách mezi prefabrikovanými betonovými schodišťovými dílci a monolitickou konstrukcí tribuny. Prefabrikované betonové dílce jsou opatřené hydroizolačním systémem v omezeném rozsahu, spoje jednotlivých dílců jsou vyplněny maltou na bázi cementu.

Foto /25/ Porušená dilatační spára

Navrženo je odstranit na vybraných místech nesoudržnou původní HI stěrku přes dilatační spáru, spáry prořezat, vyčistit od původních stěrek a případně tmelů. Podél spár je navrženo v šířce min. 150 mm na každou stranu stávající povrch zbrousit až na betonový podklad, odsát prach a nečistoty a připravený povrch opatřit epoxidovým penetračním nátěrem. Penetraci musí být možné bezpečně aplikovat i na vlhké nebo mokré podklady, včetně podkladů, které jsou kontaminované oleji nebo ropnými látkami. Po nanесení penetrace bude povrch ihned zasypán sušeným křemičitým pískem frakce 0,4-0,8 mm. Po vytvrzení penetrace, ne déle než 72 hodin po její aplikaci, se provede PMMA hydroizolační stěrka s výztužnou vložkou a to v pruhu šířky izolační stěrky min. 210 mm s tím, že v místě vlastní spáry bude zajištěn pohyb stěrkového souvrství separační páskou (šířka min 20 mm). Na svislých plochách se pak provede i finální barevná úprava nátěrem PMMA pryskyřice v odstínu RAL dle stávajícího řešení (světle šedá), který se doporučuje přetáhnout na původní finální povrch navazujících konstrukcí, na kterých nebude prováděna žádná oprava, a to do vzdálenosti alespoň 100 mm. Na pochozích plochách s původním finální povrchem navazujících konstrukcí, na kterých nebude prováděna žádná oprava, se provede ochranná vrstva systémem křemičitou směsí plněnou PMMA pryskyřicí v šířce min. 150 mm na každou stranu od dilatace. Opět v provedení RAL dle stávajícího řešení.
