Zpráva o provedení stavebně technického průzkumu objektu Základní školy v Ústí nad Labem na ulici Mírová 2734/4

Úvod

Na základě požadavku objednatele byl proveden stavebně technický průzkum (dále jen STP) vybraných budov v areálu Základní školy v Ústí nad Labem na ulici Mírová 2734/4. Předmětem průzkumu bylo zjistit skladby střešních a obvodových plášťů, typ nosných konstrukcí, orientaci nosných prvků a zjistit přítomnost materiálů s obsahem azbestu v obvodovém plášti atd.

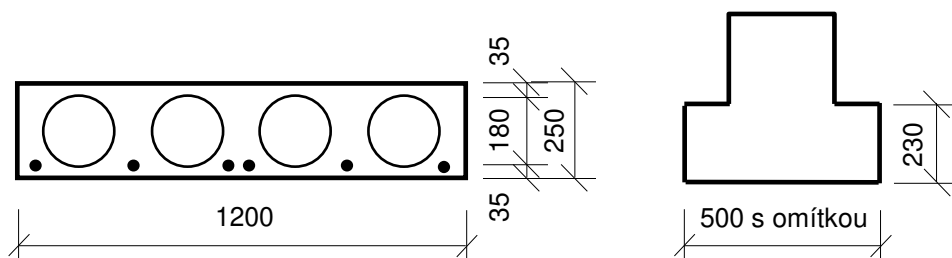
Stropní konstrukce SP1

Prohlídkou objektu bylo zjištěno, že je proveden jako železobetonový montovaný skelet, který se skládá ze sloupů, na ně položených průvlaků tvaru obráceného písmene T, na které jsou pak pokládány ŽB dutinové stropní panely. Tvar a vyztužení stropního panelu a tvar průvlaku jsou patrné z následujících schematických obrázků :

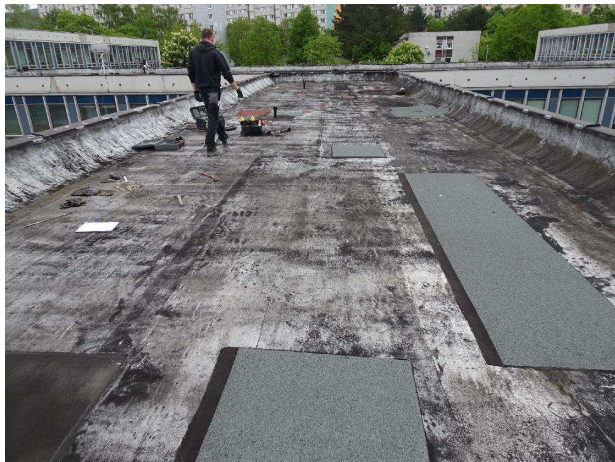
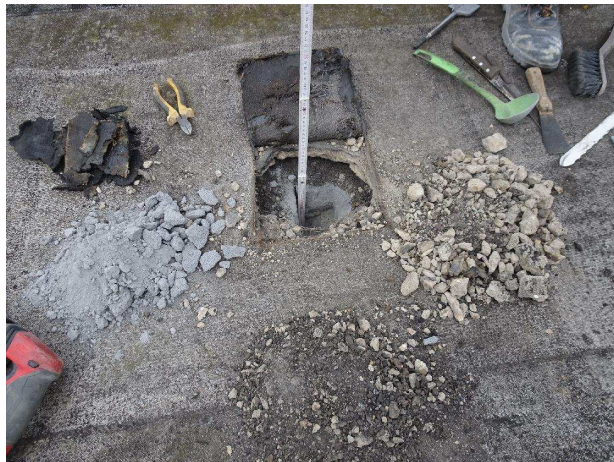
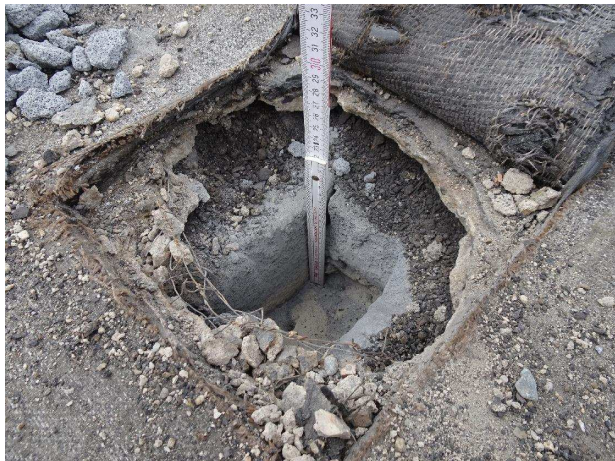
Sonda S1 (krček, foto č.1 - 3)

tl. (mm)
• asfaltové pásy + asfaltové nátěry	25
• cementový potěr	30-40
• škvárový násyp	40-50
• plynosilikátové tvárnice	145
• betonová mazanina	cca 100
• ŽB panel	250

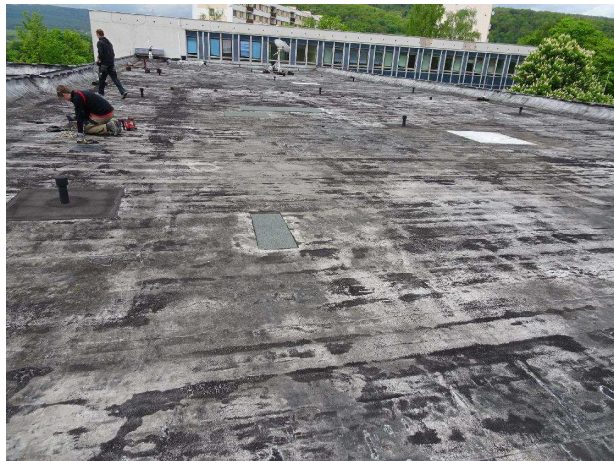
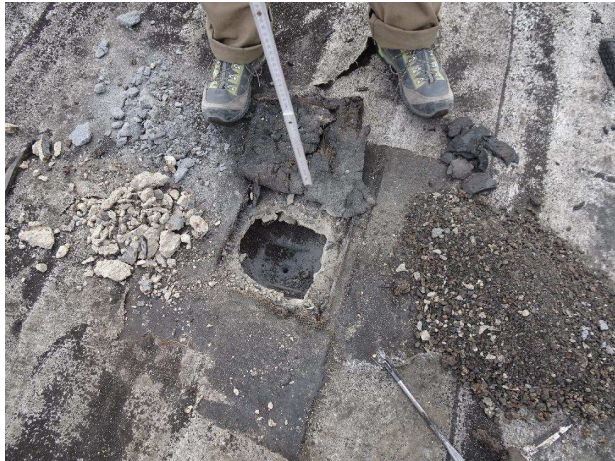
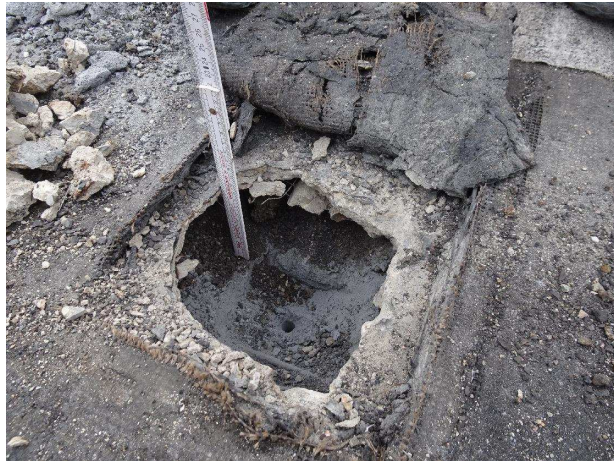
Sonda S2 (foto č.4 - 6)

tl. (mm)
• asfaltové pásy	35
• betonová mazanina	45
• škvárový násyp	80
• plynosilikátové tvárnice	220
• vzduchová mezera	70
• ŽB panel	250

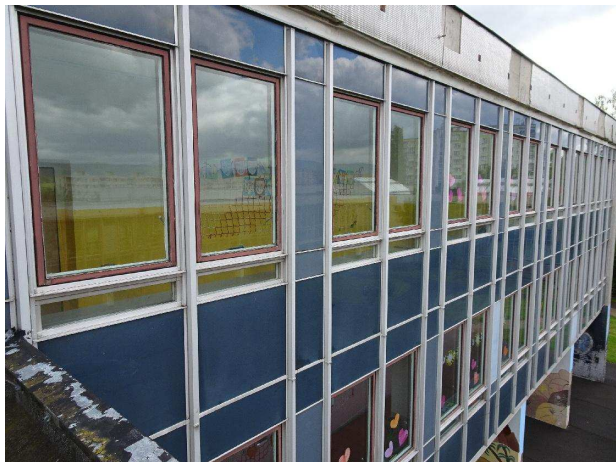
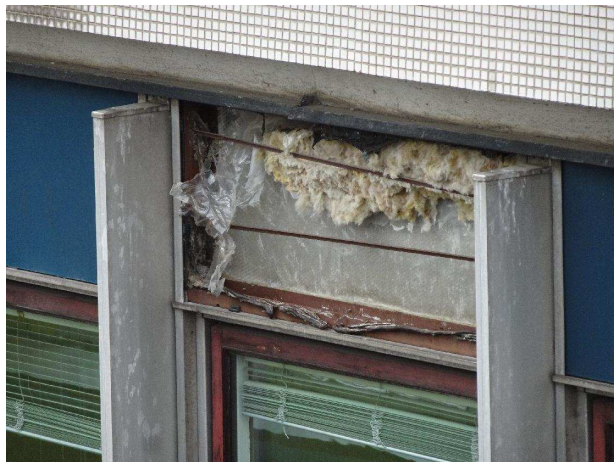
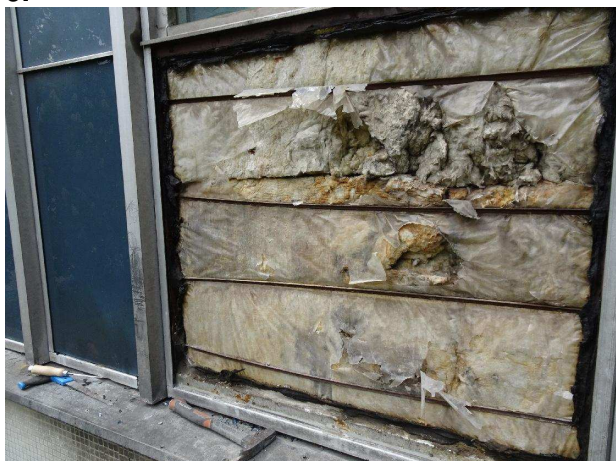
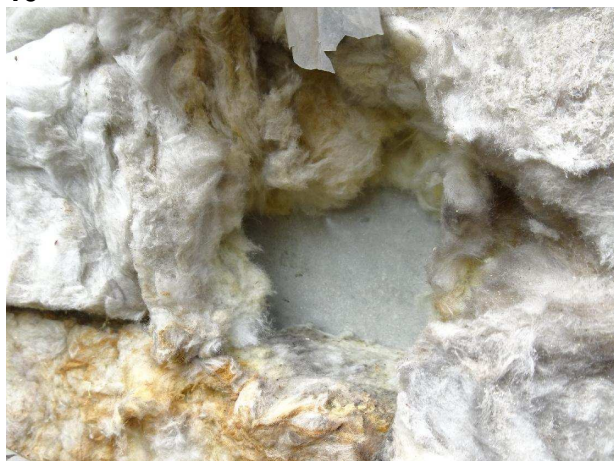
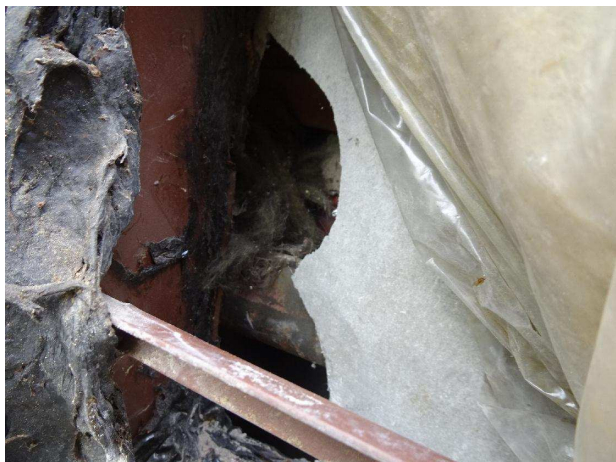
Sonda OP1 (foto č.7 - 11)

tl. (mm)
• barevné sklo	7
• skelná vata ve fólii	75
• azbestocementová deska (!!!)	10
• vzduchová mezera	85-100
• cihelná přízdívka z dutinových cihel + omítka	150

Laboratorním rozbořem bylo zjištěno, že uprostřed skladby obvodového pláště se nachází azbestocementové desky, které obsahují zdraví škodlivá karcinogenní azbestová vlákna (Chryzotil a Krokydolit). Blíže viz příloha č.3 této zprávy [5].
