**Věc: Stanovisko k zateplení objektu MŠ Motýlek, Keplerova 782/26, Ústí nad Labem**

Posouzení obsazenosti domu zvláště chráněnými druhy (netopýry a ptáky) a jejich případnému ohrožení v objektu **MŠ Motýlek, Keplerova 782/26, Ústí nad Labem – Krásné Březno** bylo realizováno v odpoledních hodinách dne 25.09.2025 na základě objednávky.

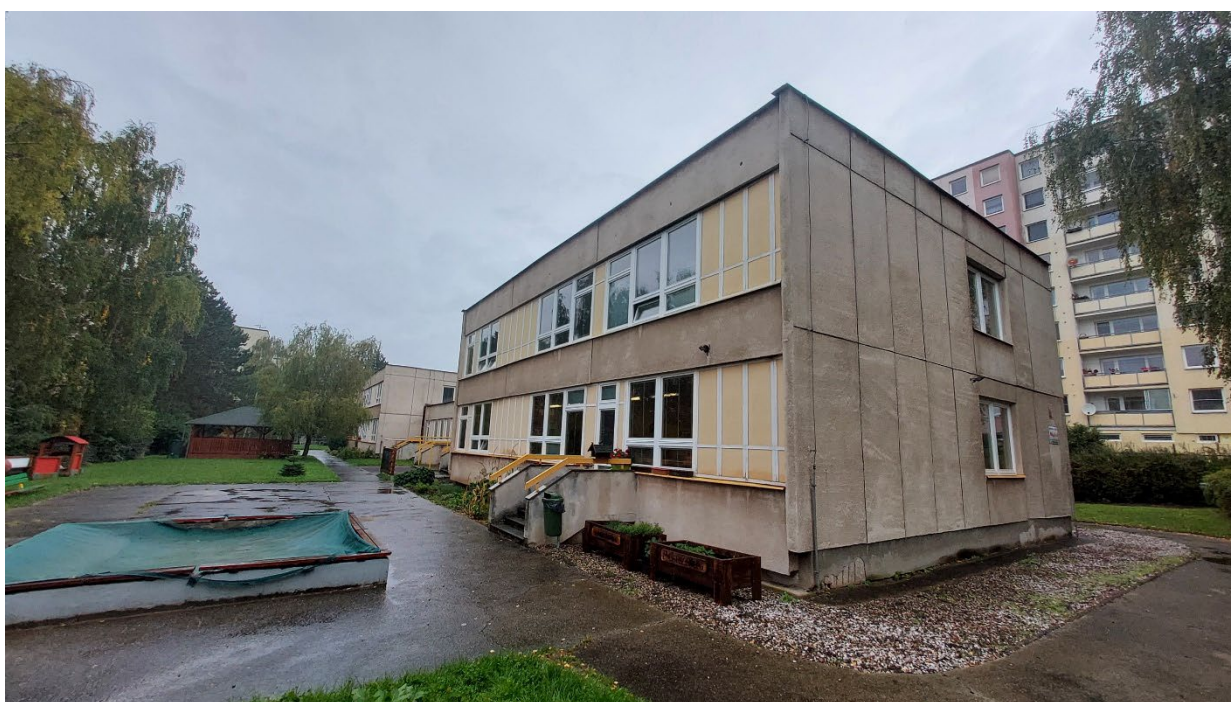
Projekt počítá se zachováním stávajícího vzhledu budovy. Nová okna budou dělená širokými příčkami o šířce přes 100 mm a ve stejné velikosti jako byly doposud. Čímž se nezmění podmínky pro riziko střetu ptáku s okenními výplněmi. Nejrizikovějším faktorem jsou některá okna, která svou plochou přesahují 2 m<sup>2</sup> (obr. č. 2).

*Obr. č. 2 – Pohled na posuzovaný objekt od jihovýchodu.*

Budova po rekonstrukci bude mít stejné prosklené plochy jaký je její stávající stav. Tady se nikterak nezmění vliv na ptáky. Okna, jenž svou velikostí překračují 2 m<sup>2</sup> doporučuji opatřit polepy či jiným optickým vzorem. Jelikož z důvodu ochrany autorských práv nemohu zasahovat do projektu, je potřeba aby se s tímto vypořádal projektant a ten určil jaký charakter a jakou plochu takto nechá upravit v souladu se standardem „Opatření v rámci prevence kolizí ptáku s transparentními a reflexními materiály“.

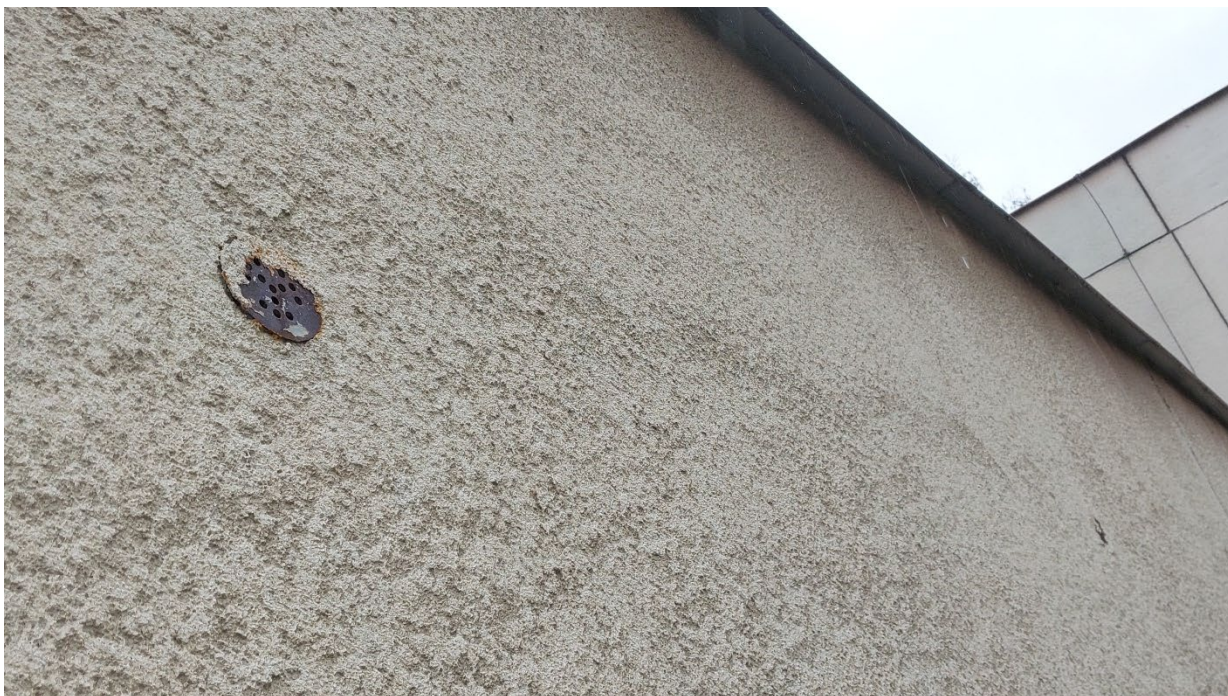
*Obr. č. 3* – Otvory v atice jsou opatřeny funkční mřížkou.

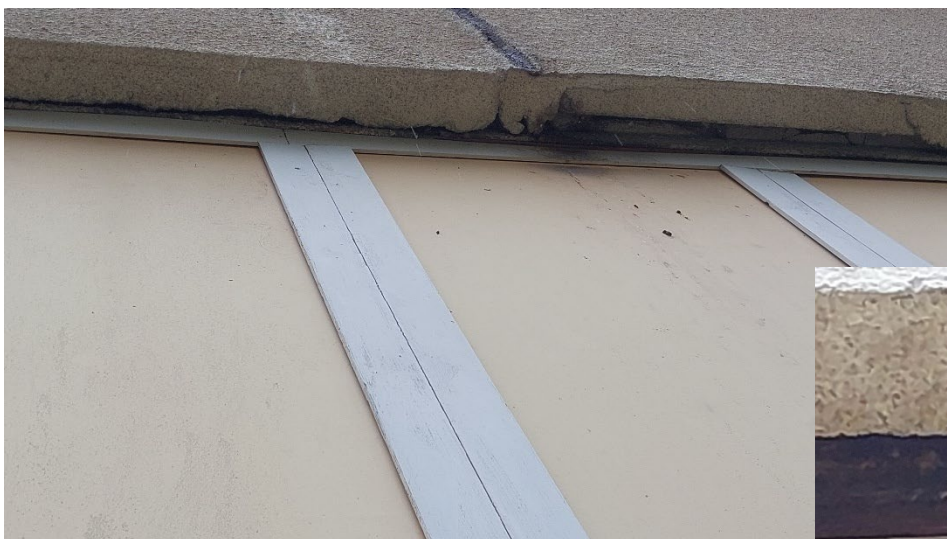
Obhlídka byla zaměřena na ověření existence a případné obsazenosti úkrytů vhodných pro ptáky a netopýry. Na plášti tohoto objektu jsem nezjistil žádný prostor, kde by se dalo očekávat jeho využívání ptáky a netopýry, s výjimkou několika otvorů (identifikovány minimálně 4 otvory) v blízkosti meziokenních nik (obr. č. 4). Tyto otvory umožňují pronikat ptákům a případně i netopýrům do spár mezi panely, nebo i do prostoru za překližkovým obložením těchto nik. Vzhledem k většímu množství ptačího trusu v blízkosti těchto otvorů jsou jednoznačně využívány, a to nejen jako úkryt, nocoviště, ale i k hnízdění. Využití netopýry je málo pravděpodobné, ale nelze ho vyloučit. Na objektu je ještě řada otvorů v atice (obr. č. 3), které jsou ale všechny zajištěny funkční mřížkou, a tudíž je vyloučeno jejich využívání ptáky a netopýry. Na objektu nebyli zjištěny stopy po hnízdění jiřičky obecné (*Delichon urbicum*). Oplechování atiky je přiléhavé a bez možnosti, aby se pod něj mohli dostat netopýři nebo ptáci. Celkově lze konstatovat, že na objektu mohou občasné hnízdit vrbci, případně jiný drobný pěvec v otvorech v blízkosti meziokenních nik.

*Obr. č. 4* – Kolem vyplní meziokenních nik je několik vhodných úkrytů.

Vzhledem k tomu, že na objektu byly zjištěny otvory u meziokenních niků, které pravděpodobně slouží jako hnízdiště ptáků, nebo případně i jako úkryt pro netopýry doporučuji všechny tyto otvory, opatřit jednosměrnou uzávěrou z tvrdé perlinky. Tyto jednosměrné uzávěry je potřeba instalovat pro letní období (2/2 dubna až srpen) nejdéle do 15. května a to aspoň 4 dny před započatím prací, a pro zimní období (prosinec až březen) od září do 15. listopadu, a to aspoň dva týdny před započatím prací. Jelikož, všechny tyto otvory, jsou situované do vnitřního rohu v ploše fasády bude náročnější jednosměrnou uzávěru instalovat, ale dá se připevnit nejlépe k panelové části a bude funkční i jako zalomená. Je potřeba dodržet, aby nepřesahovala velikost otvoru o víc než 3 cm.
