Věc: Stanovisko k zateplení objektu MŠ Skalníčka, Peškova 526, Ústí nad Labem

Úvod

Posouzení obsazenosti domu zvláště chráněnými druhy (netopýry a ptáky) a jejich případnému ohrožení v objektu **MŠ Skalníčka, Peškova 526 Ústí nad Labem - Mojžíř** bylo realizováno v odpoledních hodinách dne 25.09.2025 na základě objednávky.

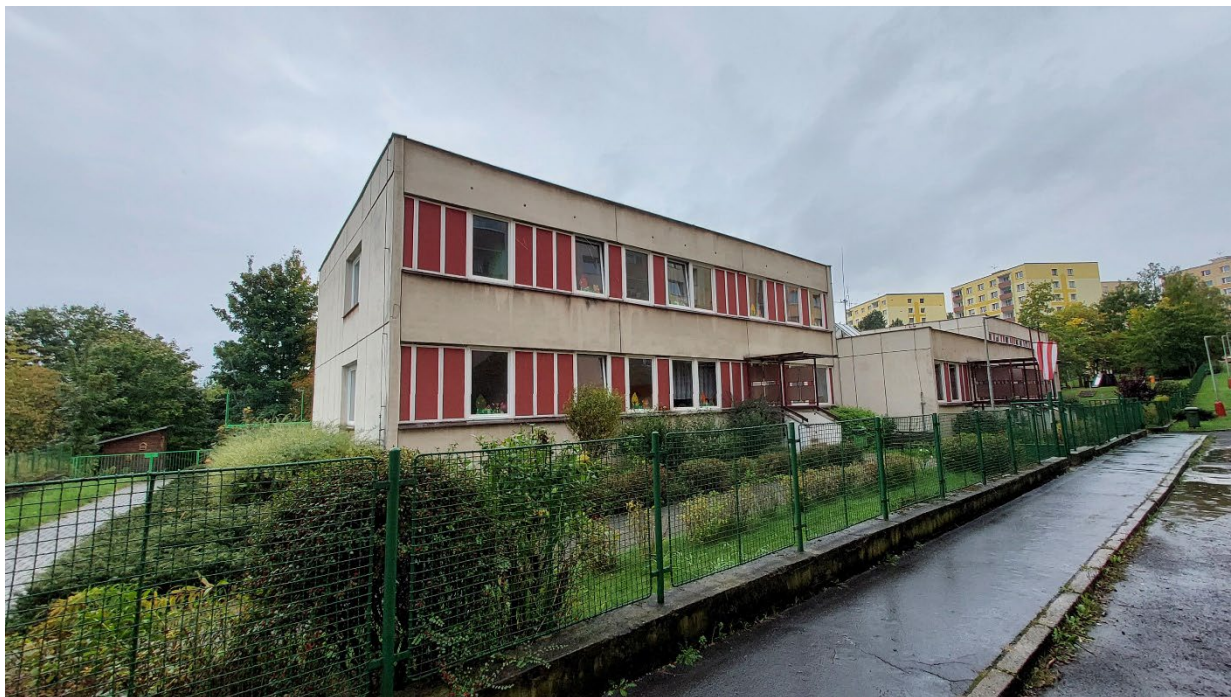
Obr. č. 1 – Pohled na posuzovaný objekt od severovýchodu.

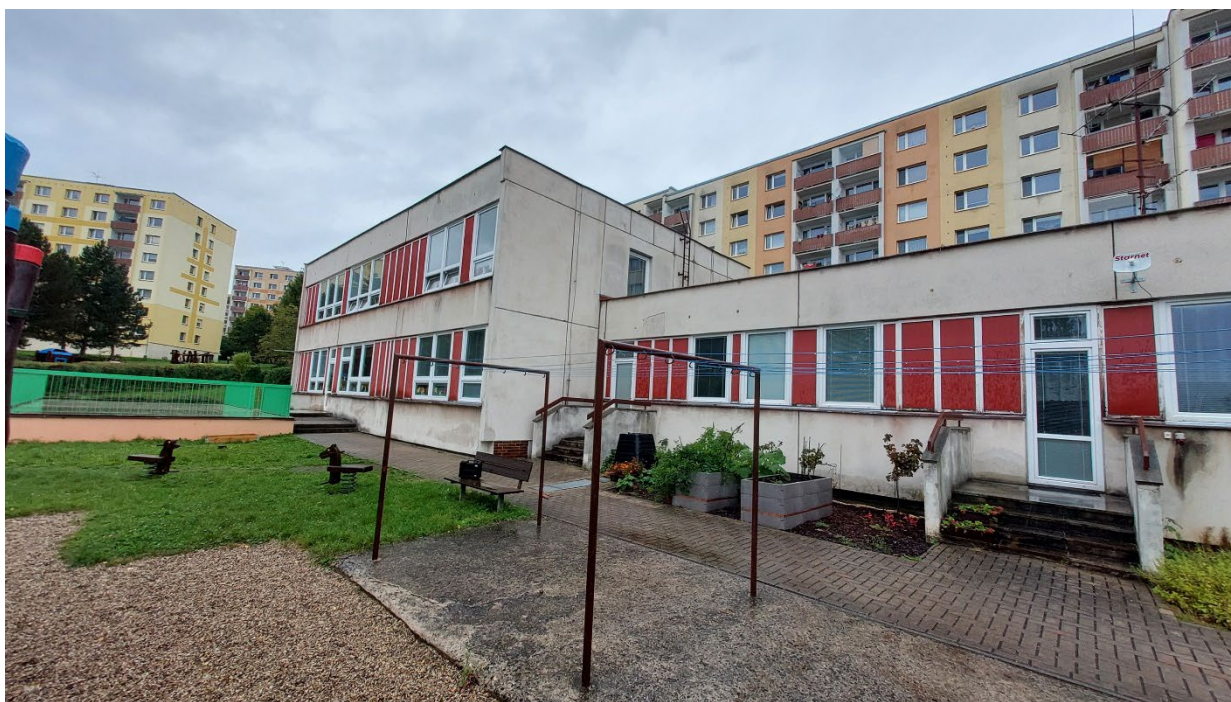
Projekt počítá se zachováním stávajícího vzhledu budovy. Nová okna budou dělená širokými příčkami o šířce přes 100 mm a ve stejné velikosti jako byly doposud. Čímž se nezmění podmínky pro riziko střetu ptáku s okenními výplněmi. Nejrizikovějším faktorem jsou některá okna, která svou plochou přesahují 2 m² (obr. č. 2).

Obr. č. 2 – Pohled na posuzovaný objekt od jihu.

Budova po rekonstrukci bude mít stejné prosklené plochy jaký je její stávající stav. Tady se nikterak nezmění vliv na ptáky. Okna, jenž svou velikostí překračují 2 m² doporučuji opatřit polepy či jiným optickým vzorem. Jelikož z důvodu ochrany autorských práv nemohu zasahovat do projektu, je potřeba aby se s tímto vypořádal projektant a ten určil jaký charakter a jakou plochu takto nechá upravit v souladu se standardem „Opatření v rámci prevence kolizí ptáku s transparentními a reflexními materiály“.

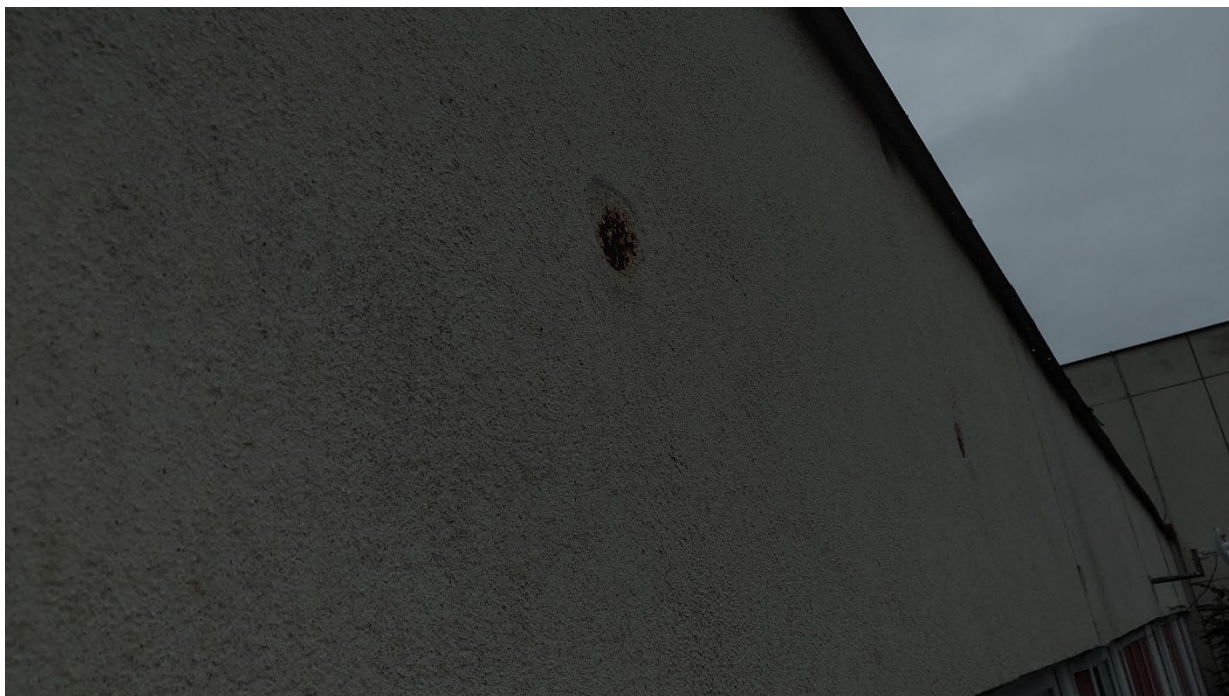
Obr. č. 3 – Otvory v atice jsou opatřeny funkční mřížkou.

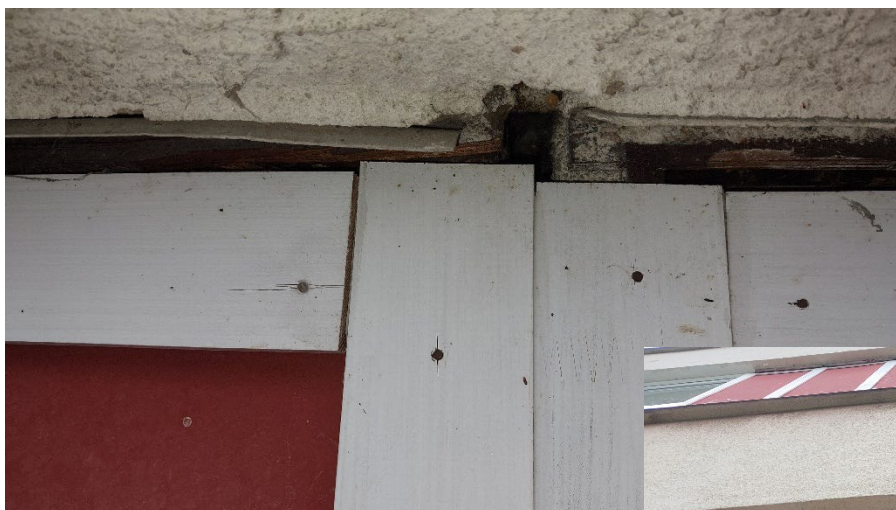
Obhlídka byla zaměřena na ověření existence a případné obsazenosti úkrytů vhodných pro ptáky a netopýry. Na plášti tohoto objektu jsem nezjistil žádný prostor, kde by se dalo očekávat jeho využívání ptáky a netopýry, s výjimkou několika otvoru (identifikovaný minimálně dva) v blízkosti meziokenních nik (obr. č. 4). Tyto otvory umožňují pronikat ptákům a případně i netopýrům do spár mezi panely, nebo i do prostoru za překližkovým obložením těchto nik. Využití netopýry je málo pravděpodobné, ale nelze ho vyloučit. Na objektu je ještě řada otvoru v atice (obr. č. 3), které jsou ale všechny zajištěny funkční mřížkou, a tudíž je vyloučeno jejich využívání ptáky a netopýry. Na objektu nebyli zjištěny stopy po hnízdění jiříčky obecné (*Delichon urbicum*). Oplechování atiky je přiléhavé a bez možnosti, aby se pod něj mohli dostat netopýří nebo ptáci. Celkově lze konstatovat, že na objektu mohou občasné hnízdit vrabci v otvorech v blízkosti meziokenních nik.

Obr. č. 4 – Kolem vyplní meziokenních nik je několik vhodných úkrytů.

Vzhledem k tomu, že na objektu byly zjištěny otvory u meziokenních nik, které pravděpodobně slouží jako hnízdiště ptáků, nebo případně i jako ukrytí pro netopýry doporučuji všechny tyto otvory, opatřit jednosměrnou uzávěrou z tvrdé perlinky. Tyto jednosměrné uzávěry je potřeba instalovat pro letní období (2/2 dubna až srpen) nejdéle do 15. května a to aspoň 4 dny před započatím prací, a pro zimní období (prosinec až březen) od září do 15. listopadu, a to aspoň dva týdny před započatím prací. Jelikož, všechny tyto otvory, jsou situované do vnitřního rohu v ploše fasády bude náročnější jednosměrnou uzávěru instalovat, ale dá se připevnit nejlépe k panelové části a bude funkční i jako zalomená. Je potřeba dodržet, aby nepřesahovala velikost otvoru o víc než 3 cm.
