ECOTEN
U Zvonařky 994/15
120 00 Praha 2

Liberec dne:02.10.2025

Věc: Stanovisko k zateplení objektu MŠ Skřivánek, Stříbrnické nivy 2429/6, Ústí nad Labem

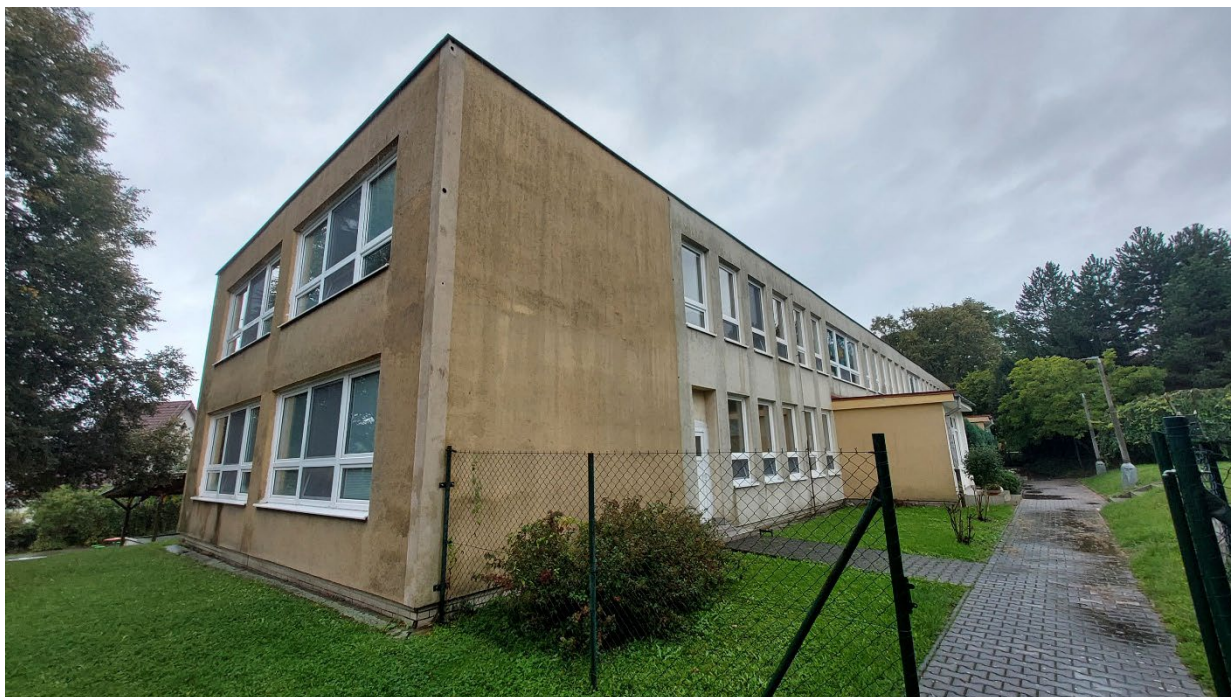
Jedná se o dvou patrovou budovu mateřské školky (obr. č. 1 a 2). Objekt není podsklepený a je plochostřešný bez půdních prostorů. Celá vnější fasáda je zateplená, ale pro dnešní požadavky nedostačujícím způsobem.

Obr. č. 1 – Pohled na posuzovaný objekt od severovýchodu.

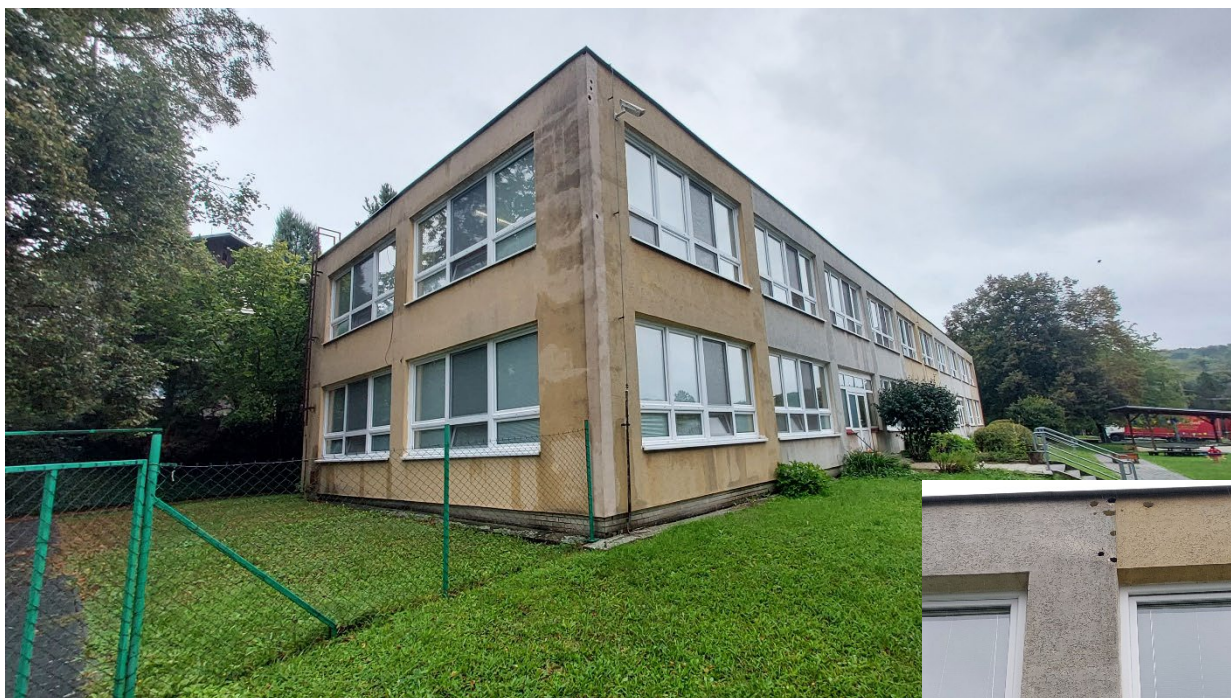
Obhlídka byla zaměřena na ověření existence a případné obsazenosti úkrytů vhodných pro ptáky a netopýry. Na plášti tohoto objektu jsem nezjistil žádný prostor, kde by se dalo očekávat jeho využívání ptáky a netopýry, s výjimkou vyklovaných otvorů od strakapoudů (*Dendrocopus* obr. č. 2 vpravo). Těchto otvorů je na objektu větší množství, jsou ale menší a v žádném z nich jsem nenalezl stopy po hnízdění. Jediný způsob, jakým mohou být využívány je krátkodobý ukryt, jako např. nocoviště jednotlivých ptáků. Na objektu nebyli zjištěny stopy po hnízdění jiříčky obecné (*Delichon urbicum*). Oplechování atiky je přiléhavé a bez možnosti, aby se pod něj mohli dostat neztopoří nebo ptáci. Celkově lze konstatovat, že tento objekt není využíván netopýry ani ptáky, a to alespoň způsobem, který by měl vliv na realizaci plánovaných prací.

Obr. č. 2 – Pohled na posuzovaný objekt od jihozápadu.
