Věc: Stanovisko k zateplení objektu MŠ Sluníčko, Jožky Jabůrkové 601/1, Ústí nad Labem

Úvod

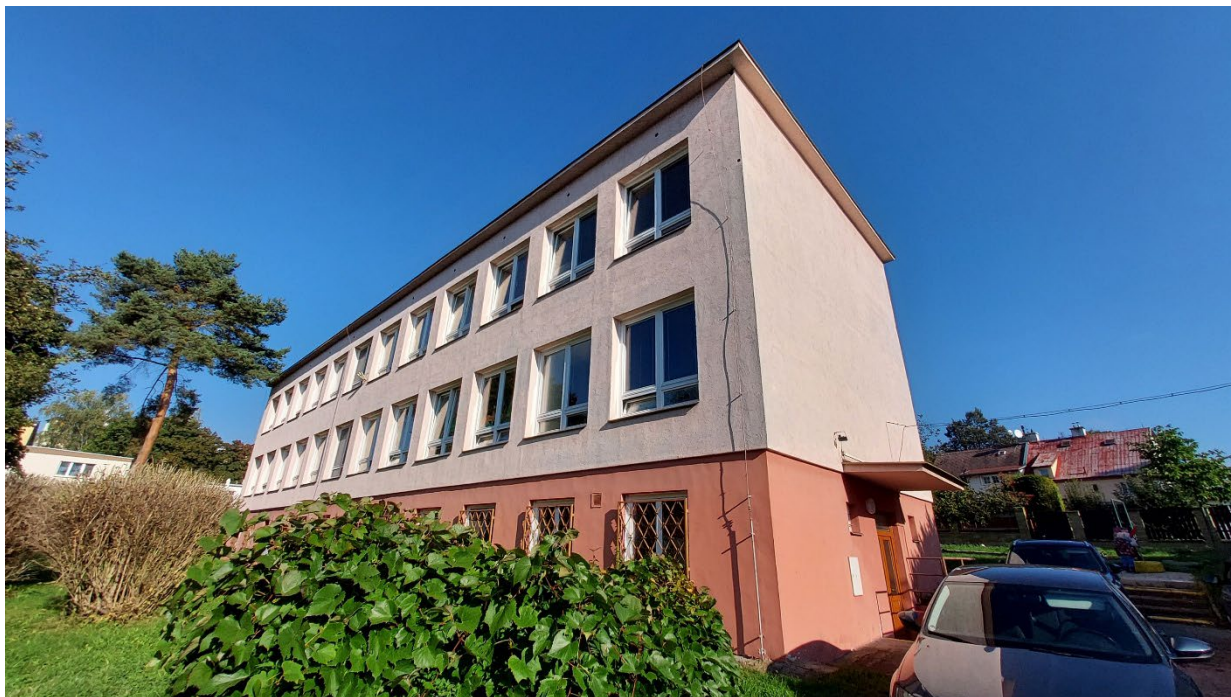
Jedná se o dvou patrovou budovu mateřské školky s polozapuštěným suterénem (obr. č. 1 a 2). Objekt je plochostřešný bez půdních prostorů. Celá vnější fasáda je zateplená nedodatečnou vrstvou.

Obr. č. 1 – Pohled na posuzovaný objekt od jihovýchodu.

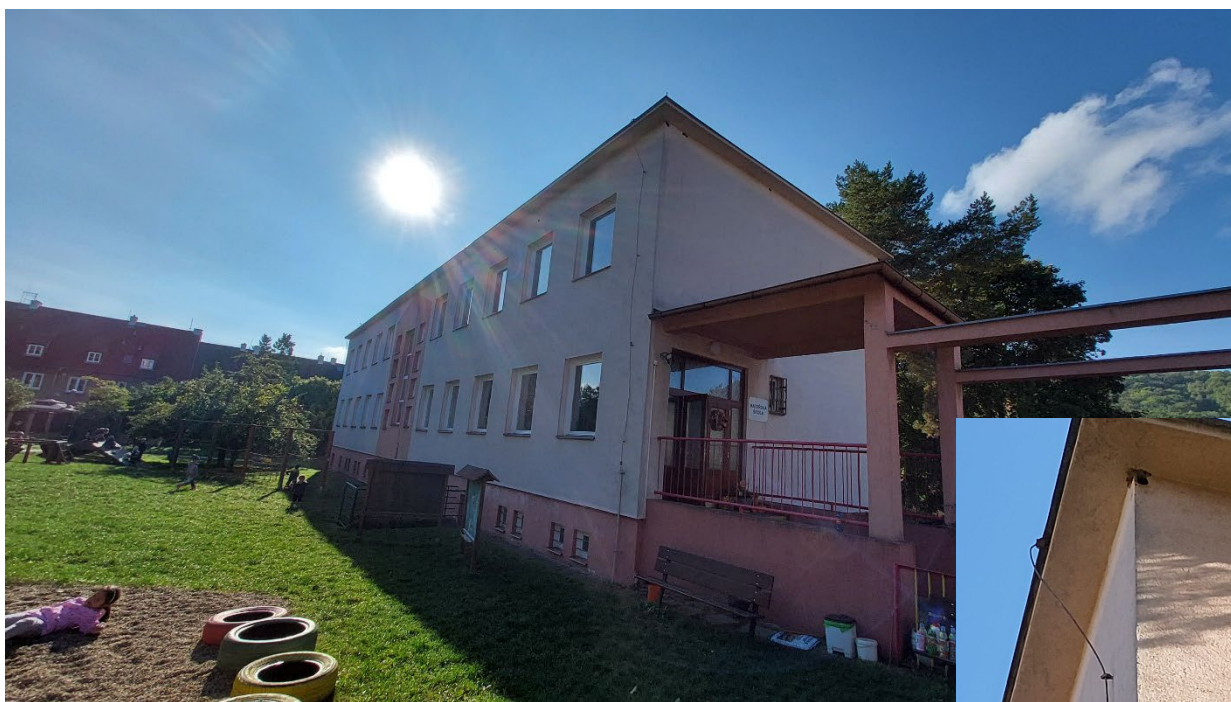
Obhlídka byla zaměřena na ověření existence a případné obsazenosti úkrytů vhodných pro ptáky a netopýry. Na plášti tohoto objektu jsem nezjistil žádný prostor, kde by se dalo očekávat jeho využívání ptáky a netopýry, s výjimkou vyklovaných otvorů od strakapoudů (*Dendrocopus* obr. č. 2 vpravo) a otvorů v atice. Vyklovaných otvorů je na objektu jen několik, jsou menší a v žádném z nich jsem nenalezl stopy po hnízdění. Jediný způsob, jakým mohou být využívány je krátkodobý ukryt, jako např. nocoviště jednotlivých ptáků. Což, ale nebude žádný problém, pro realizaci plánovaných prací. Otvory v atice jsou opatřeny funkční mřížkou, a tudíž nemohou sloužit jako ukryt ptákům a netopýrům. Na objektu byli zjištěny stopy po hnízdění jiříčky obecné (*Delichon urbicum* – obr. č. 4), kterých jsem celkem napočítal 10, a to zejména na jižní stěně objektu. Oplechování atiky je přiléhavé a bez možnosti, aby se pod něj mohli dostat netopýří nebo ptáci. Celkem mohu zhodnotit, že na objektu hnízdí pouze jiříčky.

Obr. č. 2 – Pohled na posuzovaný objekt od severozápadu.

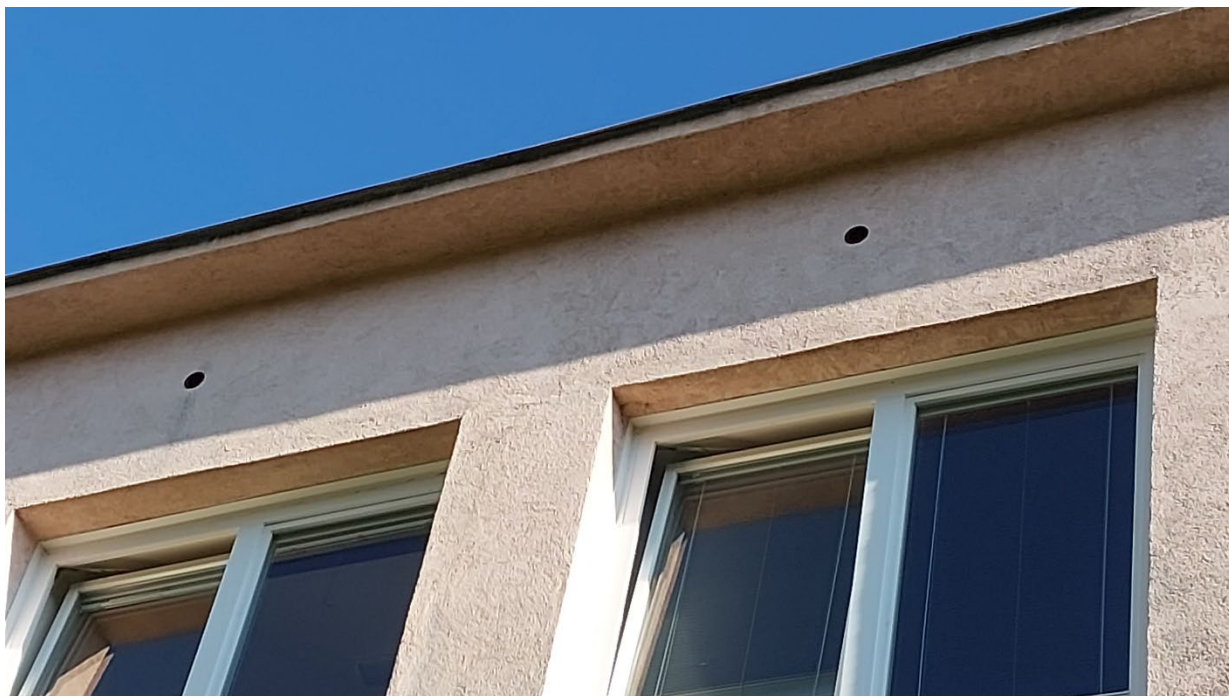
Obr. č. 3 – Otvory v atice jsou opatřeny funkční mřížkou.

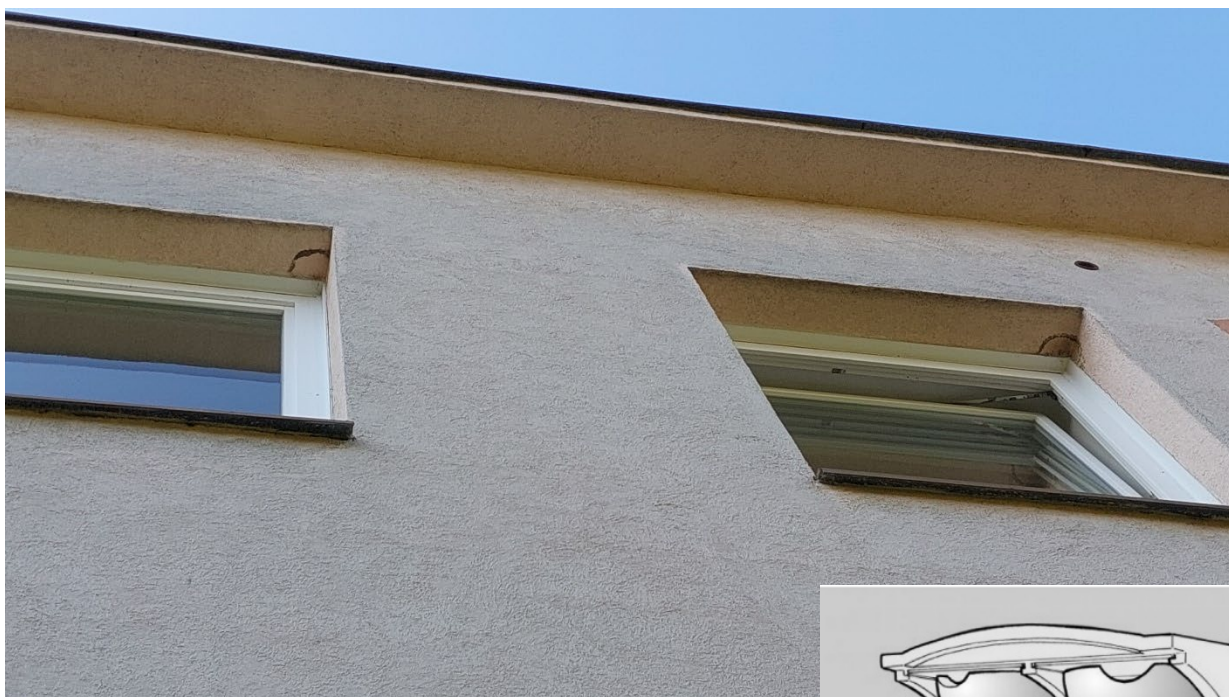
Obr. č. 4 – Zjištěná hnízdní otisky jiříček.

Problém vzniká pro hnízdění jiříčky obecné (*Delichon urbica*), kde doporučuji kompenzační opatření, tedy instalovat hnízdní podložky pro jiříčky (obr. č. 5 - https://www.jezirkabanat.cz/dvojite-hnizdo-pro-jiricky-drevobeton-x12507?utm_source=google&utm_medium=cpc&utm_campaign=17923726979&gad_source=1&gad_campaignid=17923731245&gbraid=0AAAAADg5amLf0ToDbFg8DAciKO49u8Zfa&gclid=CjwKCAjwxfgBhAUeIwAKWPwDmSoSl07TdfN-YxIqBJBu9IxdI7YX13YYS5mPPsYmkoRczddvngcThoCotEQAvD_BwE) na vhodná místa objektu, kde se pod nimi nenachází okna, a to nejlépe na obdobná místa jaké využívaly doposud, nejlépe na jižní stěnu. Jako vhodné množství je minimálně instalace podložek pro 4 hnízda. Podložky jsou důležité, protože na platových omítkách používaných na zateplení špatně hnízda drží a samovolně odpadávají.

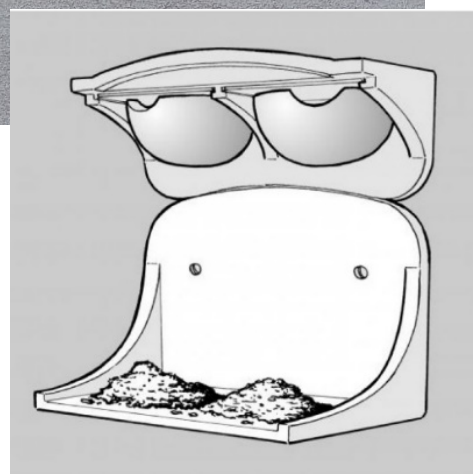
Obr. č. 5 – schéma hnízdní podložky pro jiříčky.
