NAŠE ČÍSLO JEDNACÍ: SR/0834/UL/2024-2

Věc: Odborné vyjádření ke stavebním úpravám objektu č.p. 1431/3 ul. Kamenná, p.p.č. 3241/18 a 3241/98 v k.ú. Střekov

ODBORNÉ VYJÁDŘENÍ

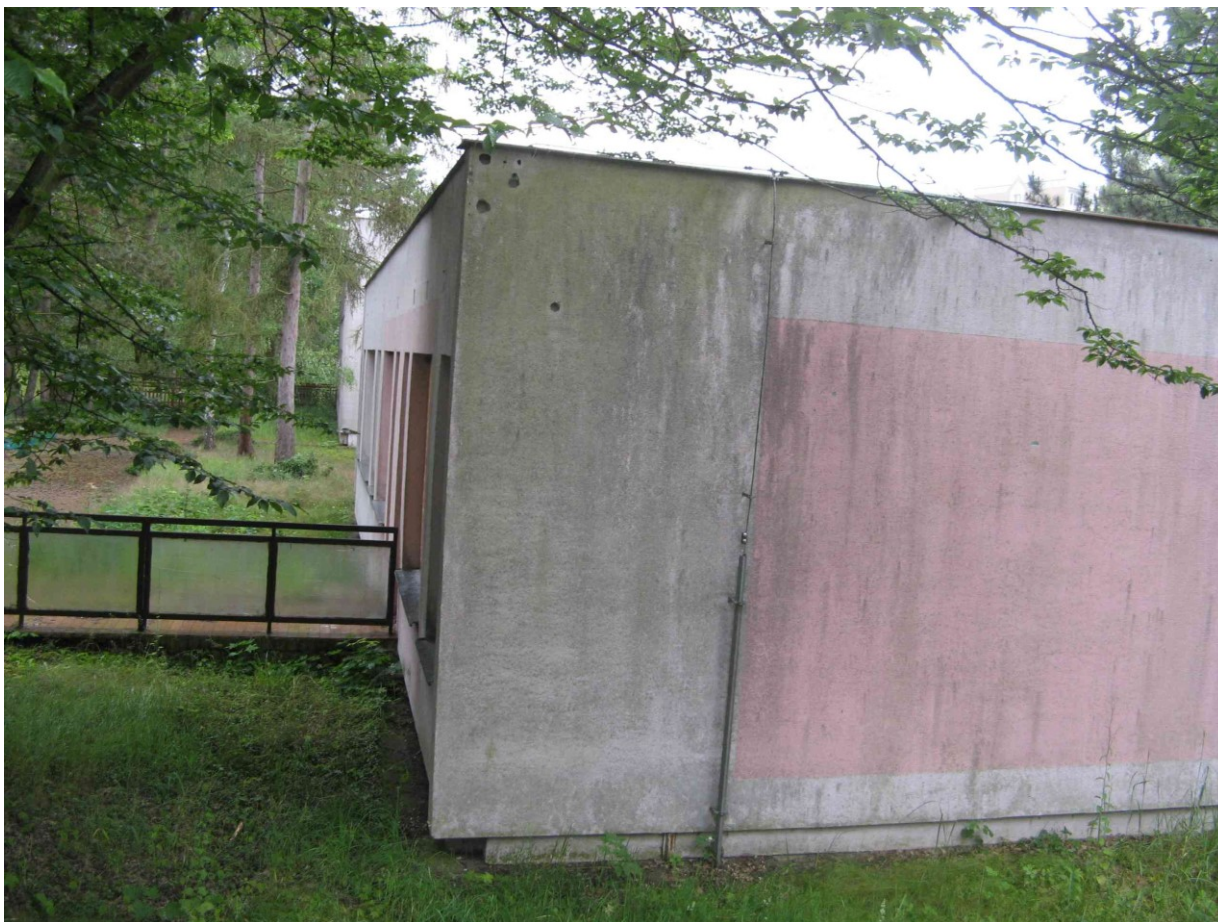
Při místním šetření bylo zjištěno, že kromě chybějících krytek u některých větracích otvorů jsou na stěnách ještě další poškození, která nabízejí potenciální úkryty netopýrům nebo ptákům. Otvory ve fasádě byly zřejmě vyklovány do původní zateplovací vrstvy. Do jednoho z těchto otvorů bylo pozorováno zaletování vrabce domácího (*Passer domesticus*) – obr. 5, je zde pravděpodobné zahníždění. Otvory tohoto charakteru mohou být využívány i netopýry (v letním i zimním období) a dále dalšími druhy ptáků, např. sýkormi (vhodné v místech otevřených větracích otvorů). Hníždění rorýsů zde potvrzeno nebylo a vzhledem k charakteru a umístění stavby ani není pravděpodobné.

Obr. 1: viditelné poškození fasády

- 1) Práce nezasahující do obálky a střechy objektu mohou být realizované bez časového omezení.
- 2) **Práce na fasádě objektu v místech poškození a chybějících větracích mřížek budou zahájeny mimo hnízdní sezónu (září - březen), místa budou zajištěna před případným zazedněním živočichů instalací jednosměrné uzávěry (viz příloha).**

- 3) V předstihu před zahájením rekonstrukce fasády bude použita aplikace jednosměrných uzávěr, jejichž použití je zde možné **pouze v období od 1.9. do 31.10.** nebo **v průběhu března**. Po odstranění těchto přechodných uzávěr musí dojít k uzavření nebo odstranění otvorů, aby nedošlo k jejich opětovnému osídlení ještě před zahájením stavby.

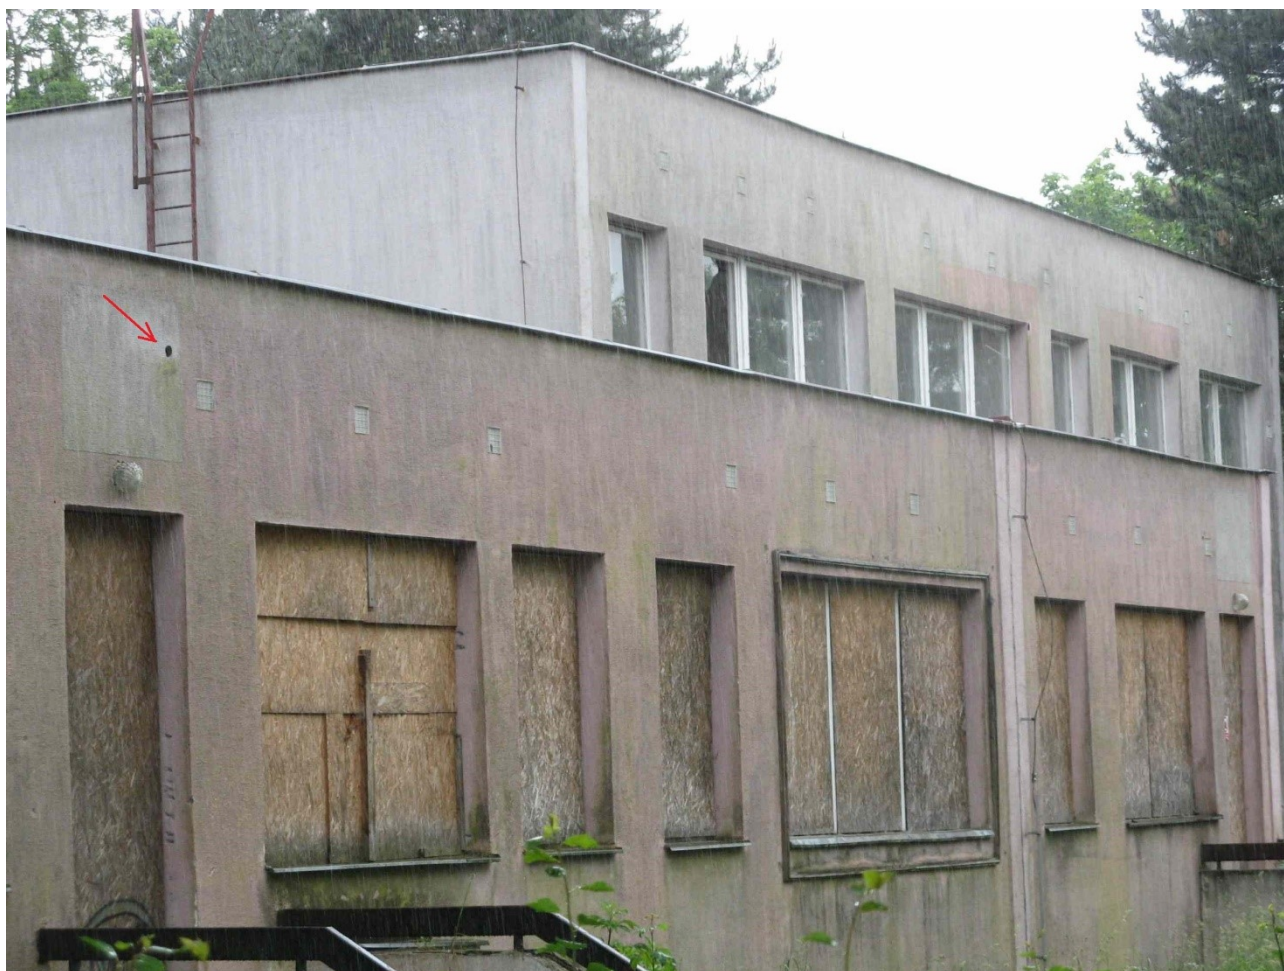
Obr. 2: strakapoudem vyklovaný otvor ve fasádě – severní stěna domu

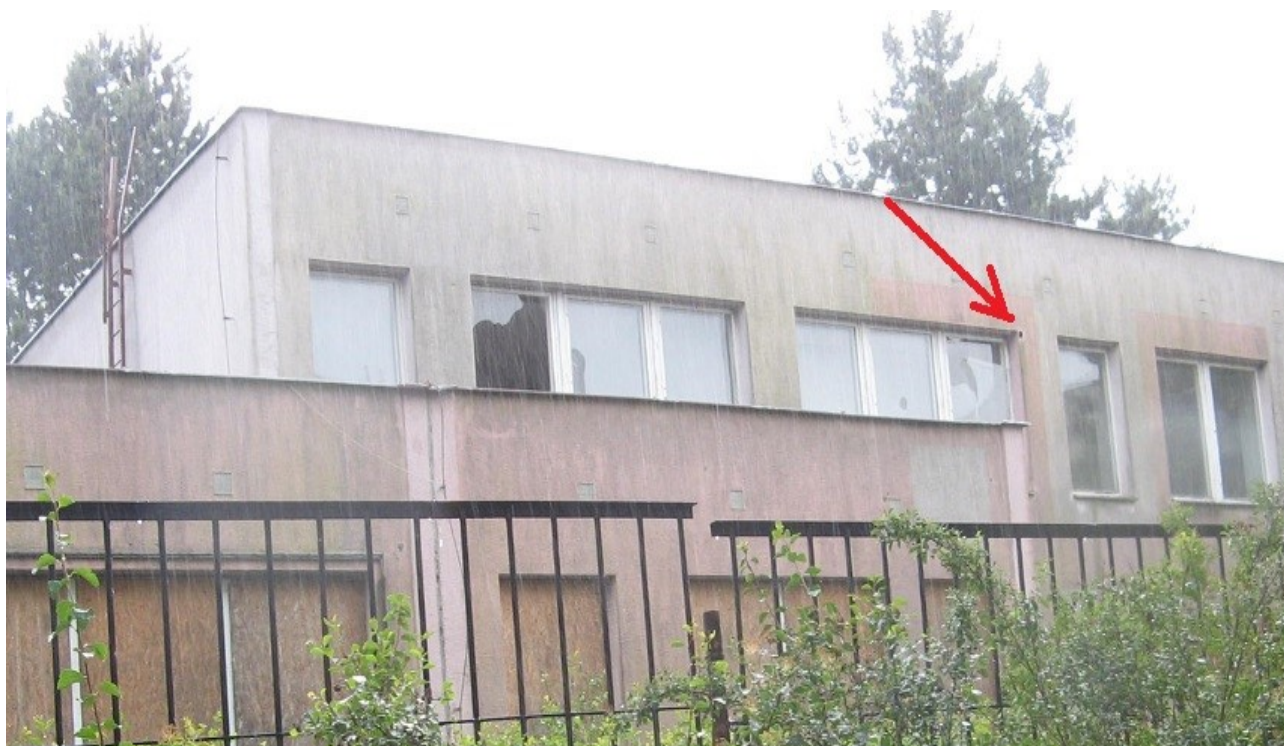
Obr. 3: další vyklovaný otvor v severní stěně v rohu okenní niky

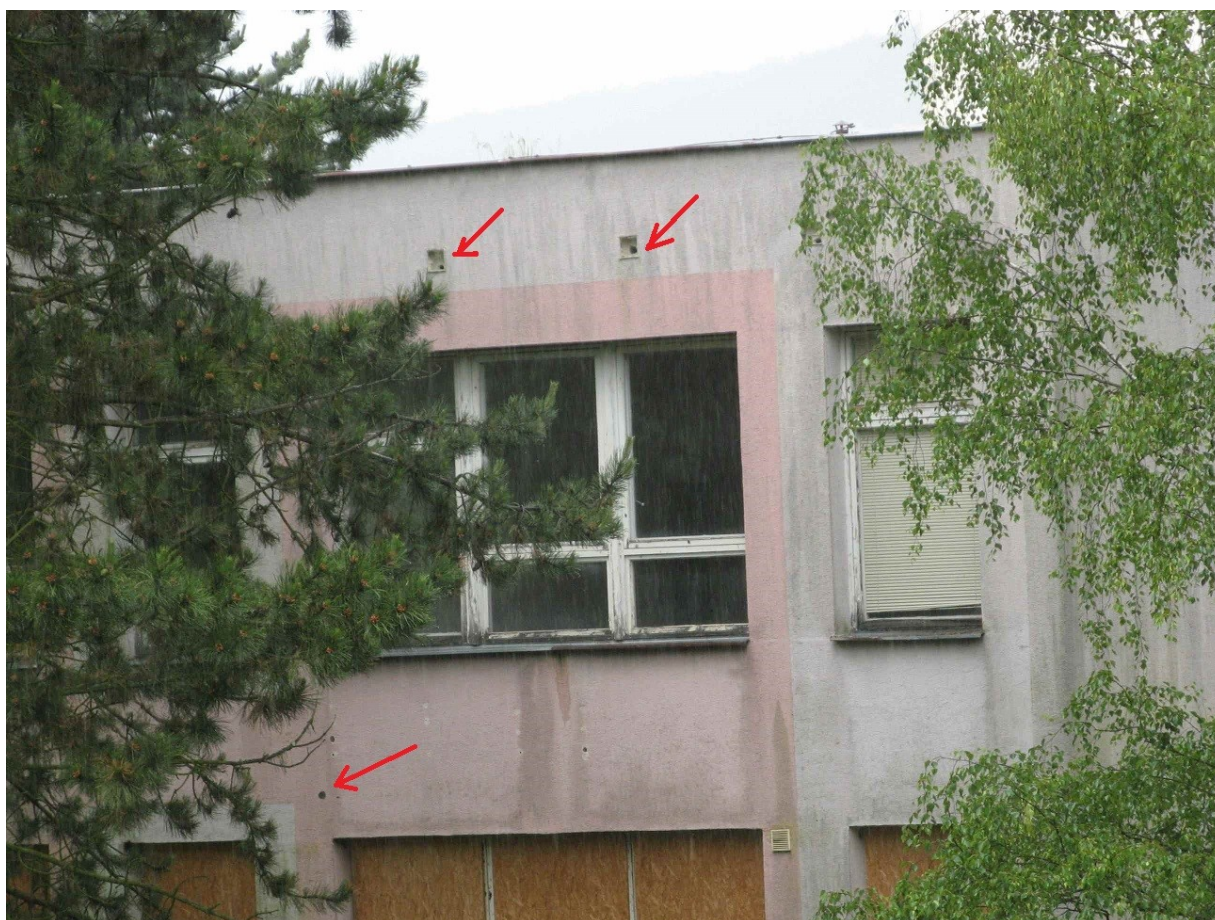
Obr. 4: chybějící mřížky na větracích otvorech a poškozená fasáda

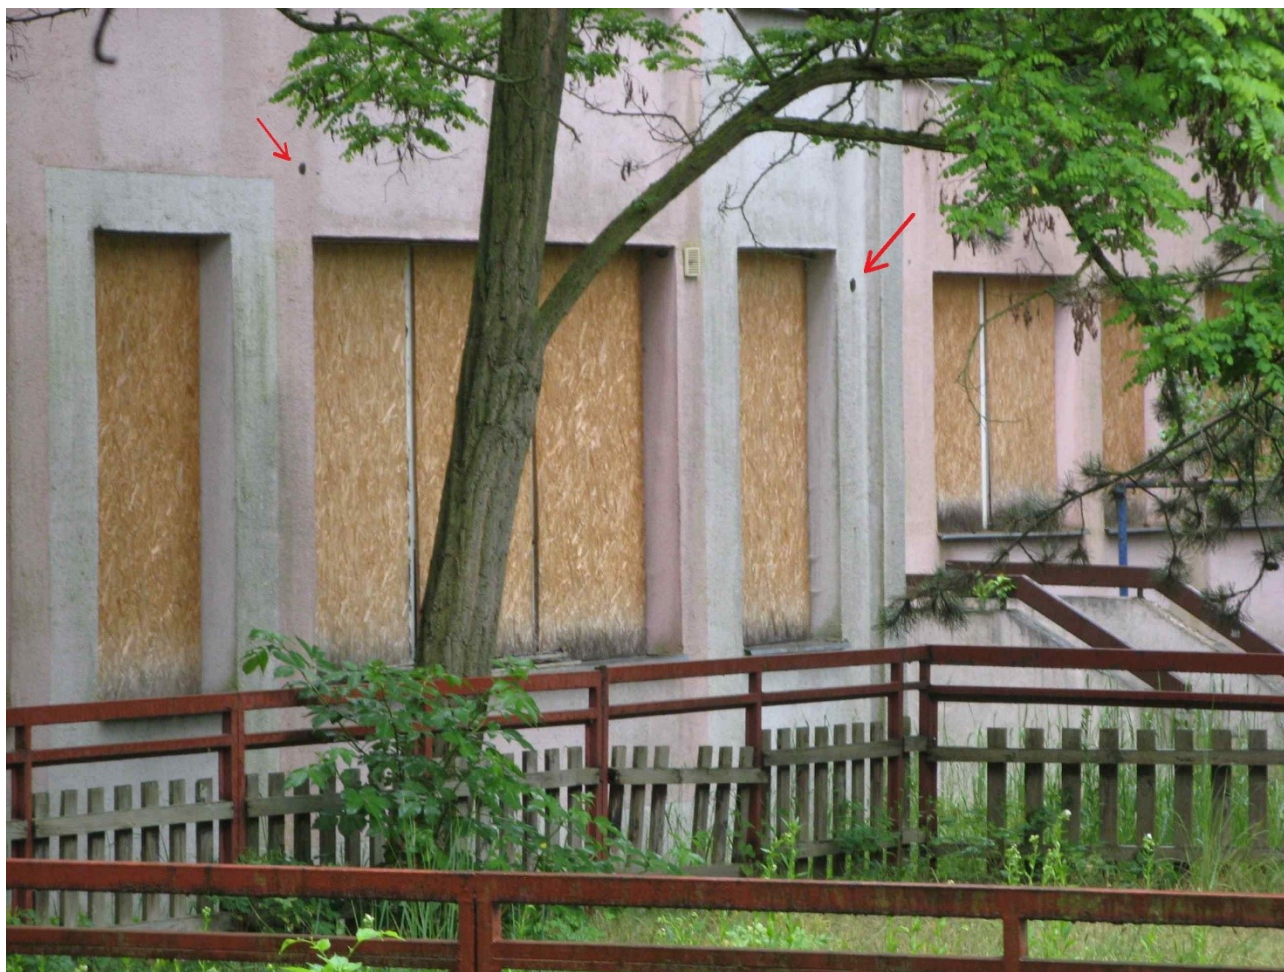
Obr. 5: jižní stěna domu, příklad místa, kam zaletoval vrabec domácí (pravděpodobné hnízdění) – otvor vpravo

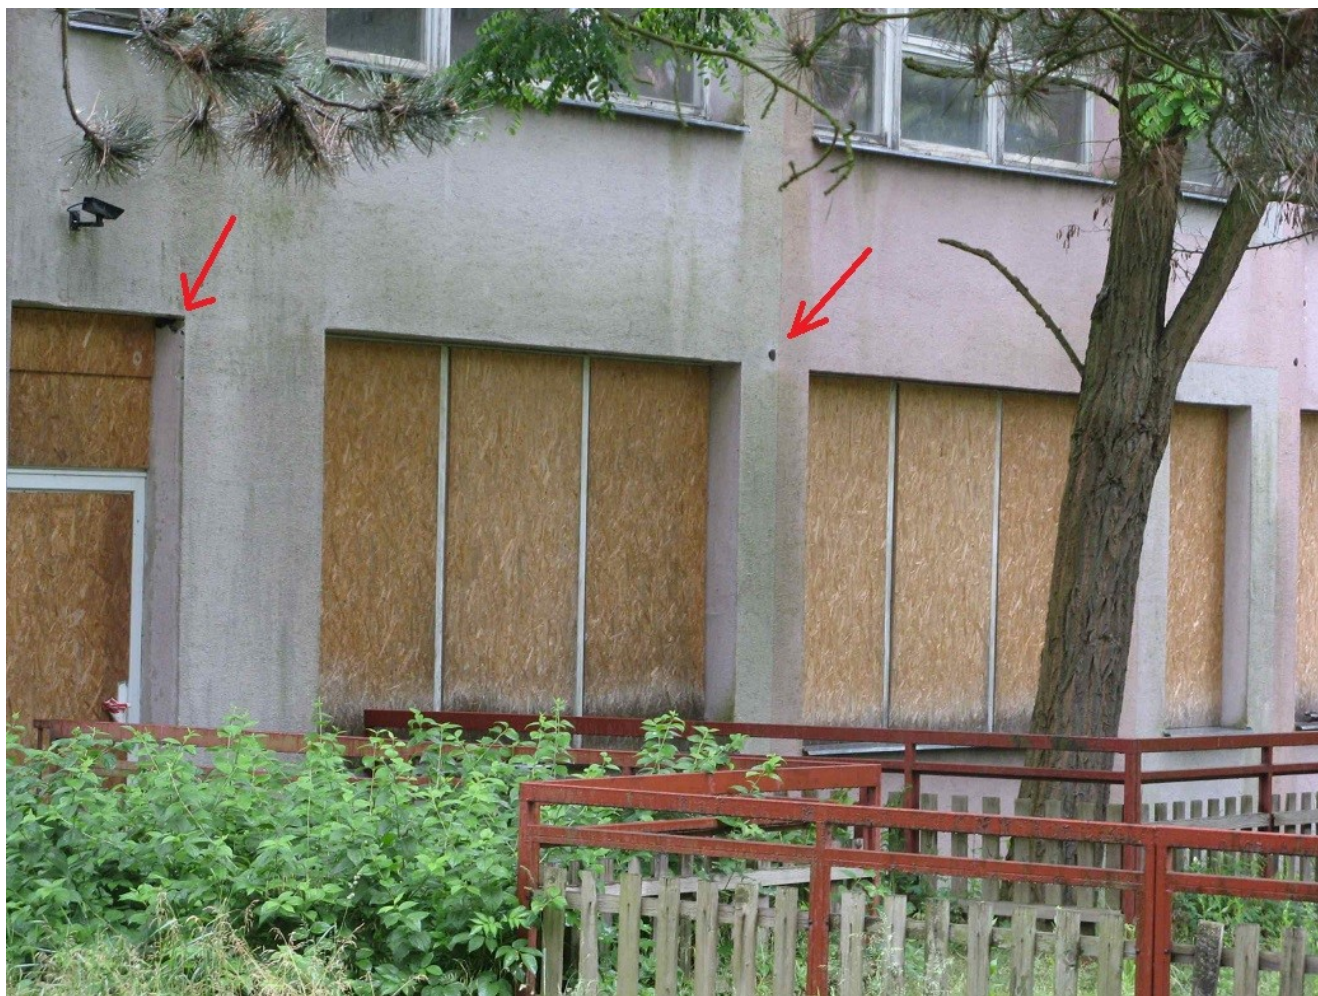
Obr. 6: další poškození fasády na jižní straně domu
