Příloha č. 4 - Fotodokumentace stávajícího stavu

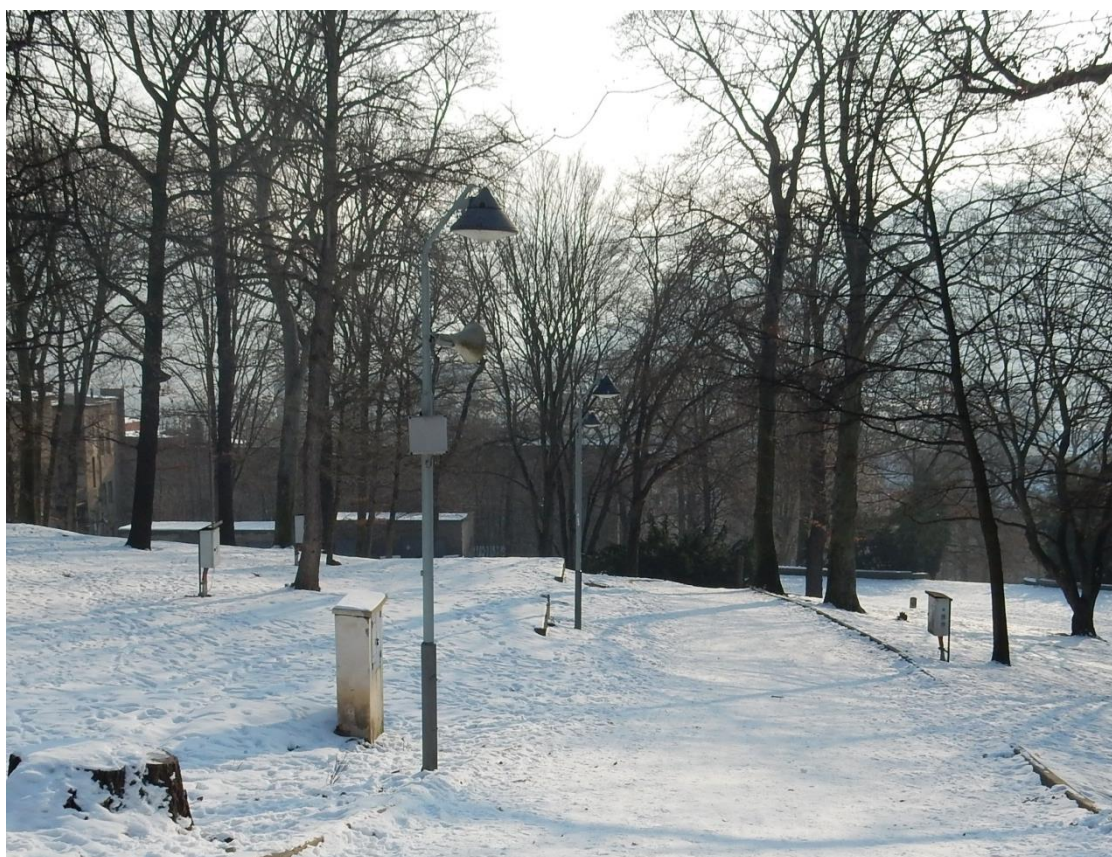
Stávající zásuvkové skříně

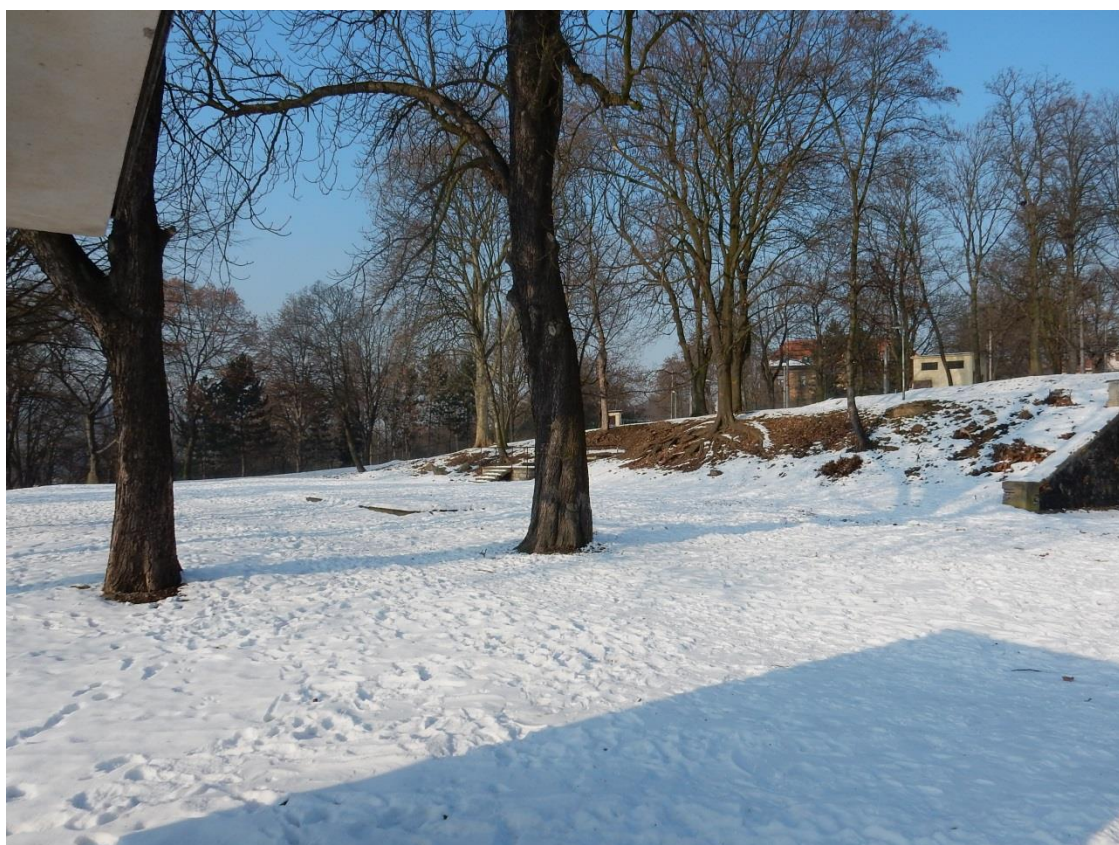
Jedna z ploch pro osazení nových zásuvkových skříní – horní část areálu

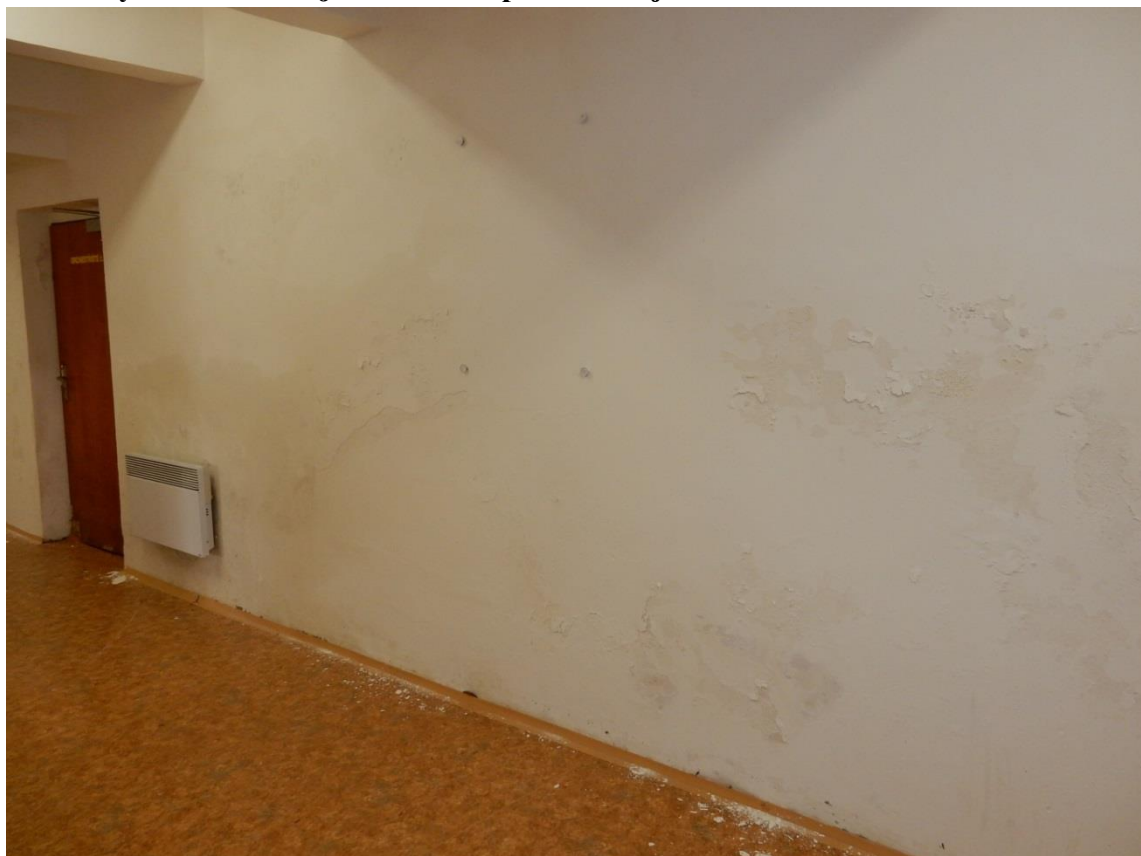
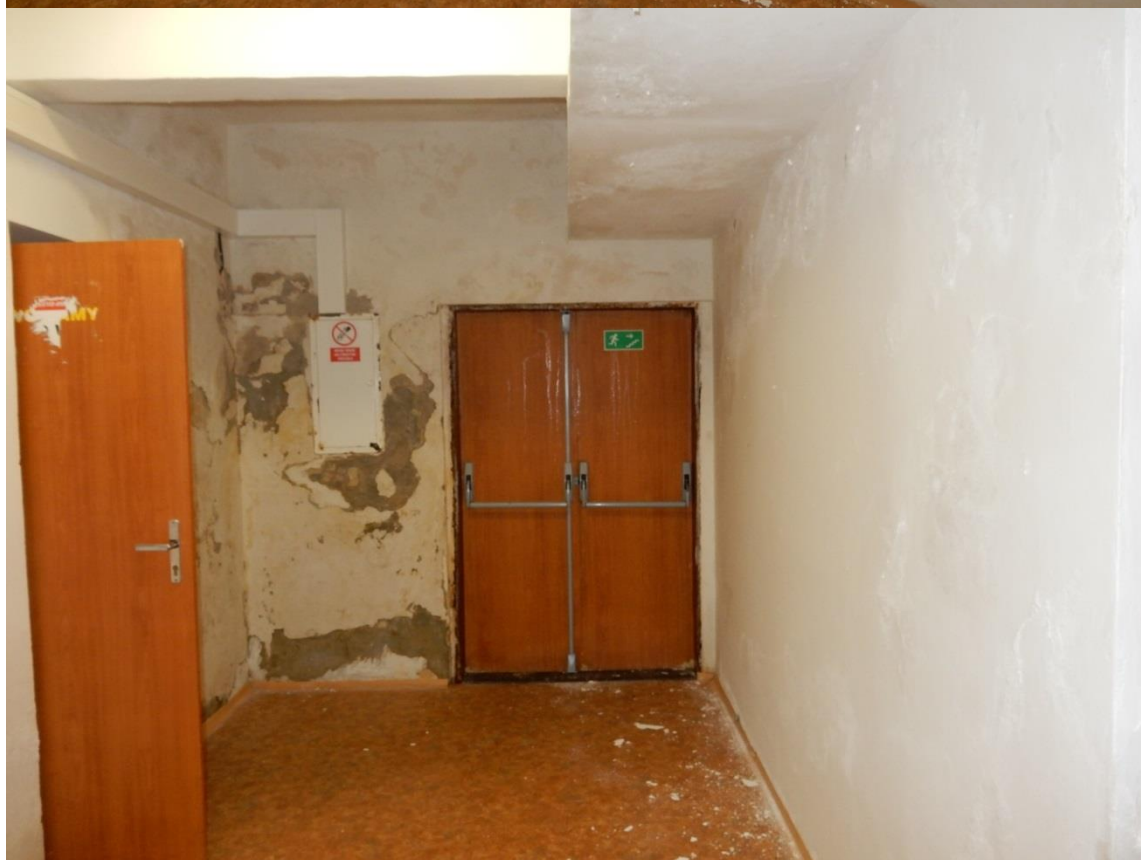
Současný stav zdiva objektu zázemí pro účinkující

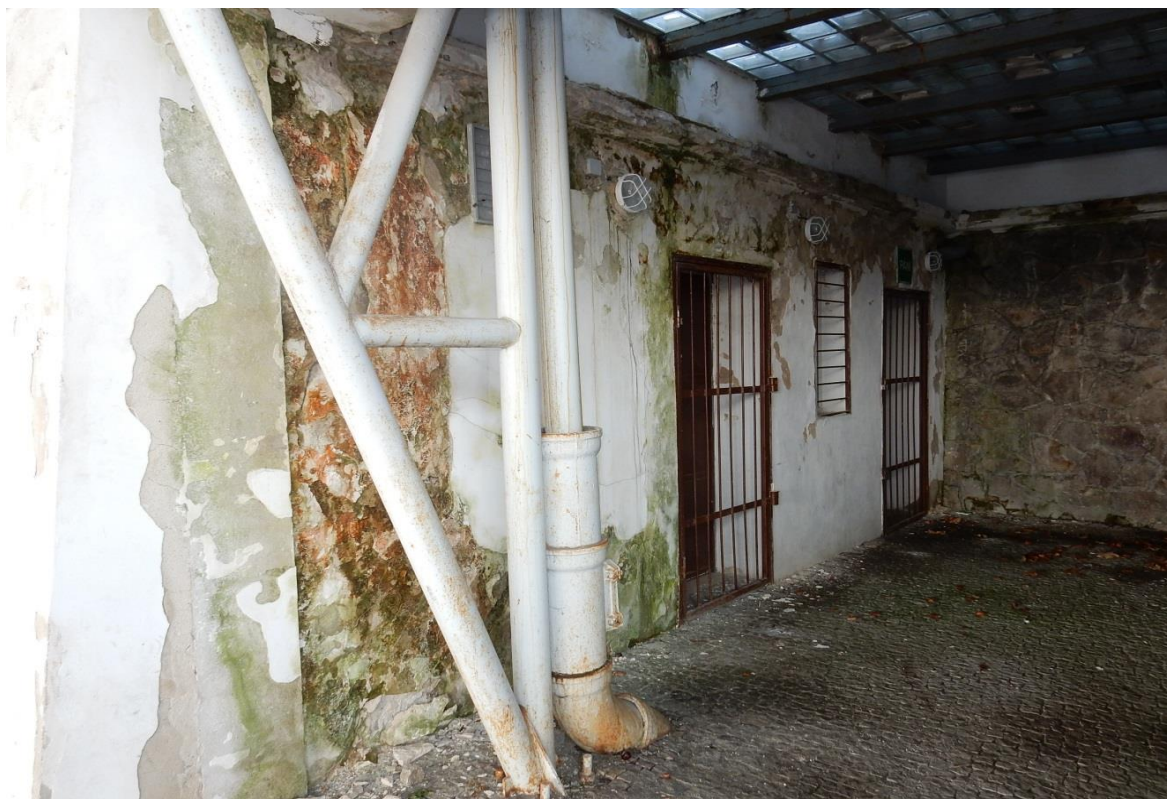
Současný stav zdiva ve vstupních portálech na WC + zdevastované zastřešení z „luxfer“

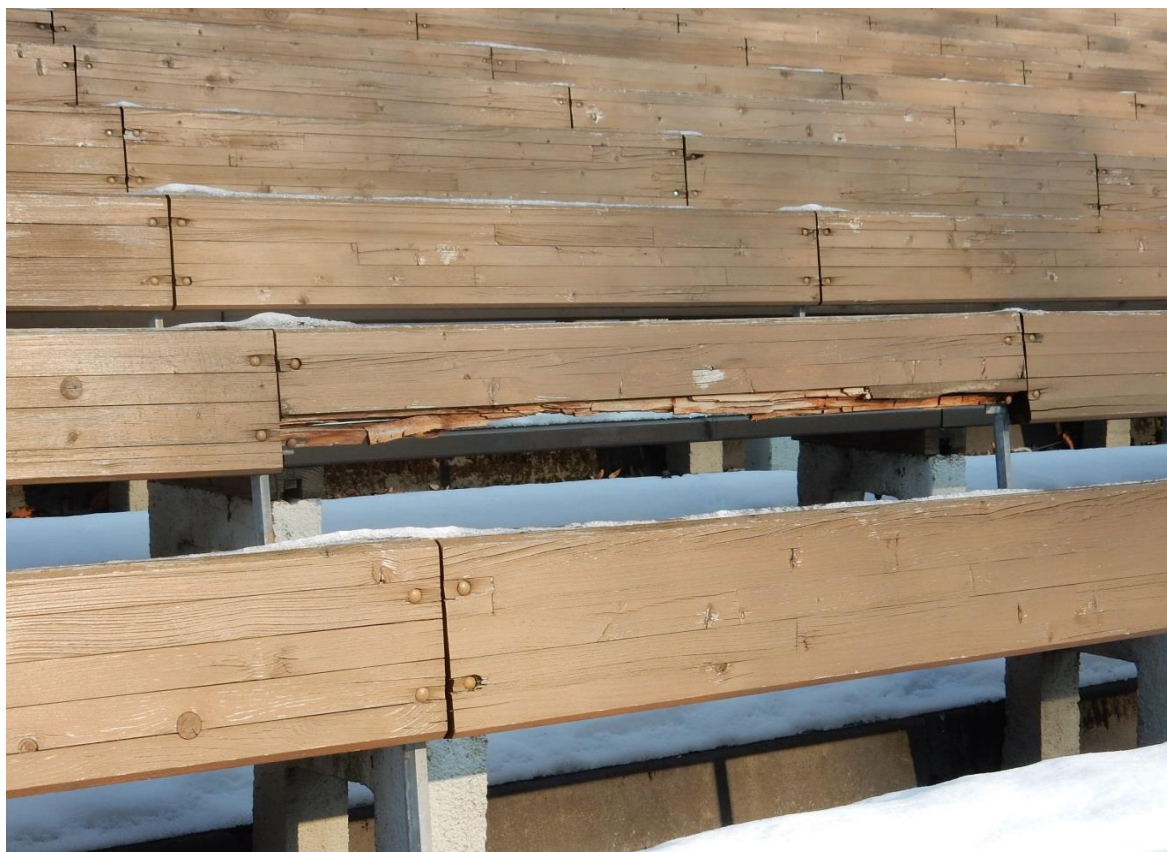
Postupná degradace dřevěných konstrukcí laviček hlediště (nekrytá část)
