ÚSTÍ NAD LABEM - MEZNÍ ULICE

Posouzení podpovrchové situace

Geofyzikální průzkum

Závěrečná zpráva

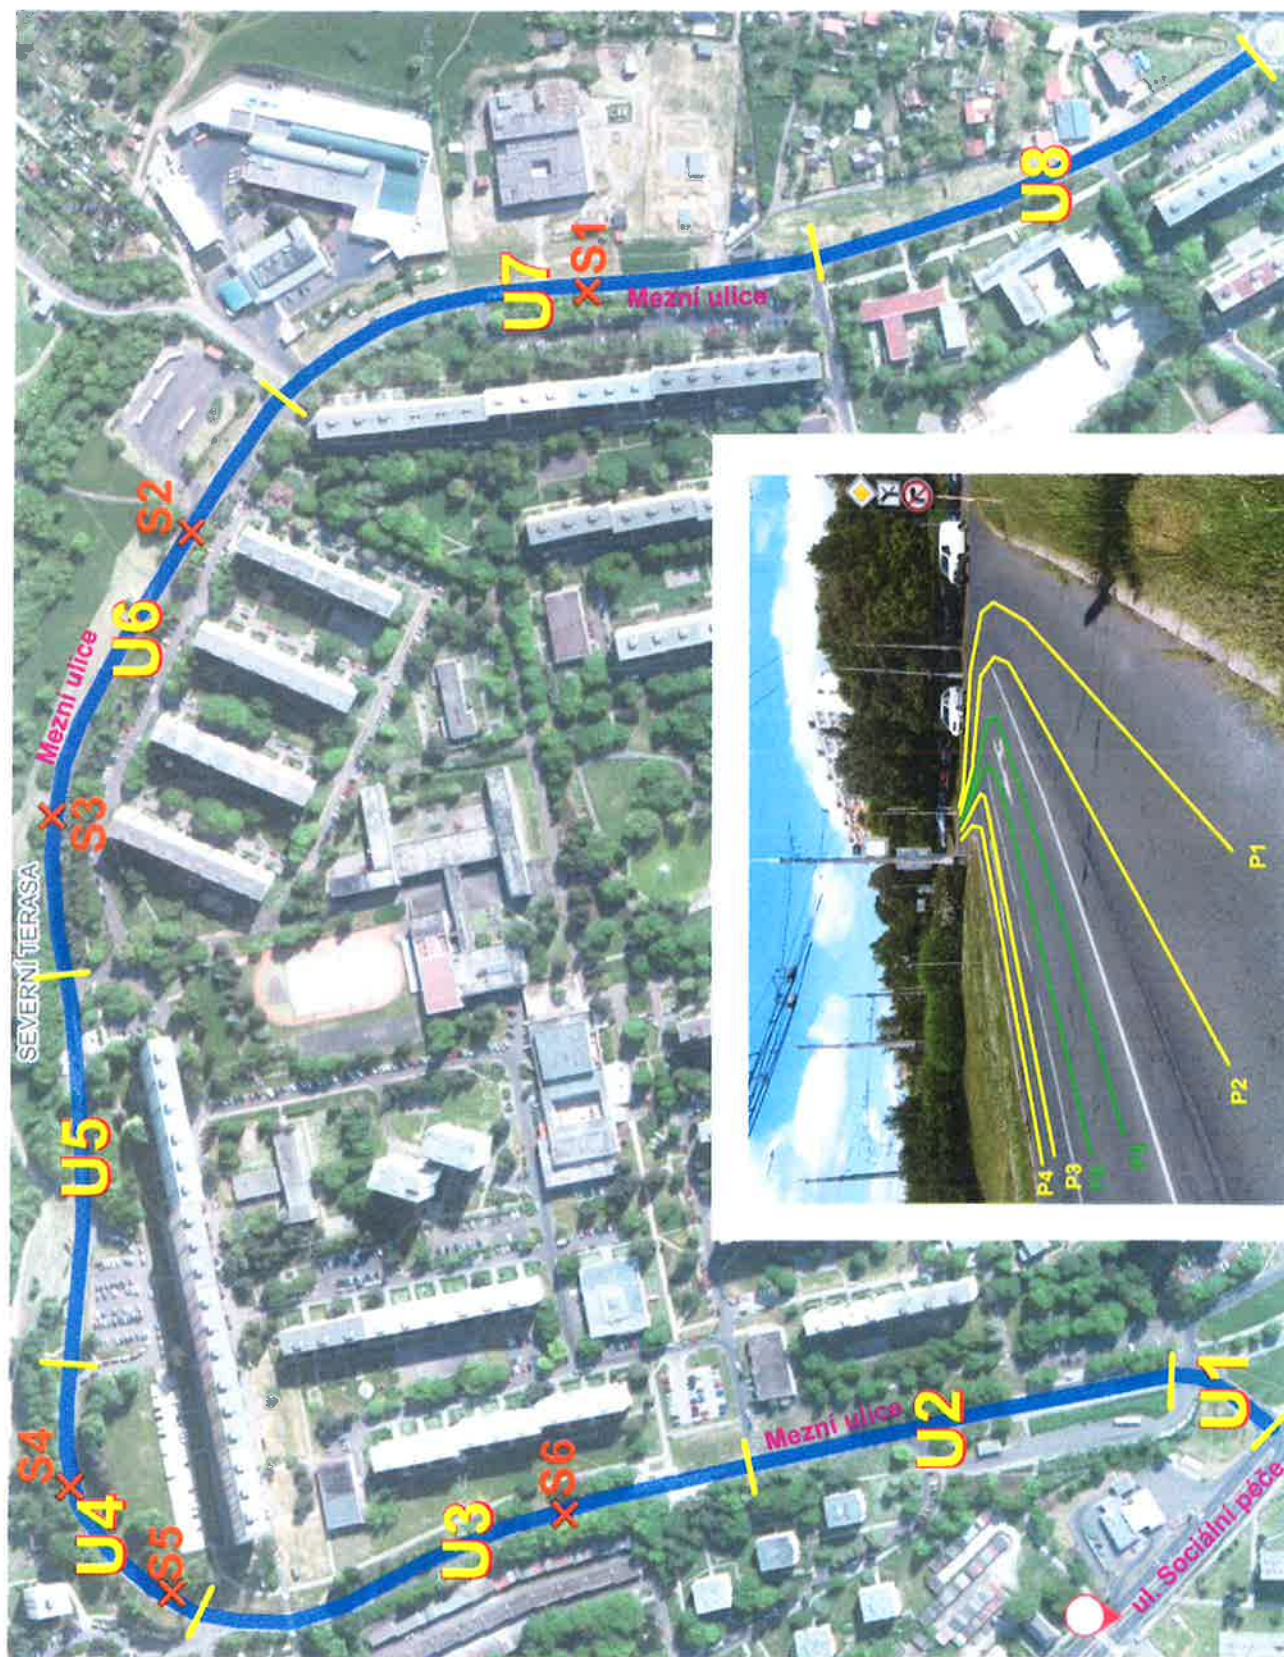
Příloha 0

Přehledné schéma lokality
