# ZOOLOGICKÝ PRŮZKUM

posouzení stavby z hlediska výskytu obecně,  
a zvláště chráněných synantropních druhů živočichů

## **Snížení energetické náročnosti budovy Domov pro seniory Krásné Březno**

02/2024

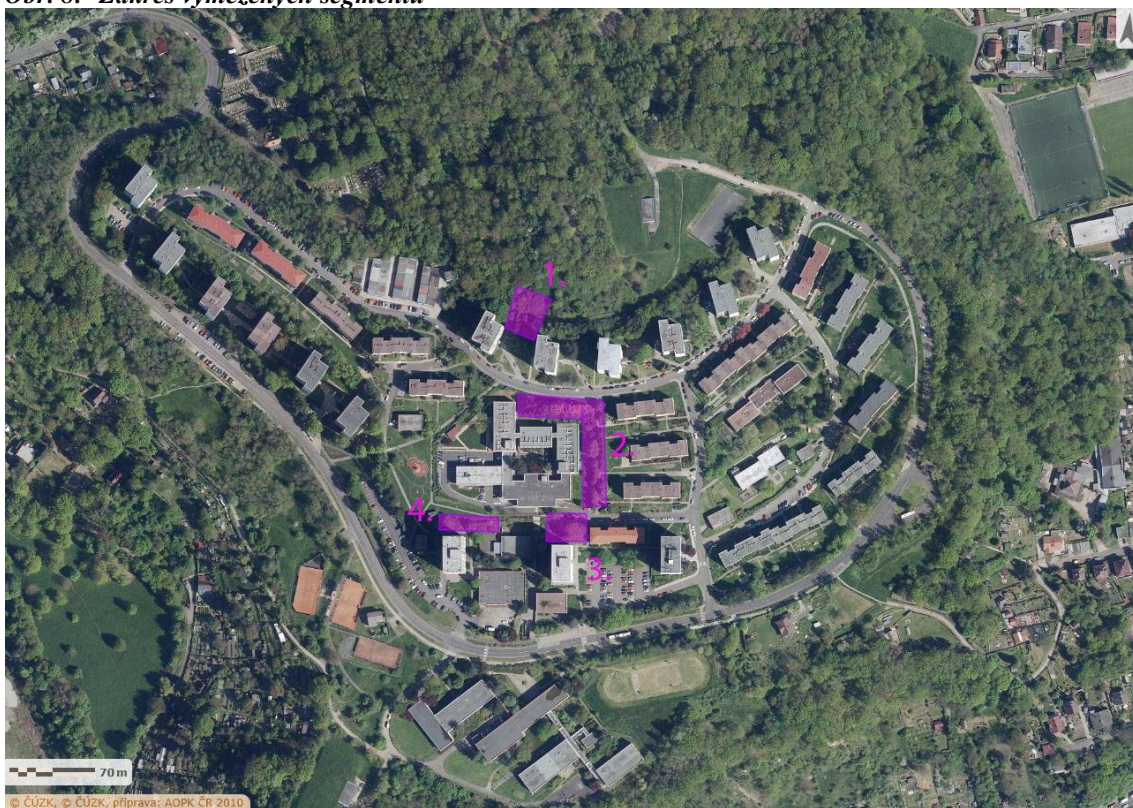
**Obr. 8: Zákres vymezených segmentů**

Pro účely vyhodnocení rizikovosti stavby byly vymezeny 4 relevantní segmenty vzrostlé zeleně, představující potenciální až významné refugium ptactva:

1. Lesní porost severně navazující na zástavbu města
  - jedná o zapojený lesní porost listnatých dřevin s předpokladem významného refugia ptactva. Vzdálenost od předmětné stavby je přibližně 60 m. Potenciální riziko kolize je sníženo minimálním rozsahem rizikových ploch v rámci severní fasády severozápadního traktu předmětné stavby.

2. Liniový porost kopírující severní a východní stranu předmětné stavby
  - liniový porost listnatých dřevin, částečně zapojený v dřevinném patře. Osa liniového porostu je souběžná s podélnou osou posuzované stavby. Vzhledem k rozsahu porostu a rušivým vlivům v okolí se nejedná o významné refugium ptactva. Zvýšené riziko založené krátkou vzdáleností od posuzované stavby a absencí bariér je sníženo členěním prosklených ploch na jednotlivá okna a jejich „zapuštění“ v lodžích.

3. Skupina stromů jižně od stavby
  - jedná se o listnaté dřeviny ve vzdálenosti 1 – 15 m od jižního traktu předmětné stavby. Jižní fasáda je v současnosti tvořena okenními výplněmi a „boletickými panely. Jednotlivé okenní výplně mají rozměry cca 1 m<sup>2</sup> a jsou rozčleněny cca 20 cm rámy. Součástí záměru je nahrazení „boletického“ panelu omítaným povrchem, rozsah okenních výplní zůstane nezměněn. Vzhledem k rozsahu porostu a rušivým vlivům v okolí se nejedná o významné refugium ptactva.

4. Linie dřevin jihovýchodně od stavby
  - jedná se o liniově uspořádanou skupinu nezapojených listnatých dřevin. Osa liniového porostu je souběžná s podélnou osou posuzované stavby. Vzdálenost k předmětné stavbě je cca 25 m. Jižní fasáda je v současnosti tvořena okenními výplněmi a „boletickými panely. Jednotlivé okenní výplně mají rozměry cca 1 m<sup>2</sup> a jsou rozčleněny cca 20 cm širokými rámy. Součástí záměru je nahrazení „boletického“ panelu omítaným povrchem, rozsah okenních výplní zůstane nezměněn. Vzhledem k rozsahu porostu a rušivým vlivům v okolí se nejedná o významné refugium ptactva.

- záměrem nedojde k rozšíření rizikových ploch (transparentních okenních výplní),
  - absence evidovaných kolizí ptáků (nálezy kadáverů),
  - nízká rizikovost stavby,
- nejsou navržena žádná opatření.
