DIAGNOSTICKÝ PRŮZKUM  
KONSTRUKCE VOZOVKY  
OKRUŽNÍ KŘIŽOVATKY  
ÚSTÍ NAD LABEM - KLÍŠE

Zpráva č. DV-23-057 z 09/2023

Na základě objednávky na zpracování diagnostického průzkumu konstrukce vozovky okružní křižovatky v Ústí nad Labem - Klíše byl sestaven a zadán následující program diagnostického průzkumu:

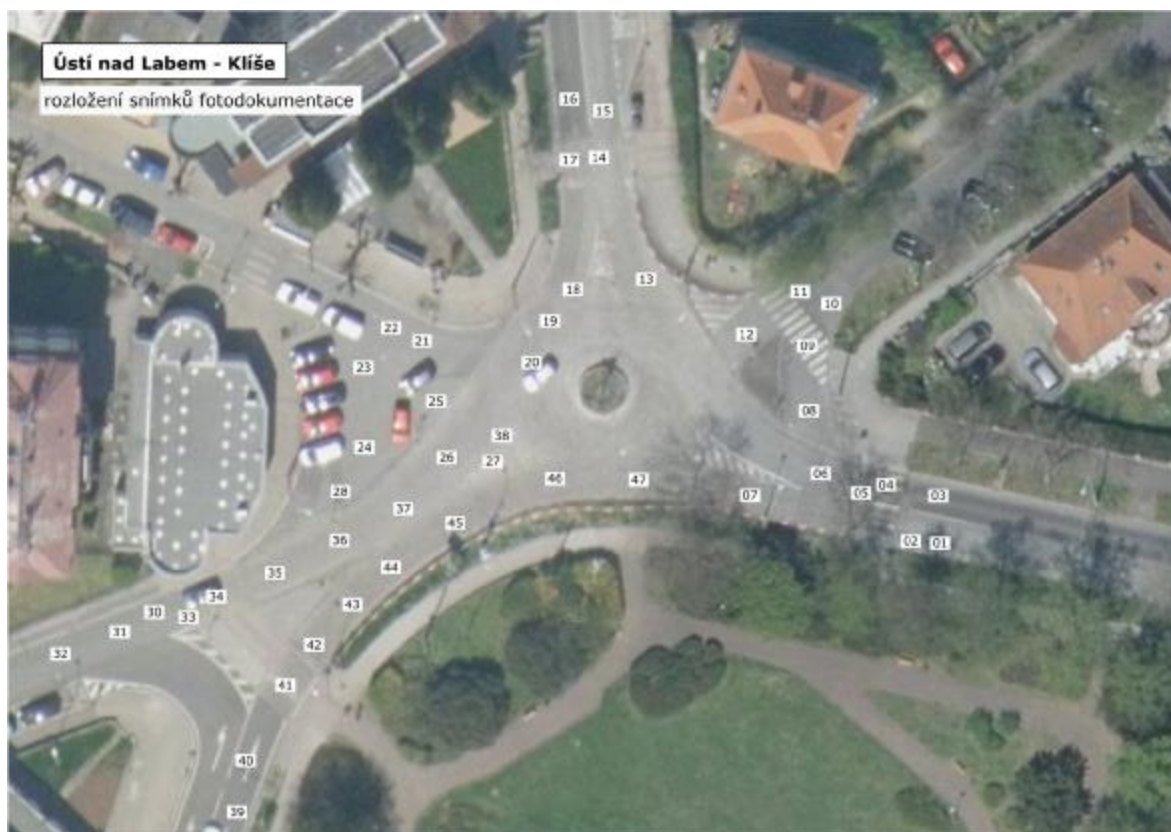
Technická zpráva je vyhotovena za účelem zaznamenání vizuální prohlídky. Vizuální prohlídka byla provedena 24.8.2023. Během vizuální prohlídky byla pořízena fotodokumentace, rozložení snímků je znázorněno na následujícím obrázku.

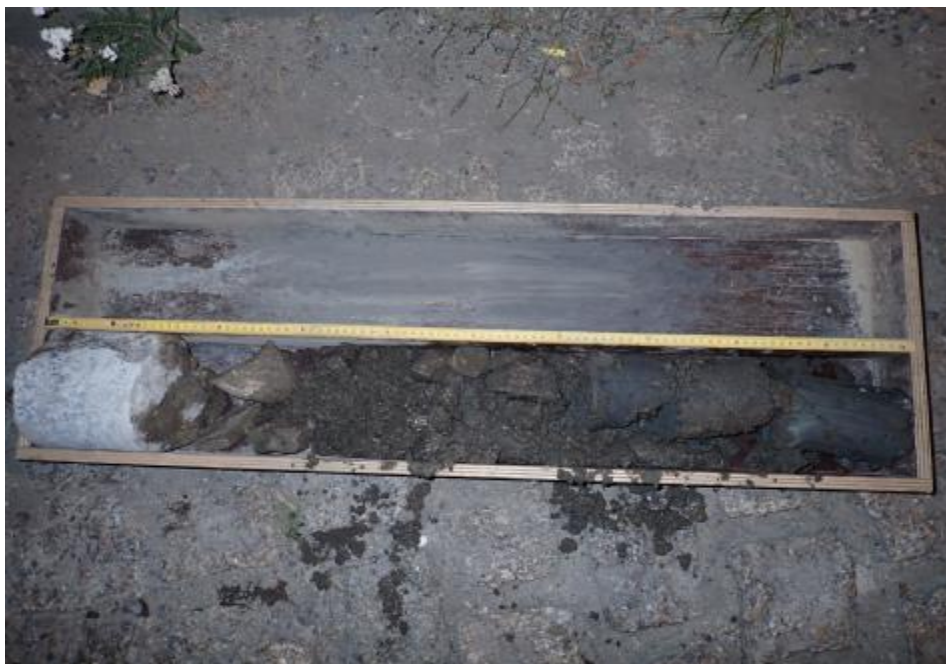
SONDA č. 1 - staničení km Vývrt č. 1

tloušťka vrstvy	
DLAŽBA	190 mm
DLAŽBA - rozpad	110 mm
ŠP	350 mm
F6 CI Jíl se střední plasticitou	350 mm

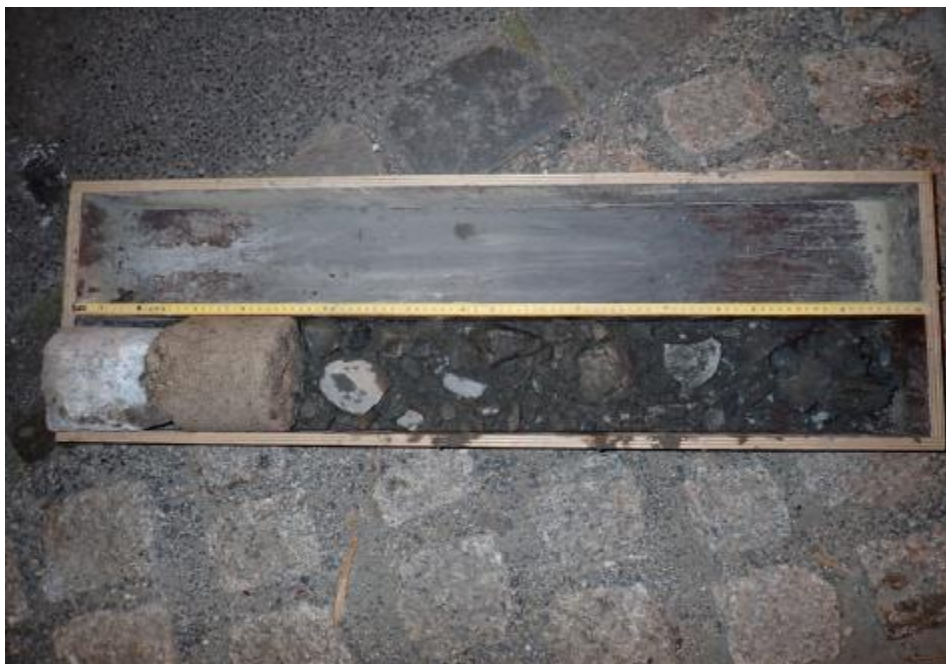
SONDA č. 2 - staničení km Vývrt č. 2

tloušťka vrstvy	
DLAŽBA	140 mm
SC	130 mm
ŠP	430 mm
F6 CI Jíl se střední plasticitou	300 mm

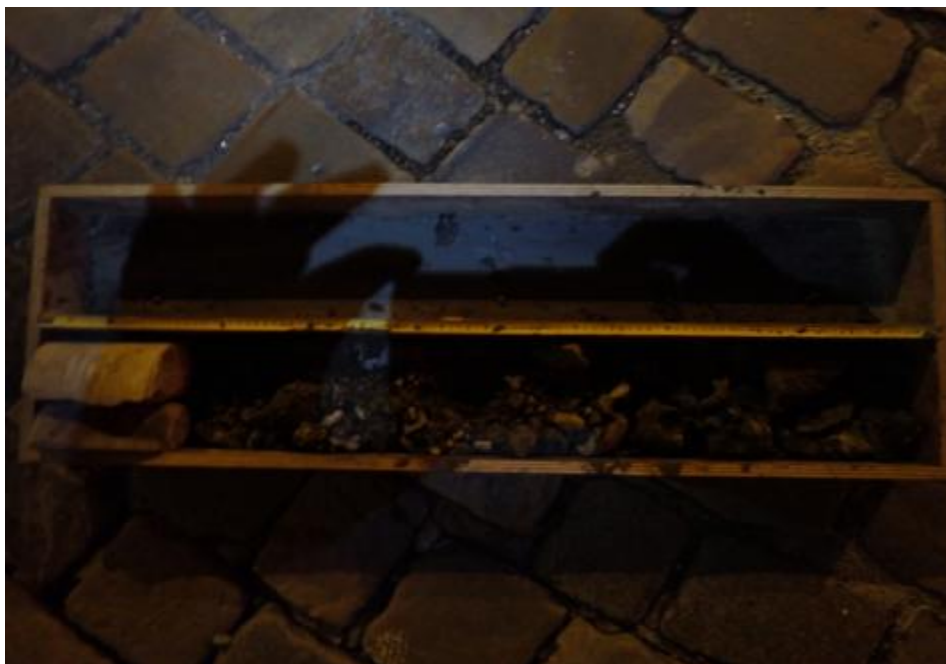
SONDA č. 3 - staničení km Vývrt č. 3

tloušťka vrstvy	
DLAŽBA	150 mm
ŠP	550 mm
F6 CI Jíl se střední plasticitou	300 mm

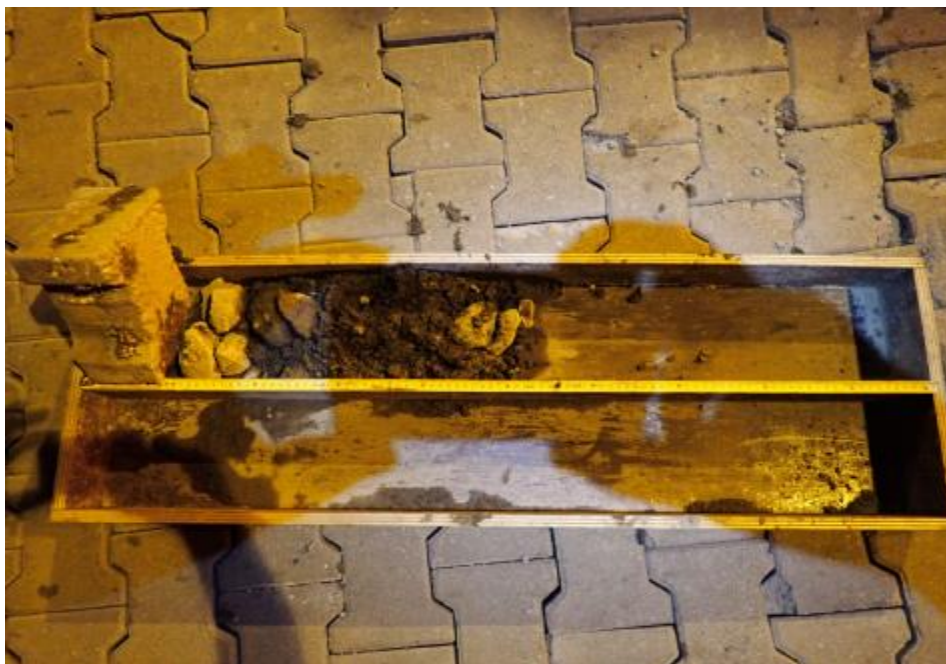
SONDA č. 4 - staničení km Vývrt č. 4

tloušťka vrstvy	
DLAŽBA ZÁMKOVÁ	100 mm
SC - rozpad	70 mm
ŠP	380 mm
Dále nelze odebrat	??? mm

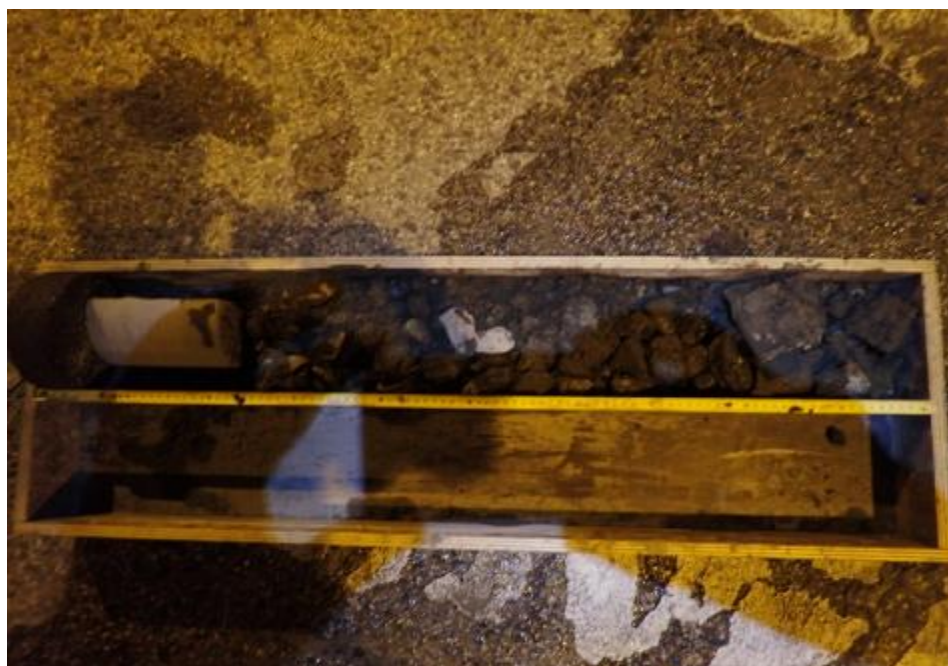
SONDA č. 7 - staničení km Vývrt č. 7

tloušťka vrstvy	
AC	60 mm
CB	170 mm
ŠP	570 mm
F6 CI Jíl se střední plasticitou	200 mm

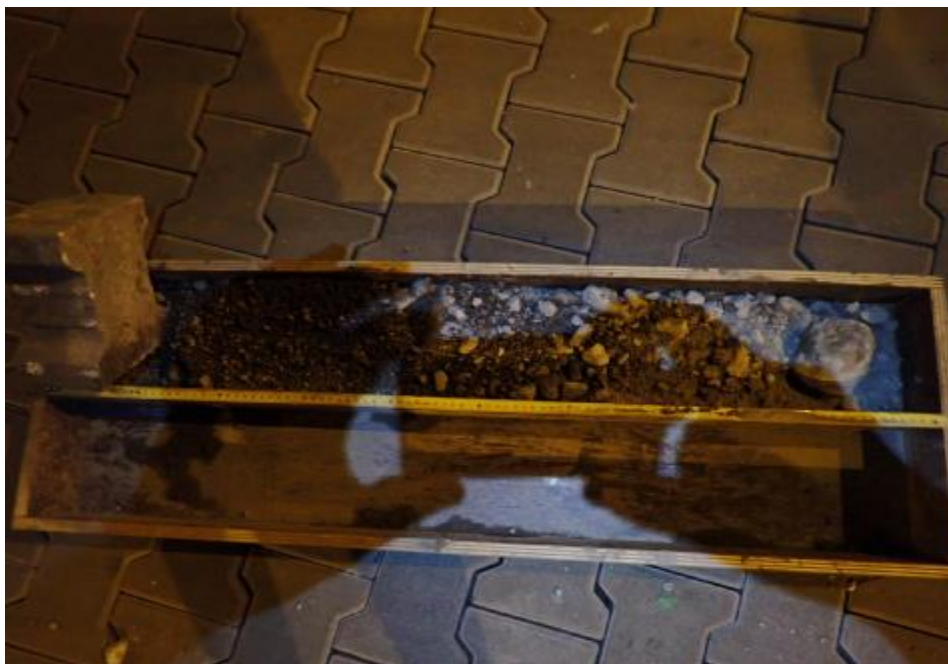
SONDA č. 8 - staničení km Vývrt č. 8

tloušťka vrstvy	
DLAŽBA ZÁMKOVÁ	100 mm
ŠP	500 mm
G3 G-F Štěrka s příměsí jemnozrnné zeminy	400 mm

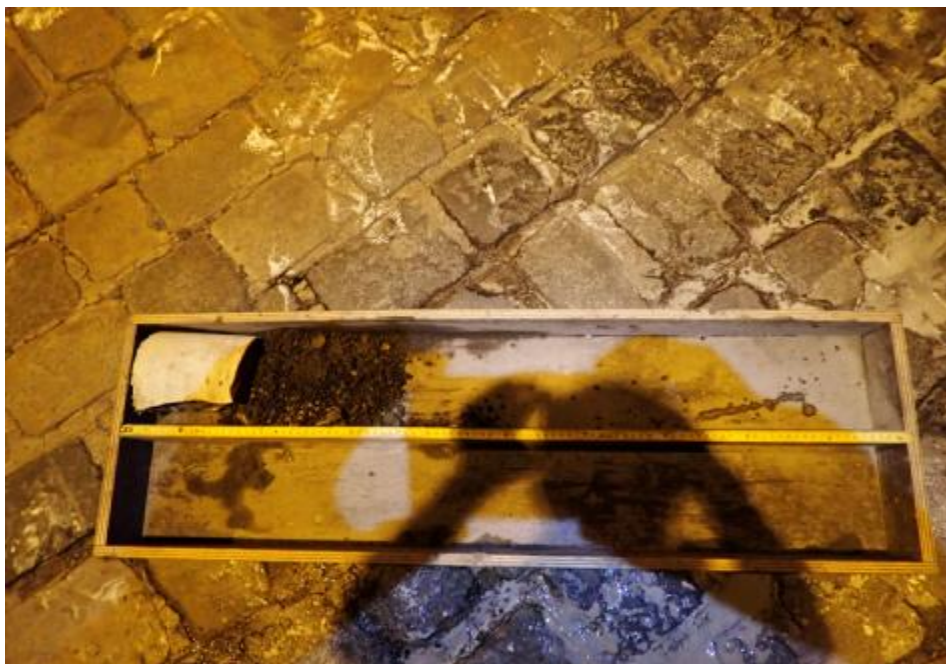
SONDA č. 10 - staničení km Vývrt č. 10

tloušťka vrstvy	
DLAŽBA	150 mm
ŠP	150 mm
Dále nelze odebrat	??? mm
