# ÚSTÍ NAD LABEM, UL. BĚLEHRADSKÁ – SSZ – PD E – Posouzení účelnosti SSZ

ÚSTÍ NAD LABEM, UL. BĚLEHRADSKÁ – SSZ – PD

POSOUZENÍ ÚČELNOSTI SSZ

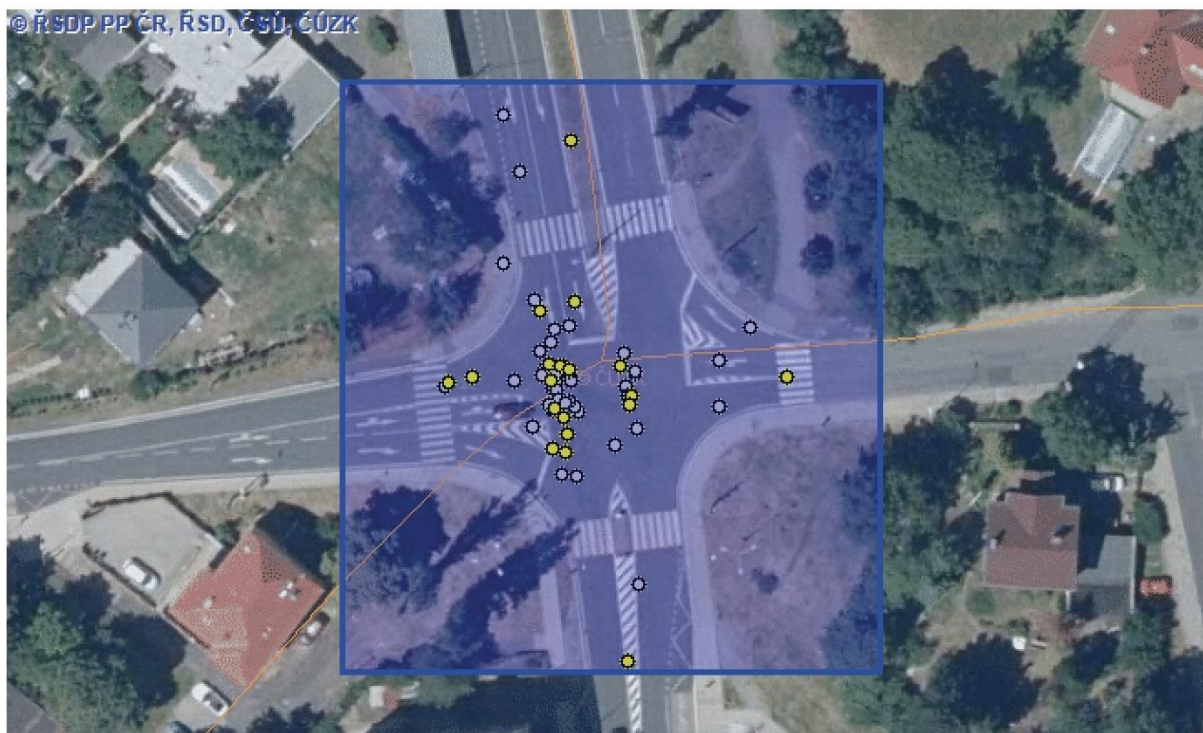
*Obrázek 1 – Zkoumaná oblast - výřez z jednotné dopravní vektorové mapy MD*

Za období 1. 1. 2007 – 4. 8. 2020 došlo v křižovatce a její bezprostřední blízkosti k 68 nehodám, při nichž bylo lehce zraněno 25 osob.

Relativní nehodovost činí 1 nehodu na 1 milion vozidel vjíždějících do křižovatky.

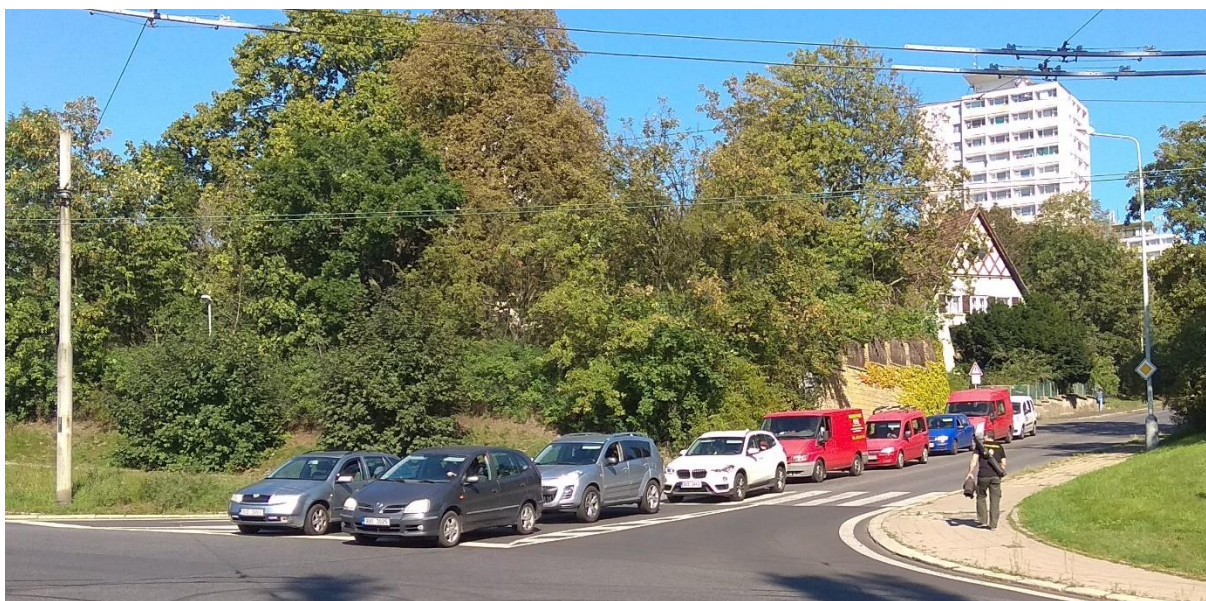
*Obrázek 2 – Fronta vozidel na vjezdu z Malátovy ulice*

Nejméně kapacitním je v obou variantách vjezd z Malátovy ulice, protože má jeden společný řadící pruh pro všechny křižovatkové pohyby, přičemž konfigurace vjezdu do křižovatky umožňuje objetí přibližně jednoho odbočujícího vozidla, občas bylo pozorované protáhnutí se vozidla odbočujícího vpravo za dvojicí vozidel, pokud řidič prvního vozidla přesahoval stopčáru. Řidič, který pokračuje rovně, občas najíždí na dopravní stín vedle vozidla čekajícího na odbočení vlevo. Kapacitě vjezdu pomáhají chodci, převážně školní děti, kteří zastaví proud vozidel z centra, čímž simulují funkci světelné signalizace. Ve dnech školního vyučování v době mezi 7. a 8. hodinou ranní provádějí zastavování vozidel městští policisté. Spočítaná úroveň kvality dopravy je na stupni F a střední doba zdržení přesahuje dvě minuty, skutečné fungování je vzhledem k výše uvedeným faktorům kapacitnější, přesto při kumulaci více vozidel a tvorbě fronty trvá vjezd do křižovatky několik minut.

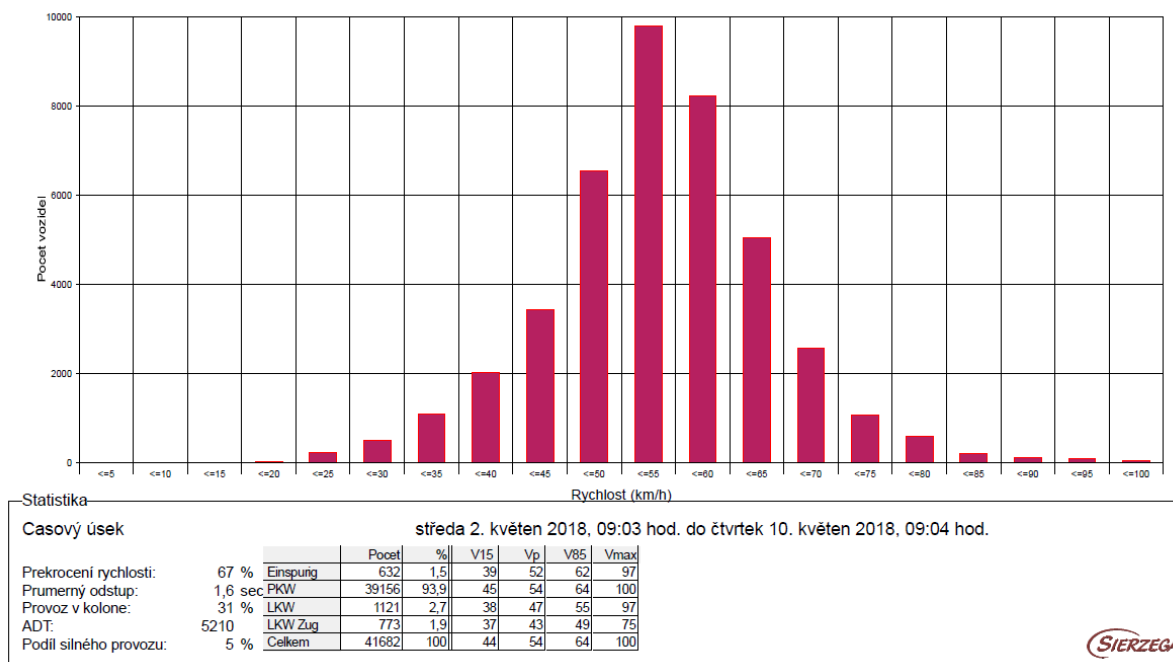
Obrázek 6 – měření rychlosti jízdy vozidel, ul. Bělehradská, směr centrum

Měřením bylo zjištěno, že v obou směrech překračuje průměrně 62% vozidel dovolenou rychlost. Ve směru klesání je **podíl vozidel překračujících dovolenou rychlost 67%**. Rychlost, kterou jede 85% řidičů (v85), je pak o 14 km/h vyšší než rychlost dovolená. Rozdělení rychlosti jízdy je patrné z následujícího grafu:

Na samostatném přechodu pro chodce u ul. Pod Školou překračuje 67 % řidičů dovolenou rychlost v obci, což bylo potvrzeno při radarovém měření. Z tohoto důvodu bude SSZ vybaveno i detekcí vozidel překračujících maximální povolenou rychlost a signalizace bude těmto vozidlům signalizovat stůj. Tím dojde na i na tomto úseku k žádoucímu snížení rychlosti jízdy vozidel. Instalace SSZ na samostatném přechodu také umožní další zvýšení plynulosti provozu, neboť bude navrženo řízení obou nových SSZ ve vzájemné koordinaci.
