**Ověření hnízdění rorýsů obecných (*Apus apus*)
v objektech ZŠ Mírová v Ústí nad Labem**

Objednatel: DIGITRONIC CZ s.r.o. Šimkova 904, Hradec Králové 500 03
IČ: 48168017 DIČ: CZ48168017

Zpracovala: RNDr. Zdeňka Mrlíková, Sídliště pod Ralskem 631, 471 24 Mimoň
tel.: 603399487, e-mail: zdenka.mrlikova@gmail.com

Datum zpracování: Červenec 2021

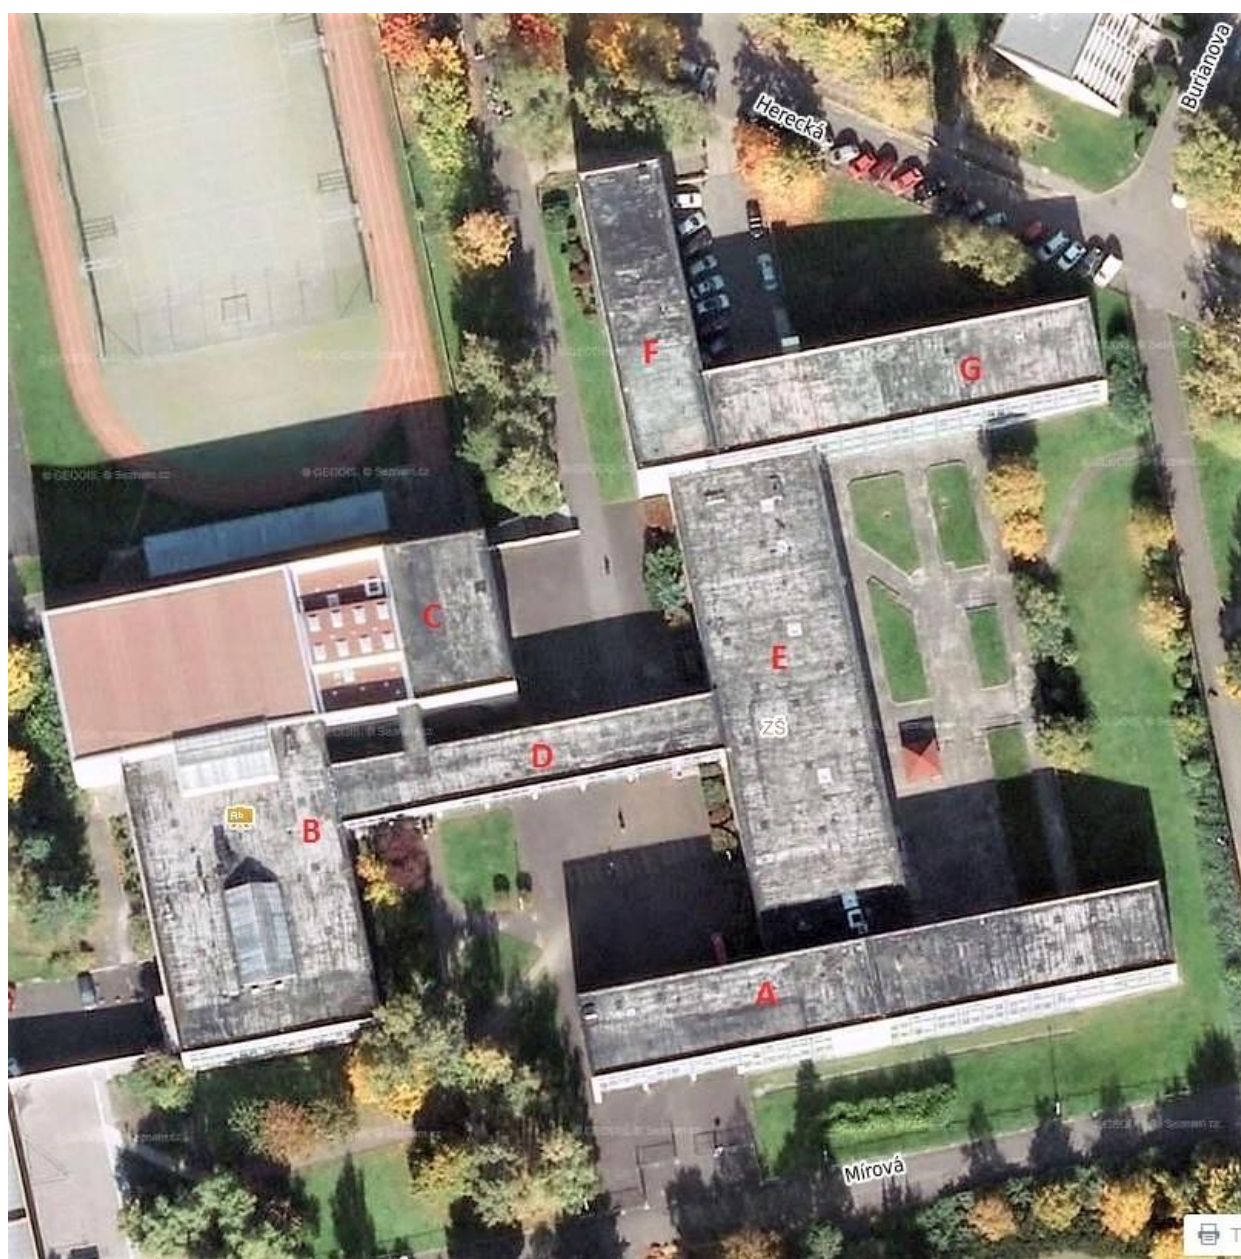
Označení jednotlivých objektů ZŠ, které je použito v textu. Obrázek převzatý z průzkumu AOPK z roku 2015.

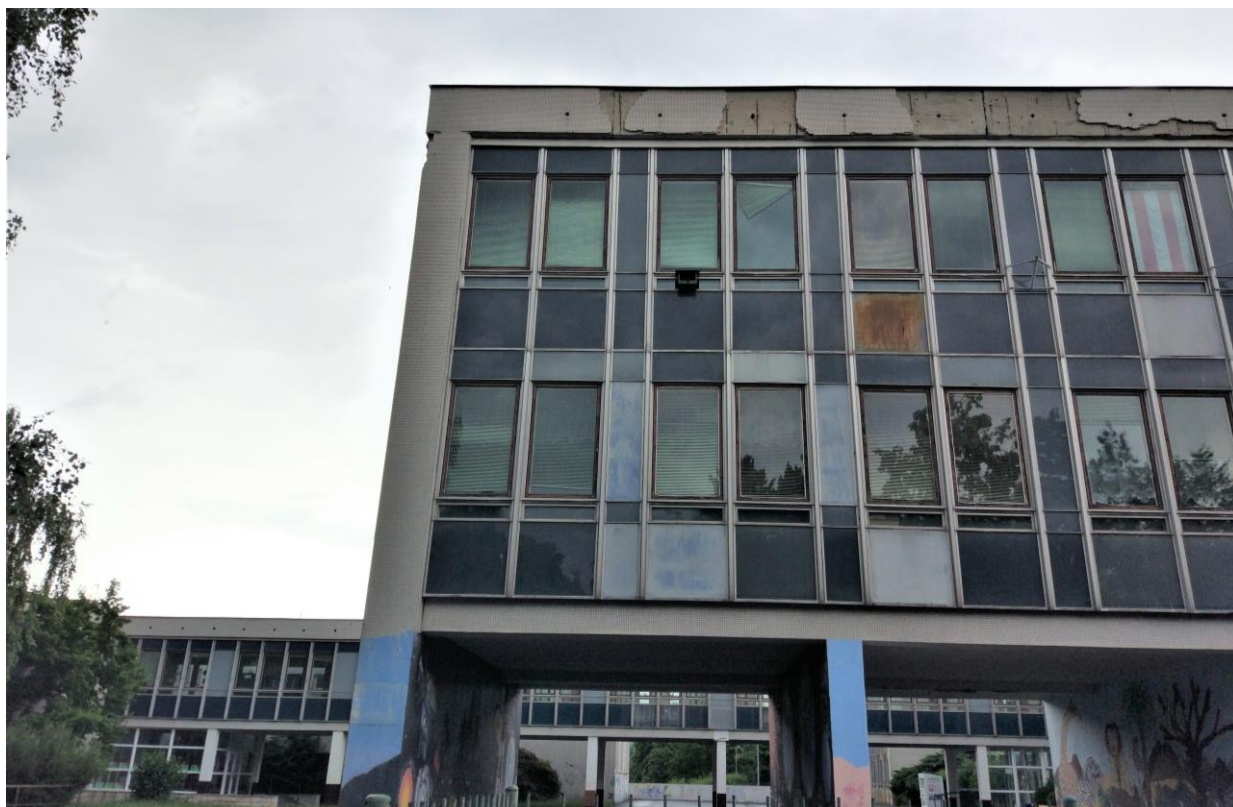
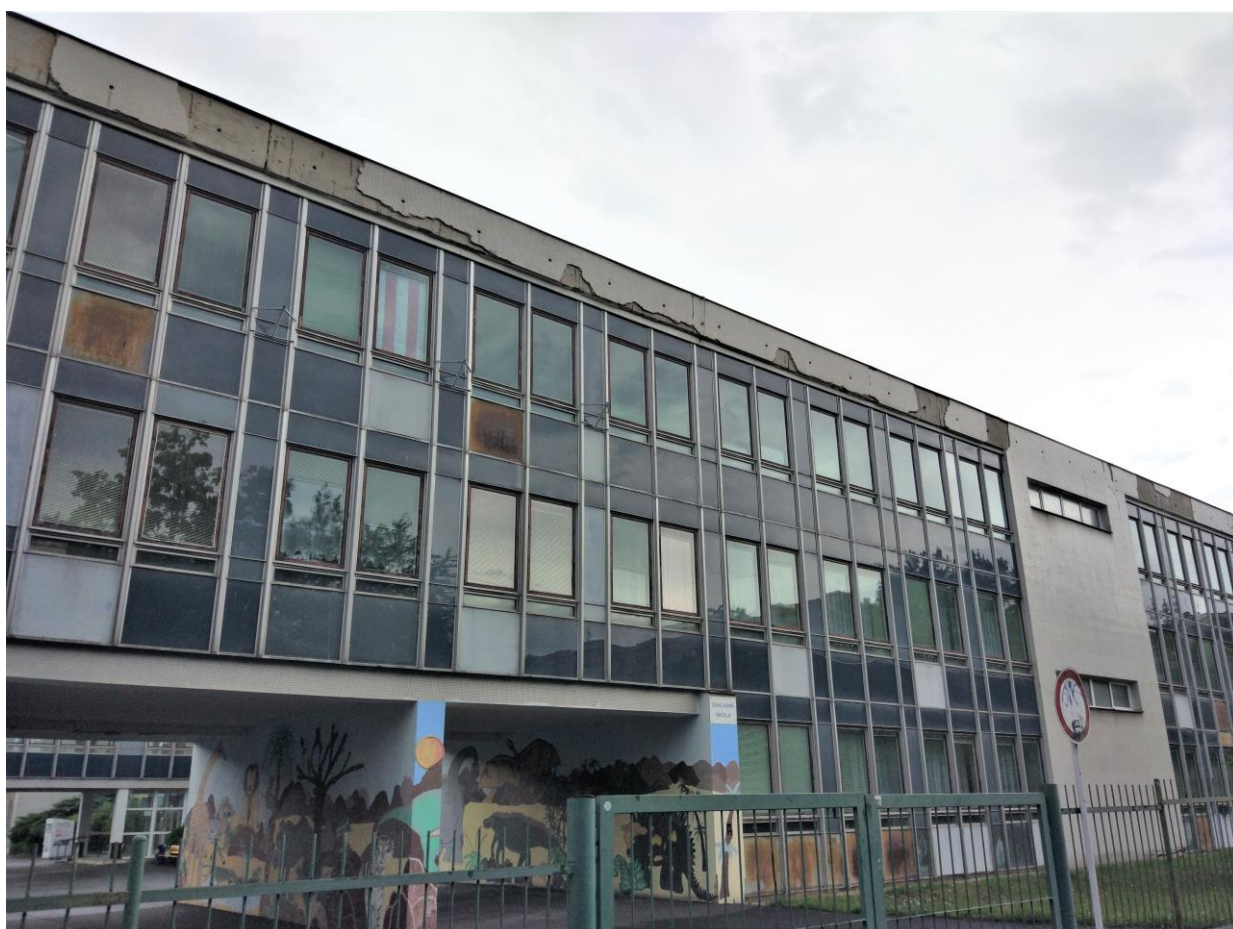
Areál základní školy tvoří komplex panelových objektů s dalšími konstrukčními prvky (sendvičová konstrukce desek s izolantem uvnitř) s plochými odvětrávanými střechami. V objektech se nacházela řada možností pro úkryty a hnízdění, např. ve větracích otvorech, ve vydrolených spárách mezi panely nebo v jiných poškozených konstrukčních prvcích pláště a střech. Těžiště výskytu hnízdních a úkrytových příležitostí odpovídalo stavu popsanému při průzkumu v roce 2015: budova A - komplet (spáry i otvory), budova B – jižní a východní stěna (spáry i otvory), budova E – západní stěna (spáry), budova G – severní stěna (spáry i otvory), budova D - jižní část, budova F -západní stěna.

V objektech ZŠ se nacházela řada možností pro úkryty a hnízdění, např. ve větracích otvorech, ve vydrolených spárách mezi panely nebo v jiných poškozených konstrukčních prvcích pláště a střeš.
