# Technická zpráva

## Vizuální prohlídka komunikace

Komunikace: OK ul. Klíšská  
Místo: Ústí nad Labem - Klíše

Číslo zprávy: WT/2023/01

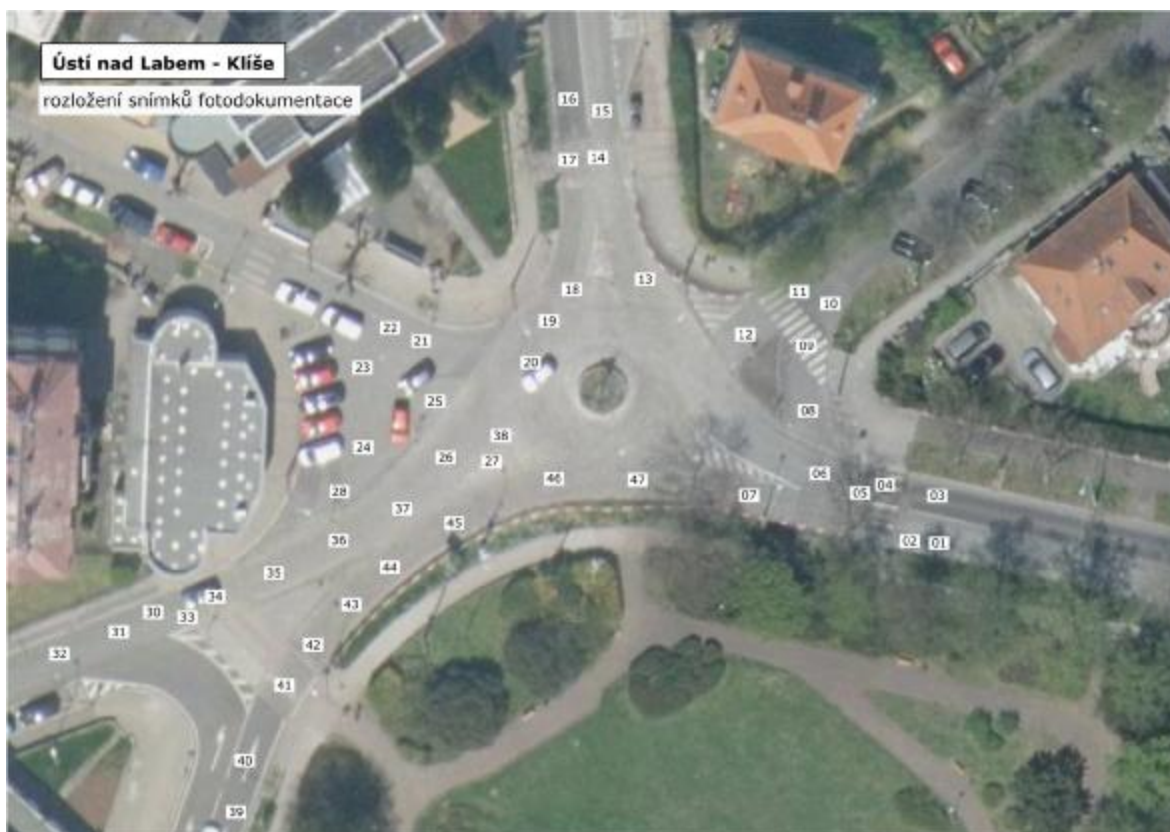
Technická zpráva je vyhotovena za účelem zaznamenání vizuální prohlídky. Vizuální prohlídka byla provedena 24.8.2023. Během vizuální prohlídky byla pořízena fotodokumentace, rozložení snímků je znázorněno na následujícím obrázku.
