**Věc: Stanovisko k zateplení objektu MŠ Motýlek, Keplerova 782/26, Ústí nad Labem**

Posouzení obsazenosti domu zvláště chráněnými druhy (netopýry a ptáky) a jejich případnému ohrožení v objektu **MŠ Motýlek, Keplerova 782/26, Ústí nad Labem – Krásné Březno** bylo realizováno v odpoledních hodinách dne 25.09.2025 na základě objednávky.

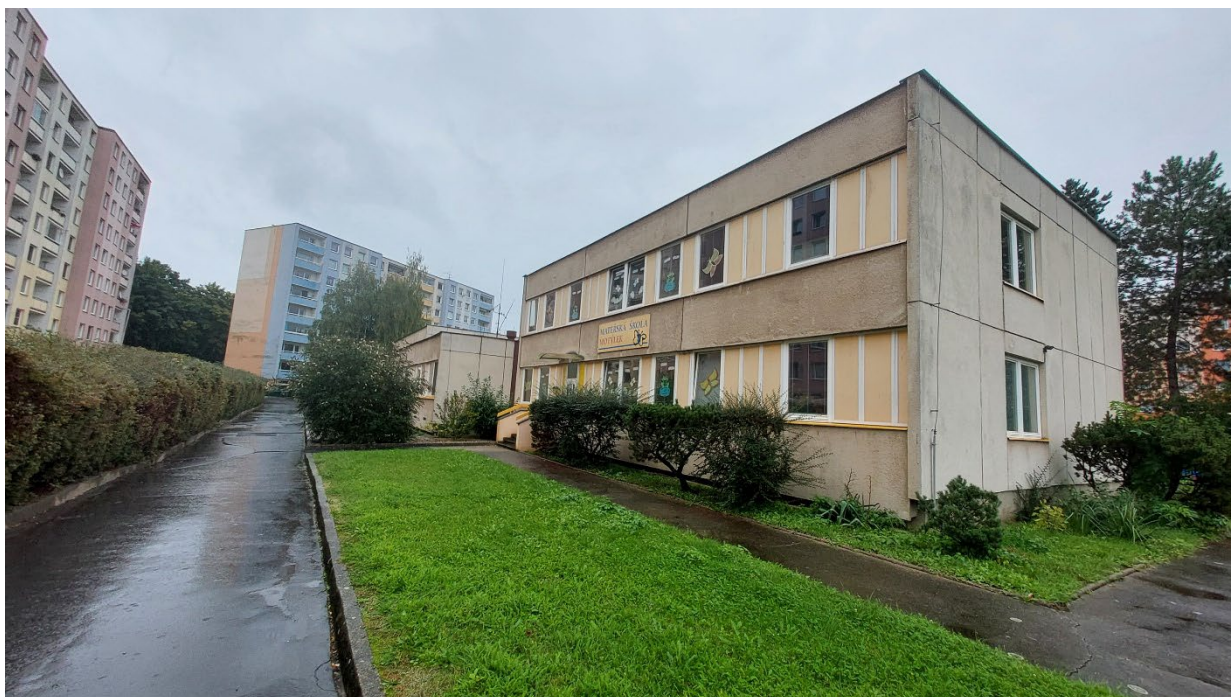
*Obr. č. 1 – Pohled na posuzovaný objekt od severozápadu.*

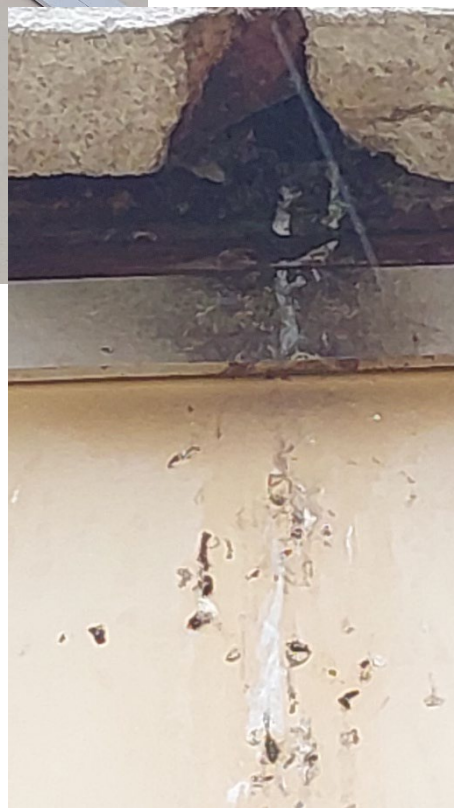
Obhlídka byla zaměřena na ověření existence a případné obsazenosti úkrytů vhodných pro ptáky a netopýry. Na plášti tohoto objektu jsem nezjistil žádný prostor, kde by se dalo očekávat jeho využívání ptáky a netopýry, s výjimkou několika otvorů (identifikovány minimálně 4 otvory) v blízkosti meziokenních nik (obr. č. 4). Tyto otvory umožňují pronikat ptákům a případně i netopýrům do spár mezi panely, nebo i do prostoru za překližkovým obložením těchto nik. Vzhledem k většímu množství ptačího trusu v blízkosti těchto otvorů jsou jednoznačně využívány, a to nejen jako úkryt, nocoviště, ale i k hnízdění. Využití netopýry je málo pravděpodobné, ale nelze ho vyloučit. Na objektu je ještě řada otvorů v atice (obr. č. 3), které jsou ale všechny zajištěny funkční mřížkou, a tudíž je vyloučeno jejich využívání ptáky a netopýry. Na objektu nebyli zjištěny stopy po hnízdění jiřičky obecné (*Delichon urbicum*). Oplechování atiky je přiléhavé a bez možnosti, aby se pod něj mohli dostat netopýři nebo ptáci. Celkově lze konstatovat, že na objektu mohou občasné hnízdit vrbci, případně jiný drobný pěvec v otvorech v blízkosti meziokenních nik.

*Obr. č. 4* – Kolem vyplní meziokenních nik je několik vhodných úkrytů.

Vzhledem k dosaženým zjištěním (pravděpodobné hnízdění vrabců), doporučuji realizátorovi prací se obrátit na pověřenou obec prvního stupně, odbor životního prostředí, zda nebude potřebovat souhlas, tzv. odchylný postup ze zákona č. 114/92 Sb. v platném znění, § 5, tedy z obecných ochranných podmínek volně žijících živočichů. Pokud příslušný úřad uzná za vhodné, bude nutné o tento požádat.
