Věc: Stanovisko k zateplení objektu MŠ Skalníčka, Peškova 526, Ústí nad Labem

Úvod

Posouzení obsazenosti domu zvláště chráněnými druhy (netopýry a ptáky) a jejich případnému ohrožení v objektu **MŠ Skalníčka, Peškova 526 Ústí nad Labem - Mojžíř** bylo realizováno v odpoledních hodinách dne 25.09.2025 na základě objednávky.

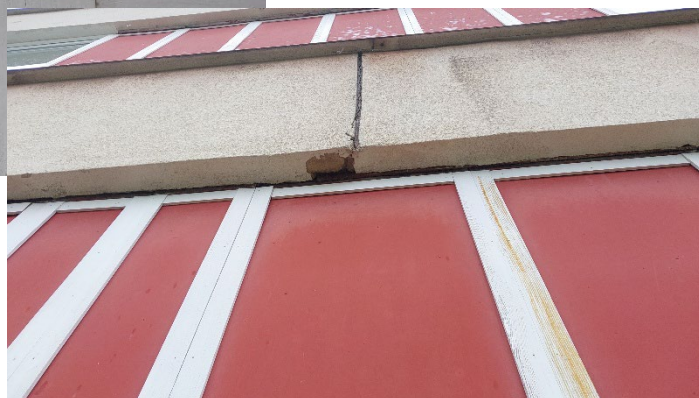
Obhlídka byla zaměřena na ověření existence a případné obsazenosti úkrytů vhodných pro ptáky a netopýry. Na plášti tohoto objektu jsem nezjistil žádný prostor, kde by se dalo očekávat jeho využívání ptáky a netopýry, s výjimkou několika otvoru (identifikovaný minimálně dva) v blízkosti meziokenních nik (obr. č. 4). Tyto otvory umožňují pronikat ptákům a případně i netopýrům do spár mezi panely, nebo i do prostoru za překližkovým obložením těchto nik. Využití netopýry je málo pravděpodobné, ale nelze ho vyloučit. Na objektu je ještě řada otvoru v atice (obr. č. 3), které jsou ale všechny zajištěny funkční mřížkou, a tudíž je vyloučeno jejich využívání ptáky a netopýry. Na objektu nebyli zjištěny stopy po hnízdění jiříčky obecné (*Delichon urbicum*). Oplechování atiky je přiléhavé a bez možnosti, aby se pod něj mohli dostat netopýří nebo ptáci. Celkově lze konstatovat, že na objektu mohou občasné hnízdit vrabci v otvorech v blízkosti meziokenních nik.

Obr. č. 4 – Kolem vyplní meziokenních nik je několik vhodných úkrytů.

Vzhledem k dosaženým zjištěním (pravděpodobné hnízdění vrabců), doporučuji realizátorovi prací se obrátit na pověřenou obec prvního stupně, odbor životního prostředí, zda nebude potřebovat souhlas, tzv. odchylný postup ze zákona č. 114/92 Sb. v platném znění, § 5, tedy z obecných ochranných podmínek volně žijících živočichů. Pokud příslušný úřad uzná za vhodné, bude nutné o tento požádat.
