NAŠE ČÍSLO JEDNACÍ: SR/0834/UL/2024-2

Věc: Odborné vyjádření ke stavebním úpravám objektu č.p. 1431/3 ul. Kamenná, p.p.č. 3241/18 a 3241/98 v k.ú. Střekov

ODBORNÉ VYJÁDŘENÍ

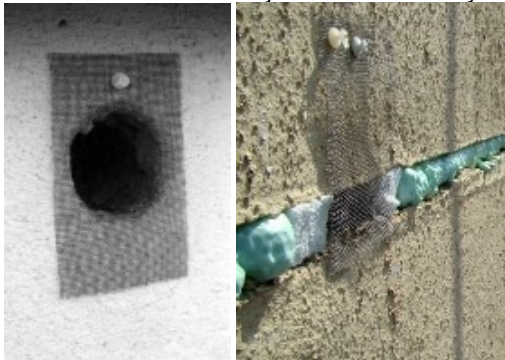
Jednosměrná uzávěra z jemné drátěné sítě:

Závěs z perlinky či drátěné sítě upevněný pouze nad otvorem. Tato přechodná jednosměrná uzávěra zajistí, že dotčené druhy mohou opustit úkryt, ale nemohou se již vrátit zpět. Uzávěru je nutné instalovat s dostatečným předstihem (minimálně týden za teplého počasí) před zahájením prací a definitivním uzavřením otvorů, aby měla zvířata čas úkryt opustit (v nepříznivém období – chladno, déšť - netopýři úkryt neopouštějí i po dobu několika dnů). Podobné opatření lze spolehlivě uskutečnit pouze v brzkém jaře nebo v období září – říjen, ve vybraných případech již během srpna.

Připevnit lze např. pomocí hřebíčku do panelu nebo akrylátového tmelu. Spodní okraj sítě by neměl odstávat od stěny domu.

Bez dodržení doporučených postupů je opatření nefunkční!
