Dokumentace pro provádění stavby

název akce: **REKONSTRUKCE STŘECHY FZŠ**

obsah: **D 1.1.01 REKONSTRUKCE STŘECHY FZŠ (SO 01)**

D 1.1.01.1 Architektonické a stavebně technické řešení

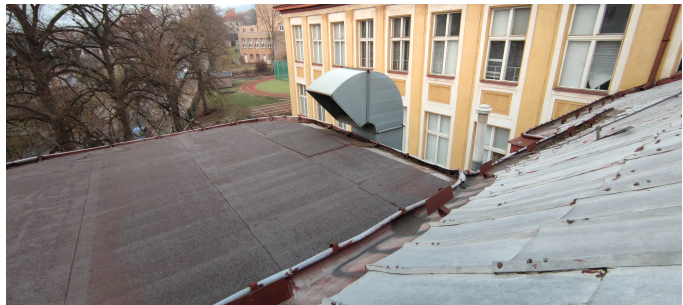
U **levé jižní přístavby** (ředitelské vily) se jedná především o plechovou krytinu (pravděpodobně šablony ALUKRYT), a to u celé mansardové střechy ředitelské vily, ale i sedlové střechy u propojovacího krčku v celkové ploše cca 375 m².

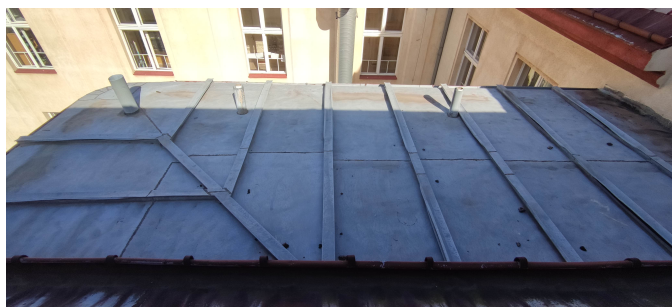
Ve **středové části** (hlavní budovy školy) se opět jedná především o plechovou krytinu (pravděpodobně šablony ALUKRYT), a to u všech mansardových střech v celkové ploše cca 1868 m². Dále bude

sejmuta plechová krytina u podlahy i zábradlí ochozu pozorovatelný, které bylo vytvořeno ze svitkového plechu. Odhadovaná plocha podlahy je cca 5 m² a oboustranného oplechování zábradlí je cca 18,0 m².

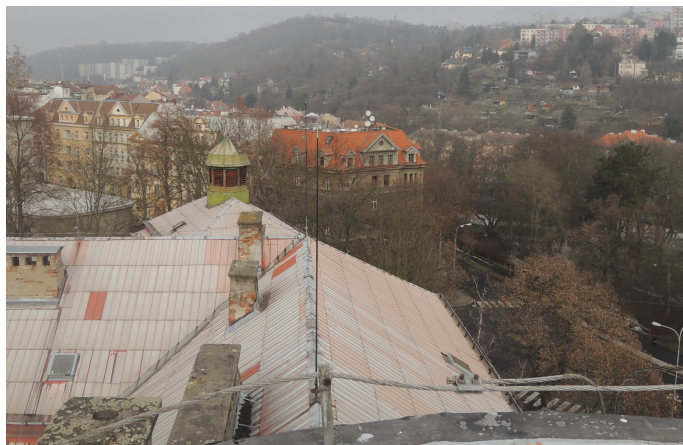
U **pravé severní přístavby** (tělocvičny) se opět jedná především o plechovou krytinu (pravděpodobně šablony ALUKRYT), a to u celé mansardové střechy, ale i u sedlové střechy propojovacího krčku v celkové ploše cca 573,0 m².

Pouze u věže bylo z důvodu větší členitosti použito k pokrytí svitkového plechu, a to v celkové ploše odhadované na cca 10,0 m².
